## Commune de Marnes Maître d'Ouvrage

Etude préalable à la restauration de l'église

# Marnes

Cabinet Marie Pierre Niguès Architecte du Patrimoine

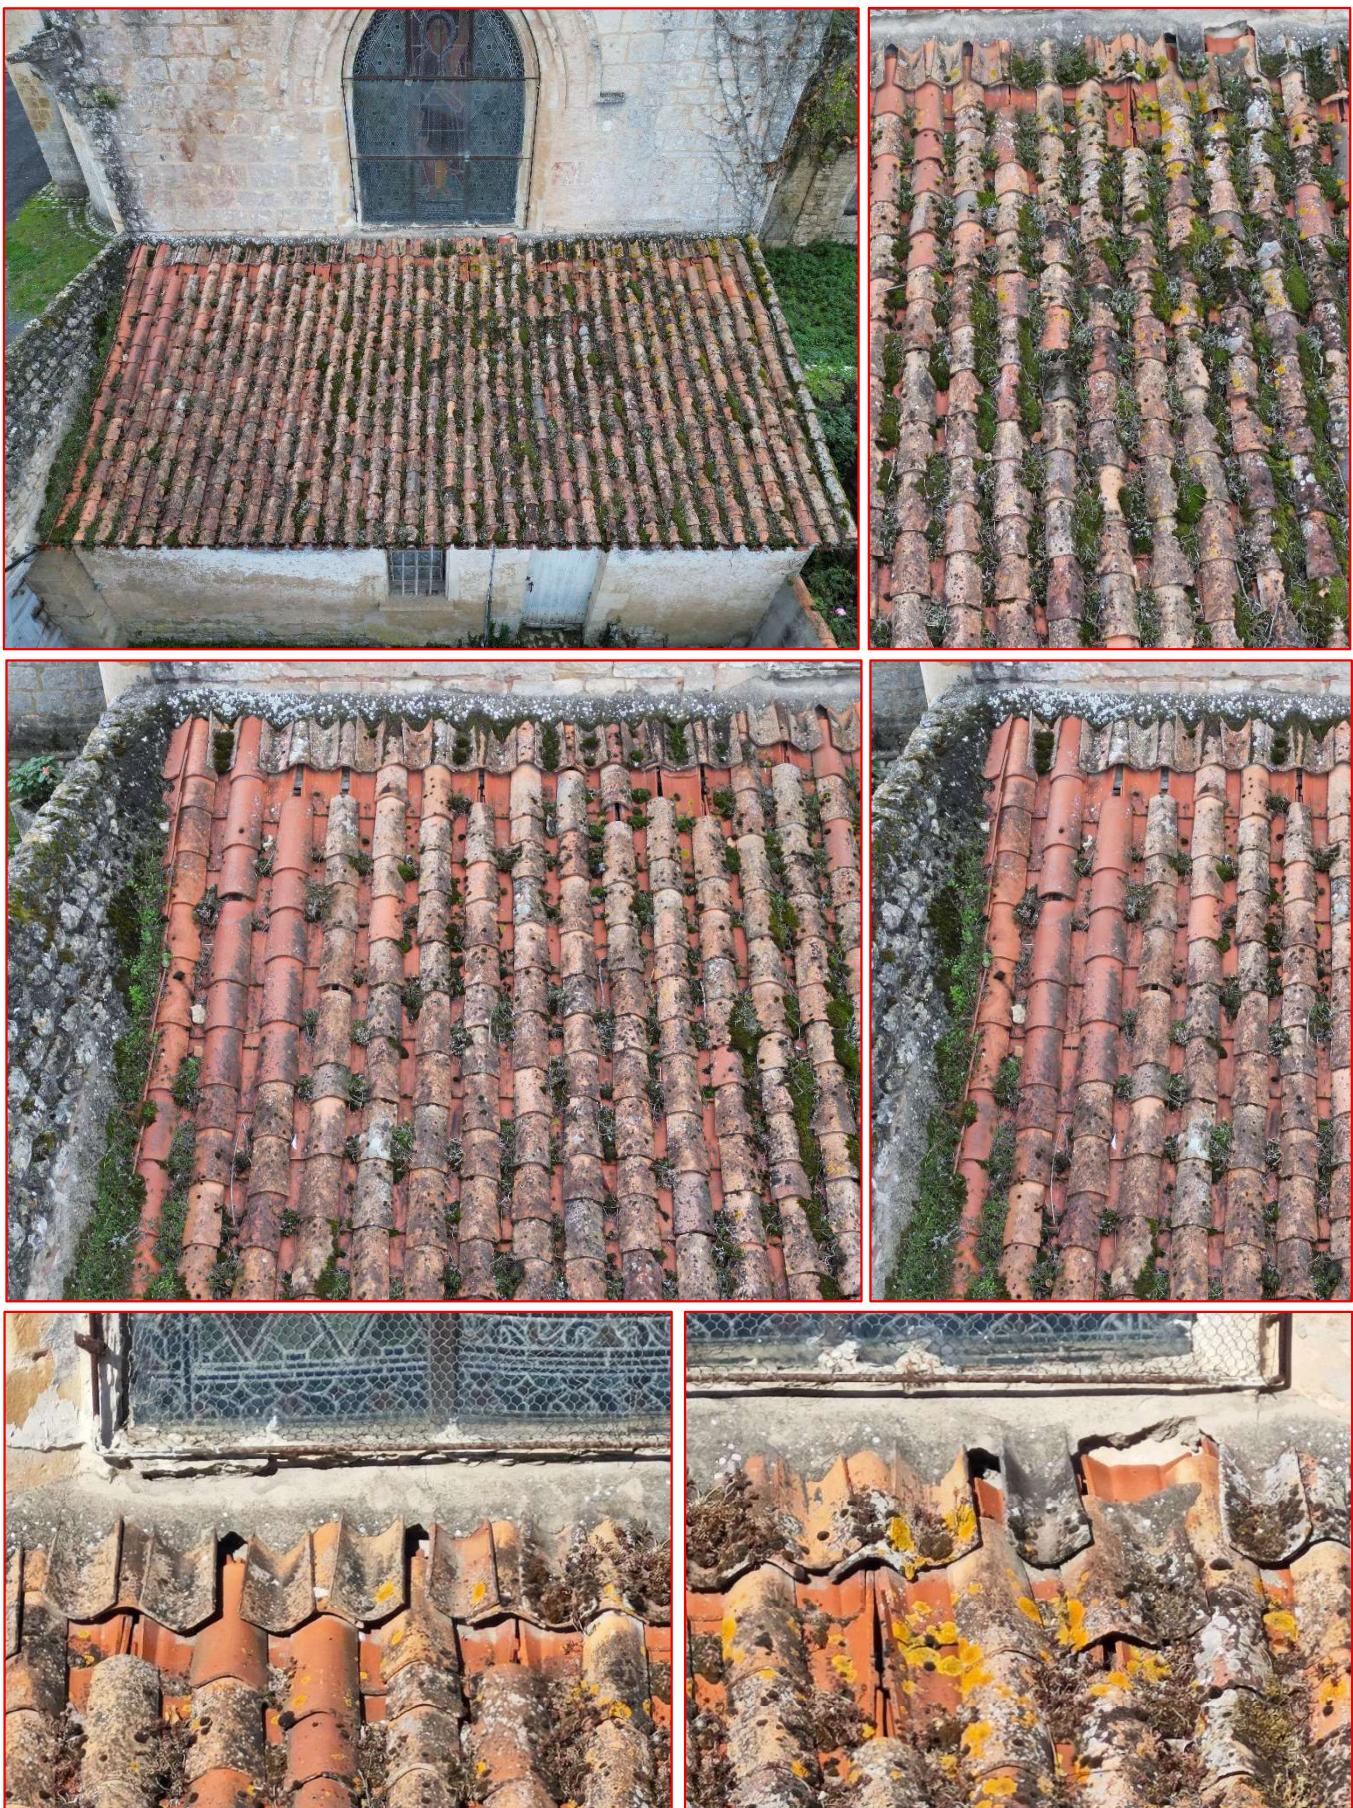
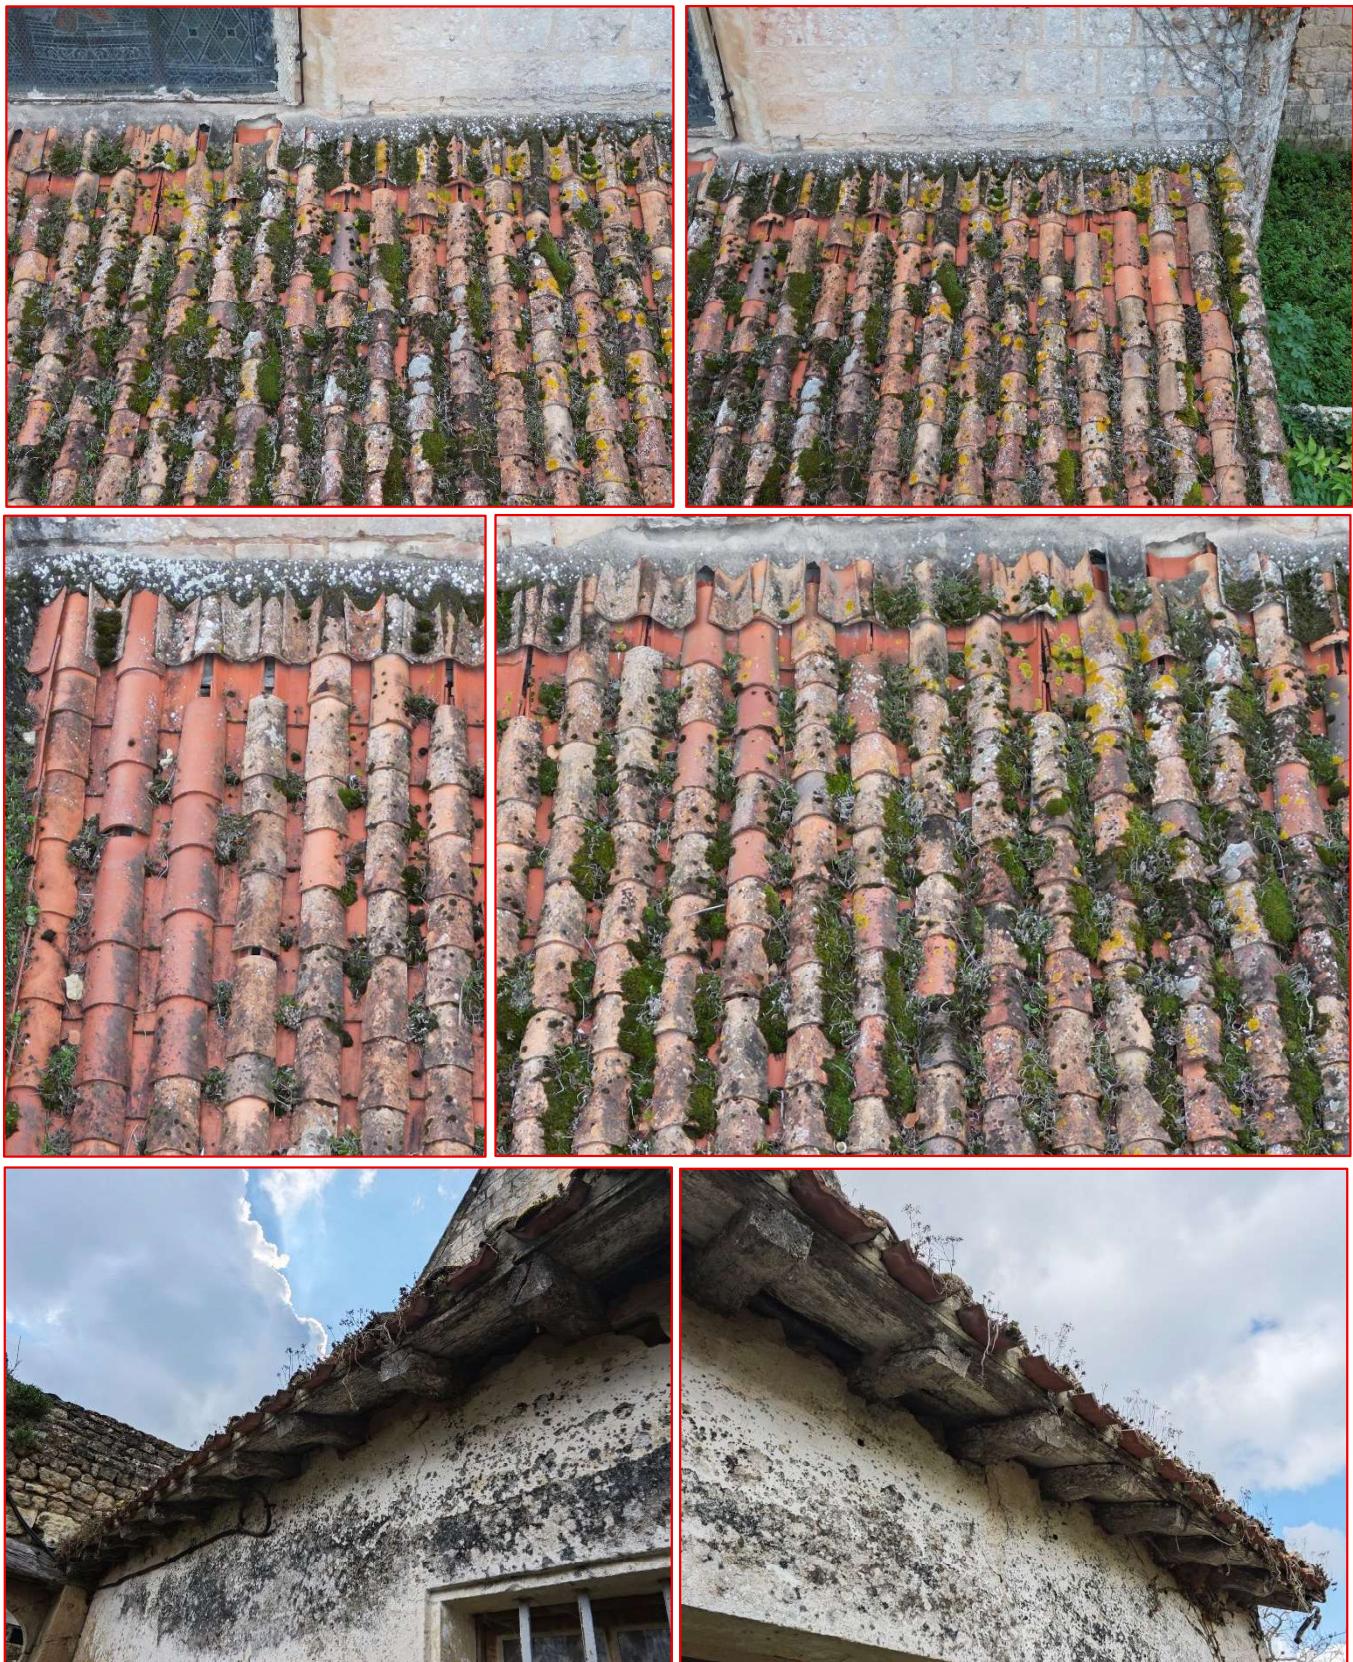
*La sacristie :*

La couverture en tuiles creuses de la sacristie accuse une pente forte de 42% (contre 28 à 35% habituels) qui expliquent leur glissement systématique. La toiture actuelle est composée de courants à fond plats réputés plus stables au glissement mais dont la forme et la production industrielle ne correspond pas à la configuration traditionnelle qui doit être mise en œuvre sur un monument classé. Ces courants plats sont totalement obstrués de mousses, de touffes de plantes grasses et de graminées. La végétation, bloque l'écoulement de l'eau, conserve l'humidité qui fait geler les tuiles. Les tiges de botte de couvrant ont glissé, laissant à vif les bois de couverture, ont basculé ou sont cassées. Les lignes particulières de solin, d'égout et de rives ont été scellées au mortier de ciment gris brisé ou fissurés à certains endroits. Il n'existe aucun dispositif de récupération des eaux pluviales en bas de pente de la sacristie.

La couverture en tuiles creuses est entièrement à refaire avec des tuiles tige de botte neuves autobloquantes en courant, fixées sur liteau et des tuiles tige de botte neuves artisanales en couvrant dont chacune est pannetonnée au fil de cuivre de 3mm de diamètre. Ce fil de cuivre sera cloué dans le voligeage formant bois de couverture. Une cuivrerie composée d'une dalle demi ronde et d'une descente sera posée reliée au pluvial.

#### Toiture de tuiles tige de botte :

- Dépose en démolition de la couverture existante en tuiles tige de botte et des bois de couverture
- Vérification de la charpente existante, remplacement des bois défectueux par enture, consolidation des demi fermes en recherche, vérification des assemblages

- Pose de bois de couverture neufs sous la forme de voliges jointives en peuplier de 27mm d'épaisseur, pose en débord de toit de voliges neuves jointives en bois de chêne de 27mm d'épaisseur préalablement patinées

- Pose de liteaux sur la volige neuve
- Réalisation d'une couverture de tuiles tiges de bottes neuves à ergot en courant et en couvrant de tuiles tiges de bottes neuves artisanales aux tons mêlés et aspect vieilli chacune pannetonnée au fil de cuivre de 3mm d'épaisseur planté dans les bois de couverture

- Pose d'une cuivrerie sous la forme d'une dalle demi ronde et d'une descente de dalle munie d'un dauphin en fonte à peindre

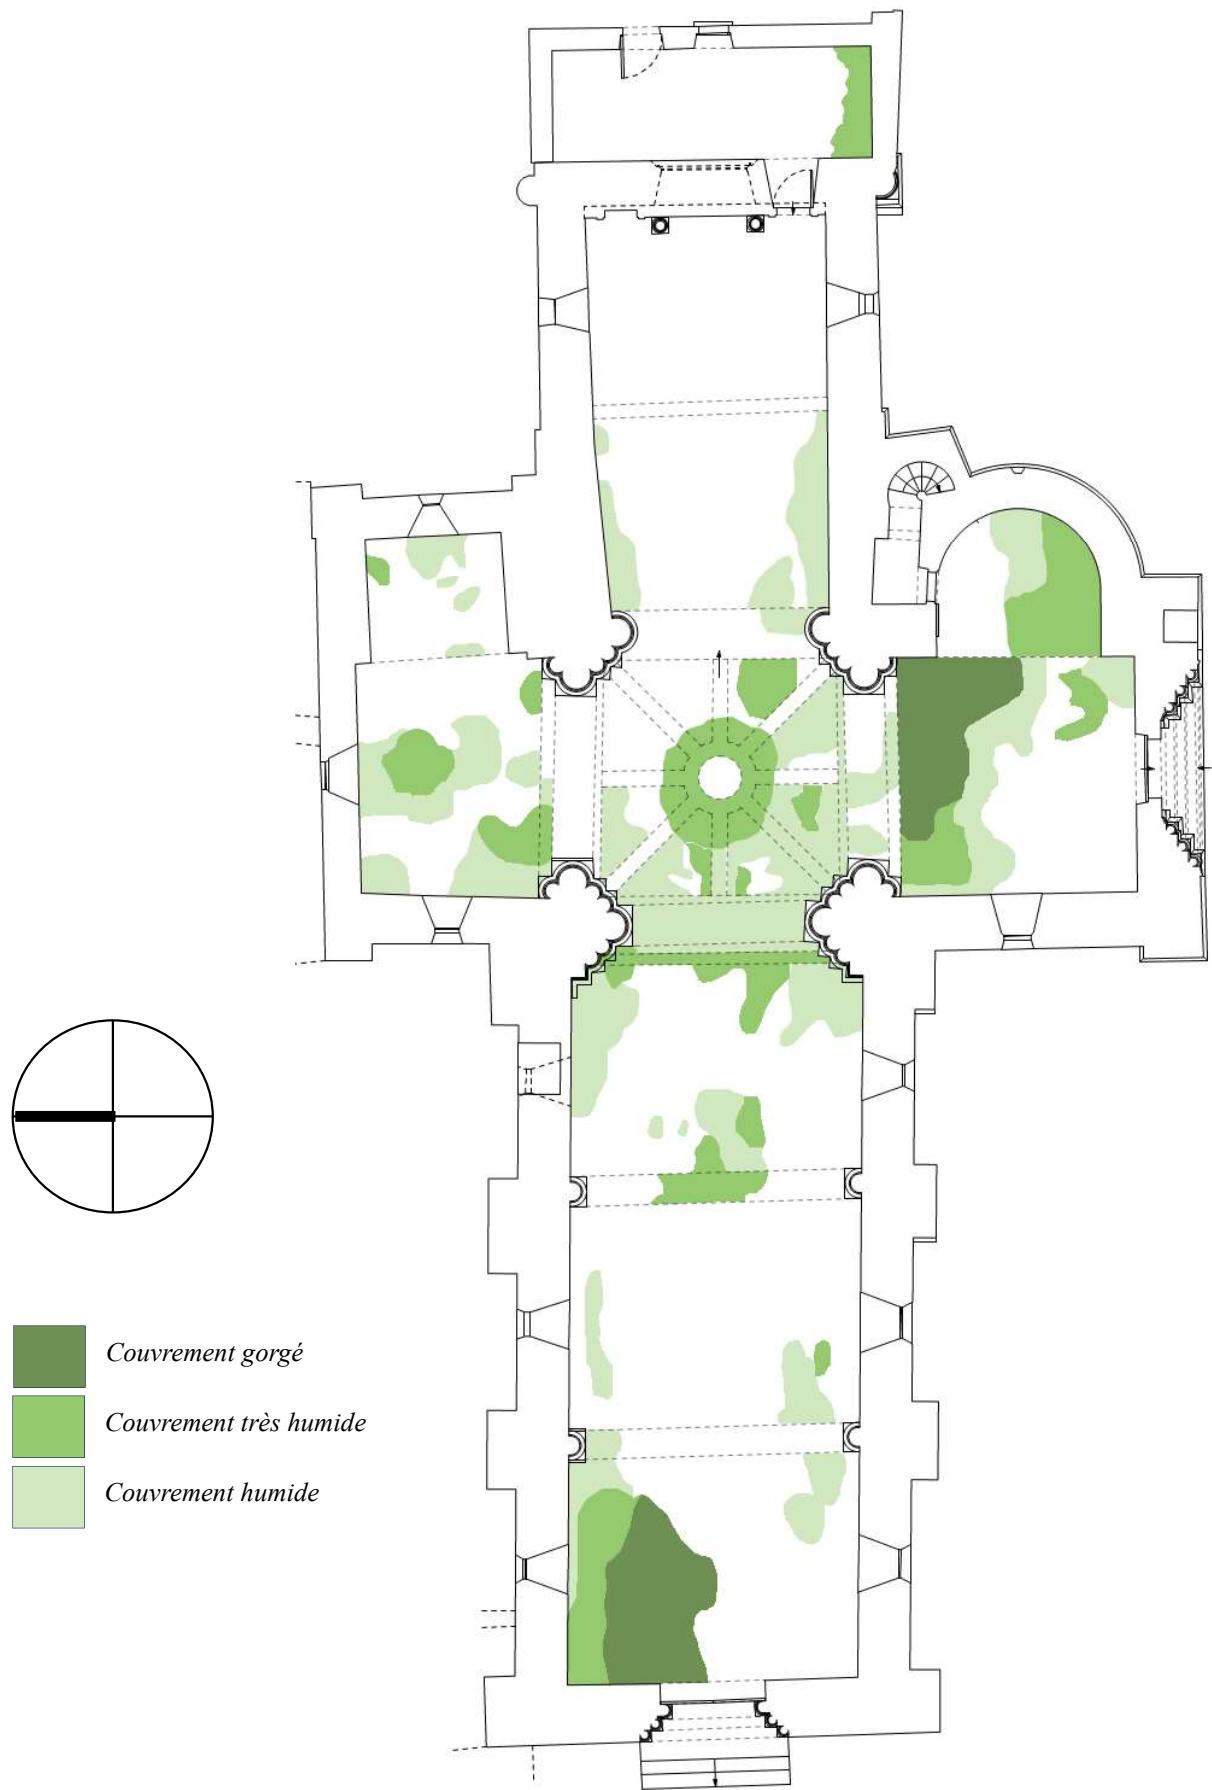
## Humidité du couvrement : *Intrados des voûtes et plafond de la sacristie*

L'intrados des voûtes est largement marqué par des auréoles humides et des algues vertes prolifiques.
