## Commune de Marnes Maître d'Ouvrage

Etude préalable à la restauration de l'église

# Marnes

Cabinet Marie Pierre Niguès Architecte du Patrimoine

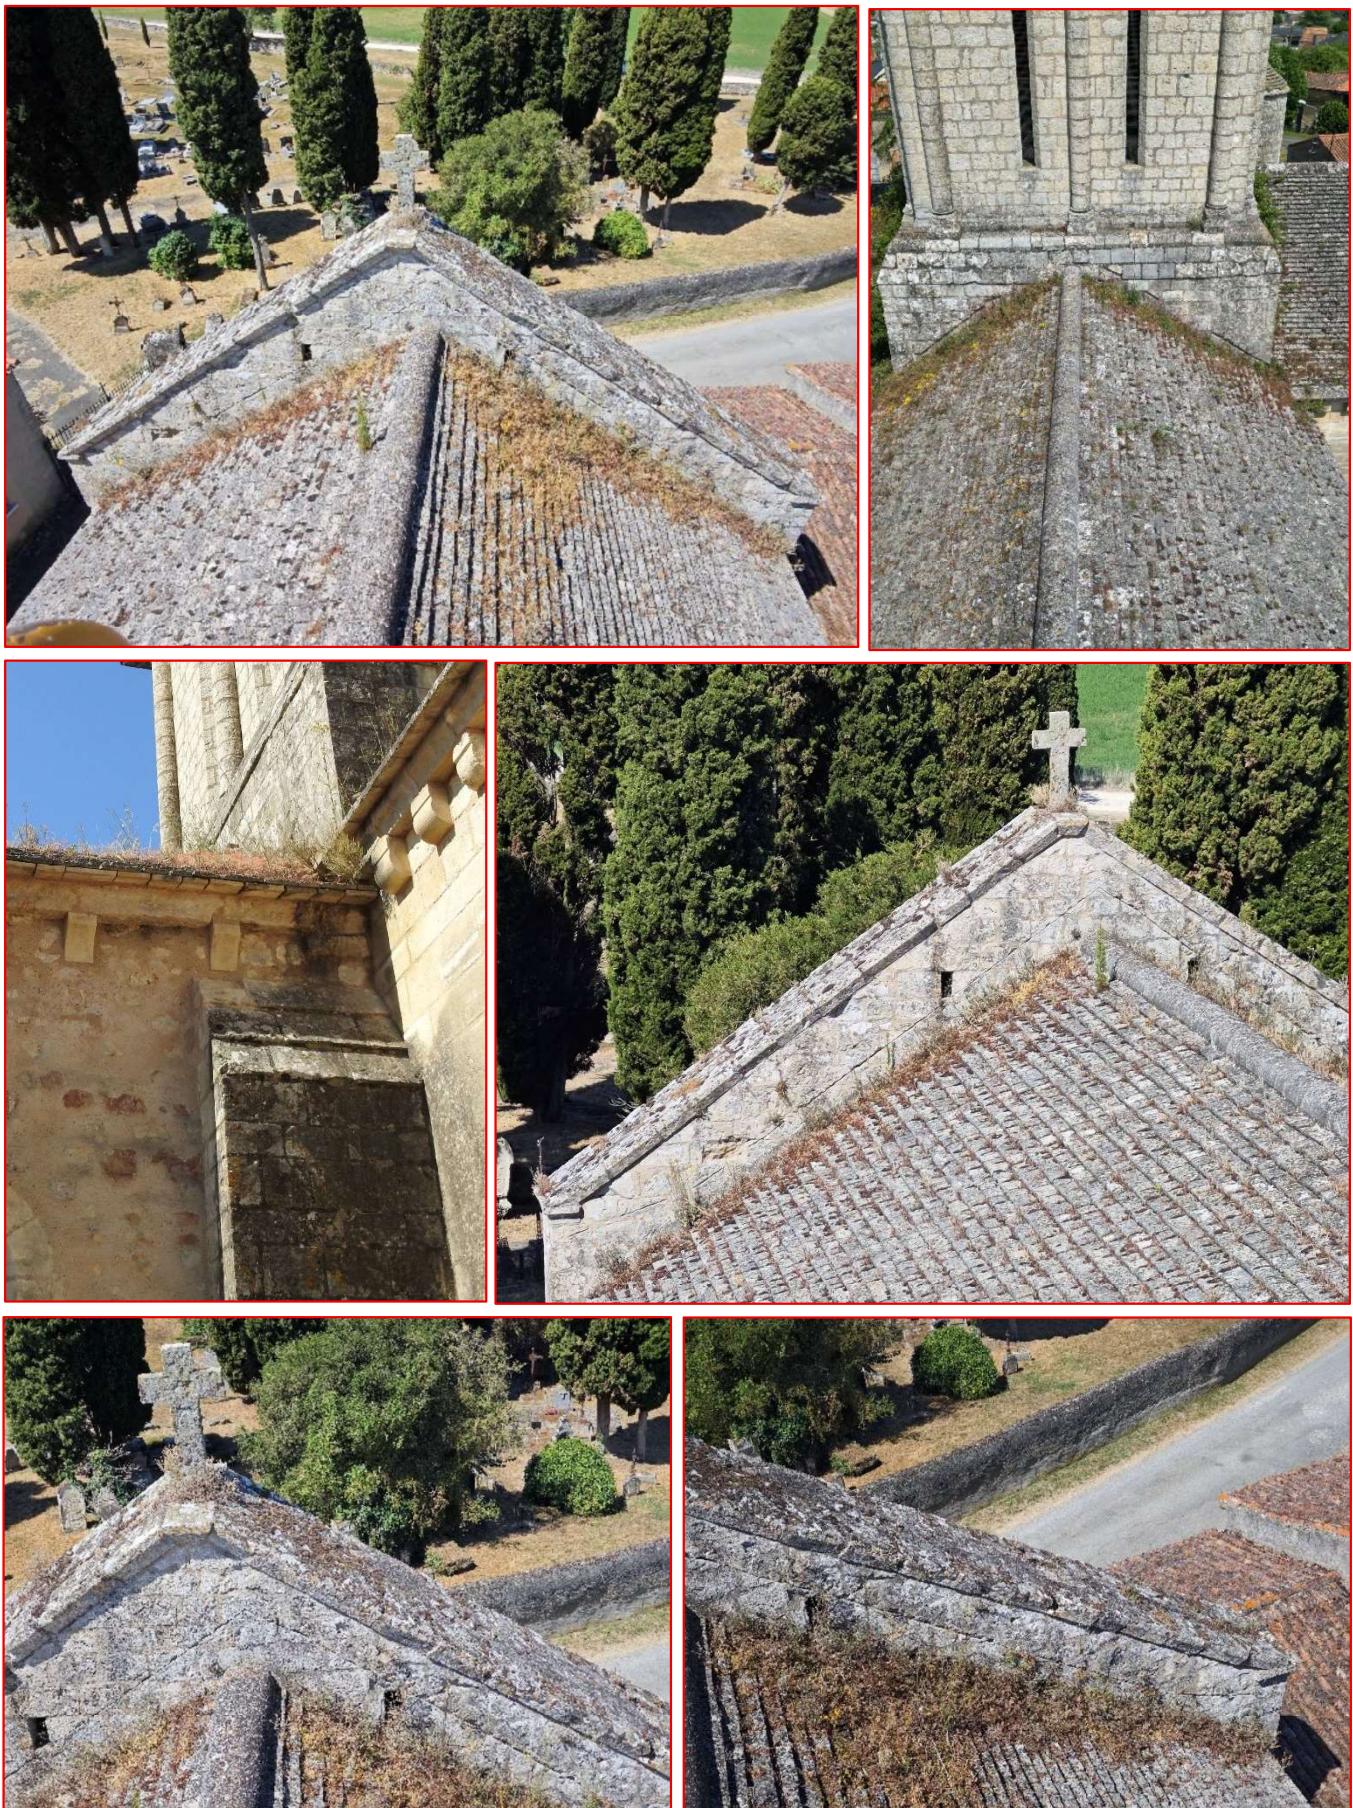
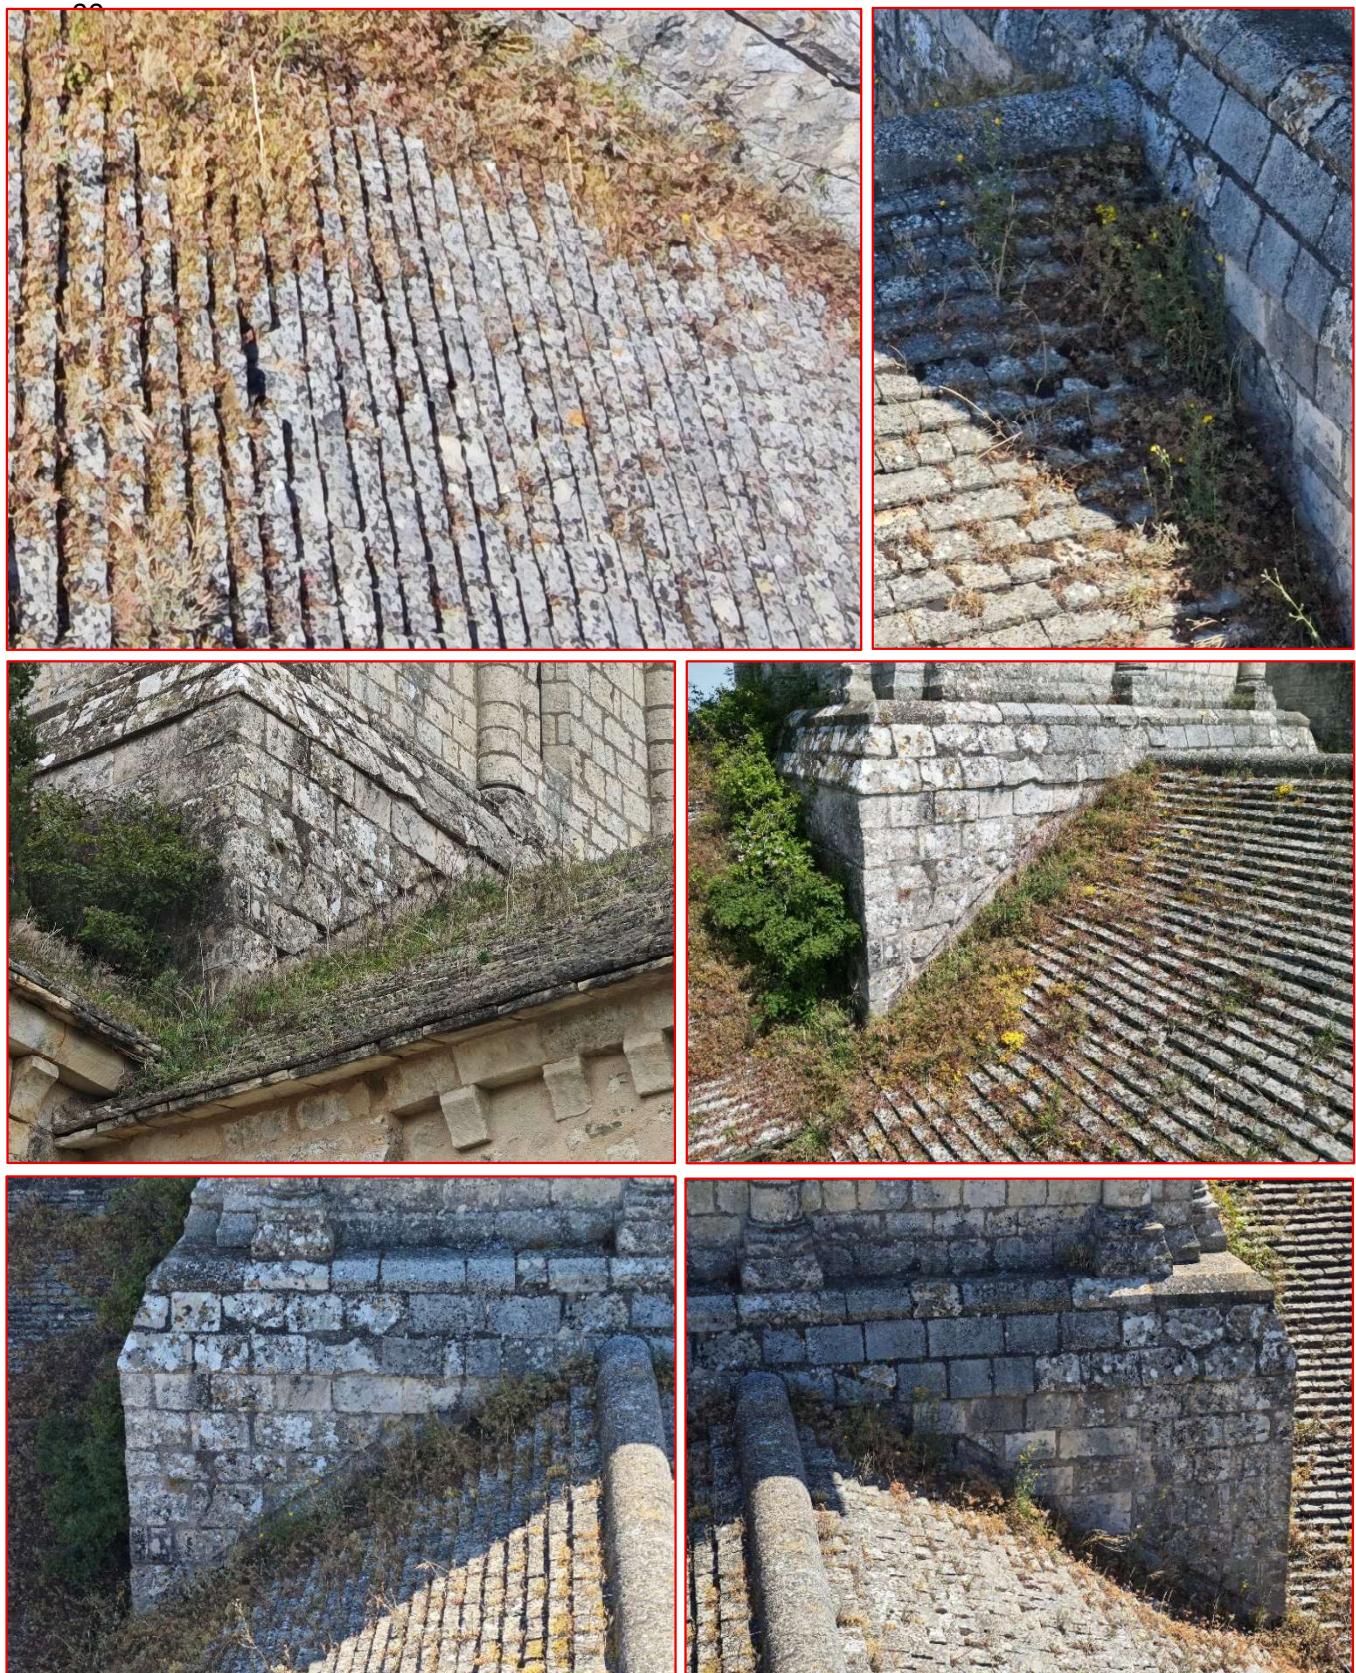
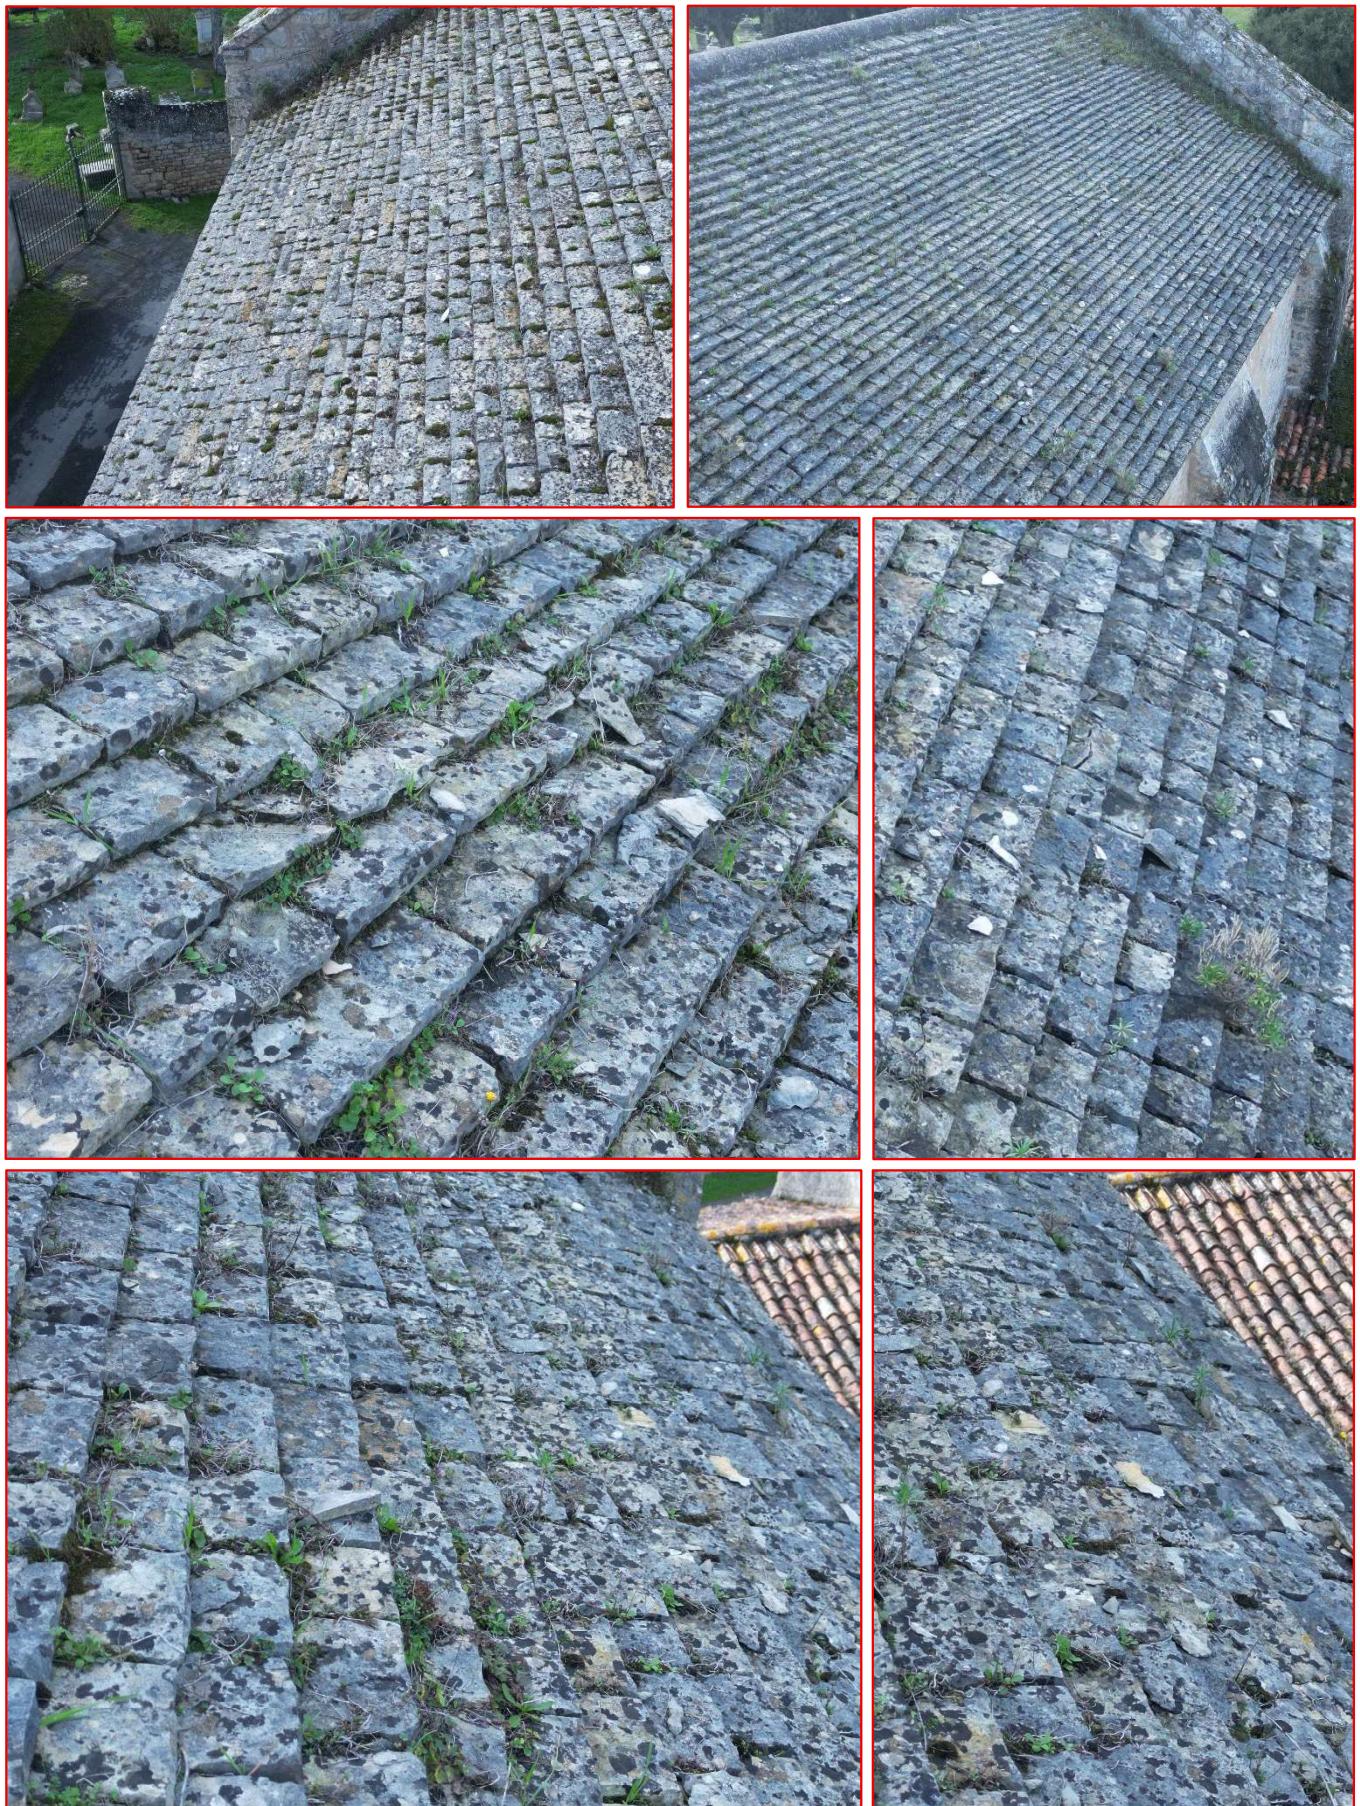
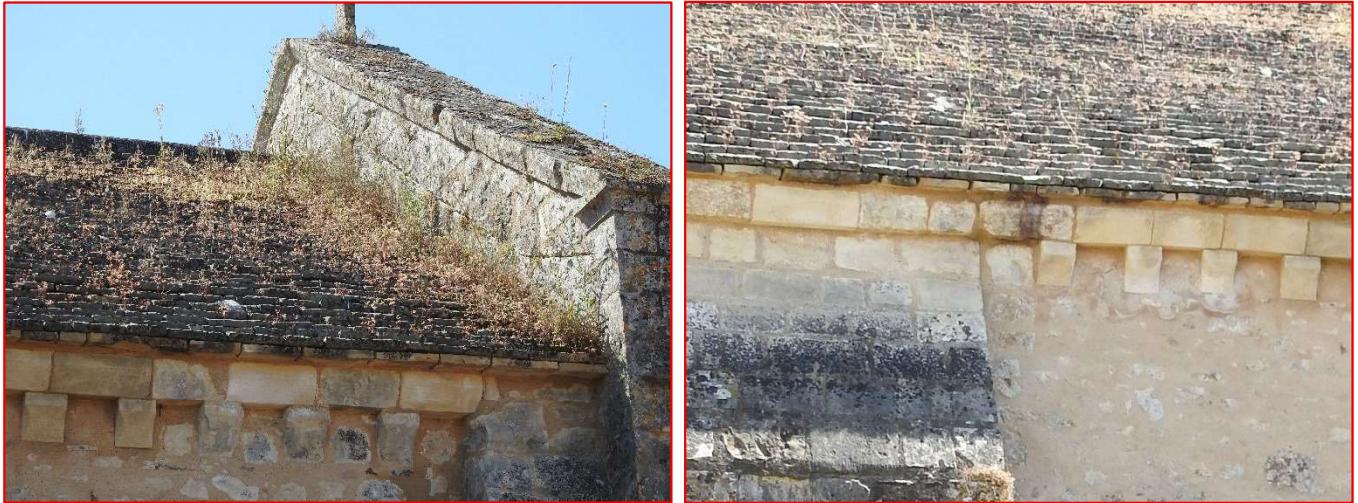
*La nef :*

La couverture de lauses de l'église Saint Jean Baptiste a été refaite en totalité entre 1992 et 1996, n'a pas encore 30 ans mais présente déjà une gélification suspecte. Les lauses de fissurent et se fragmentent. De nombreux morceaux jonchent les toitures. Une analyse pétrographique menée à partir de prélèvements effectués sur des lauses saines en place par le Laboratoire ERM intégré à l'équipe de Maîtrise d'œuvre, démontre la porosité et la gélivité de la pierre employée, qui la rendent inapte à cet usage.

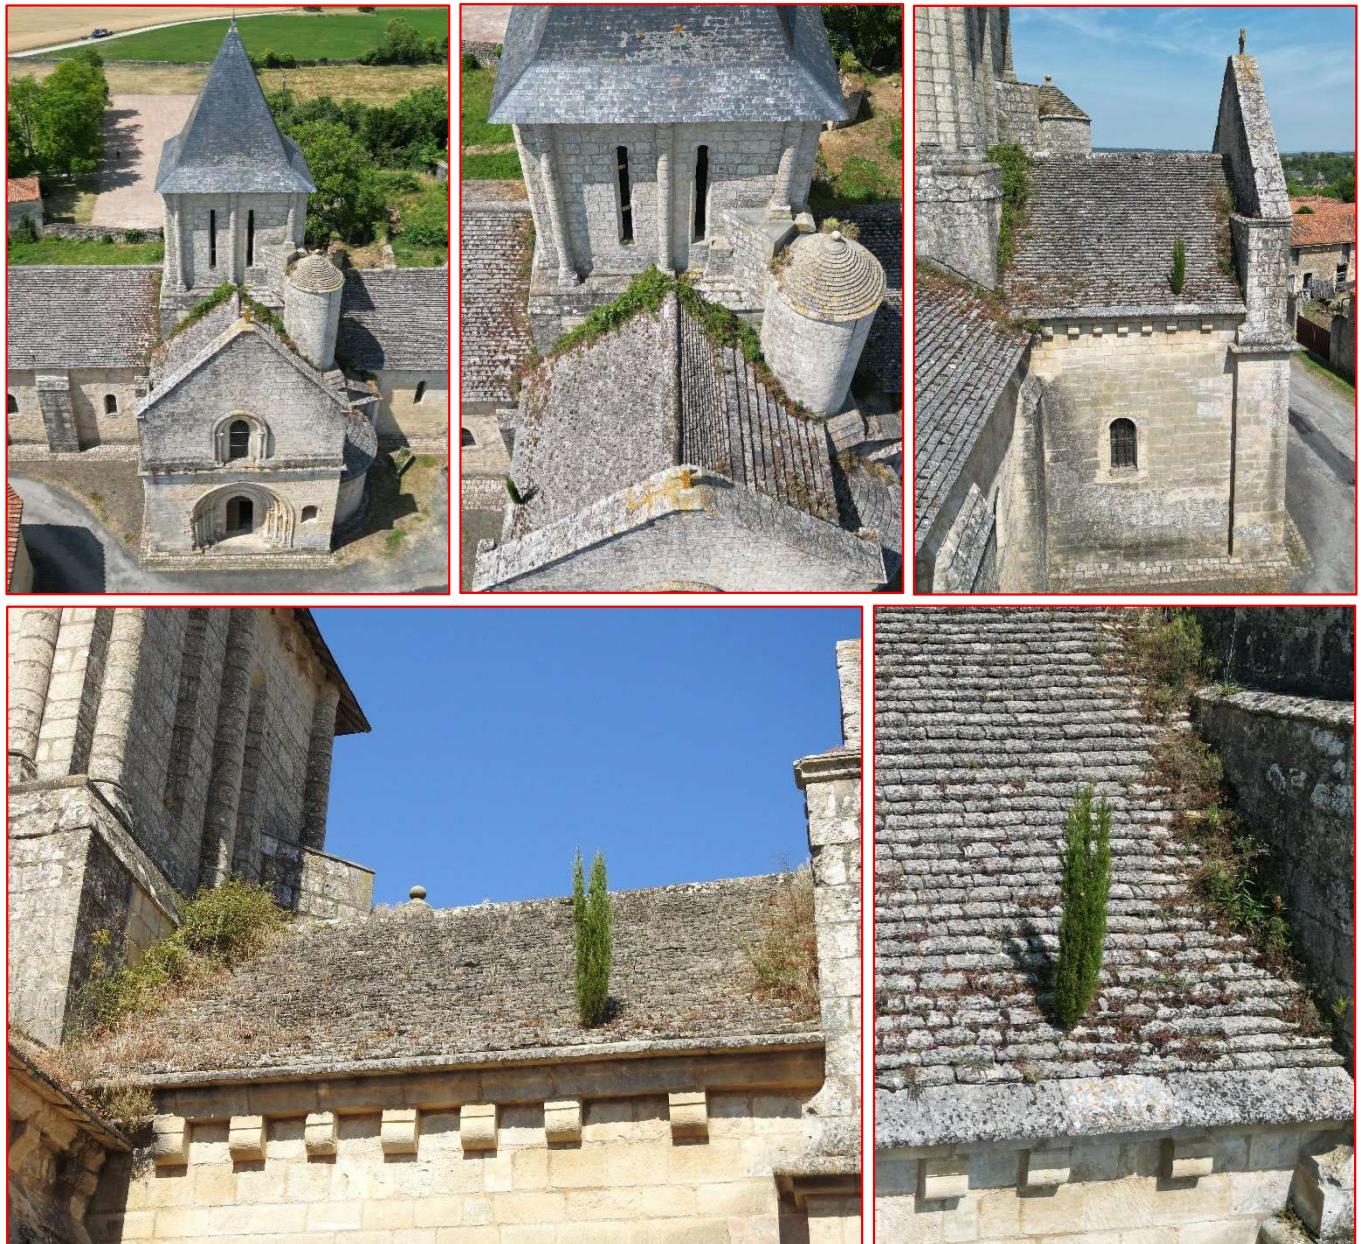
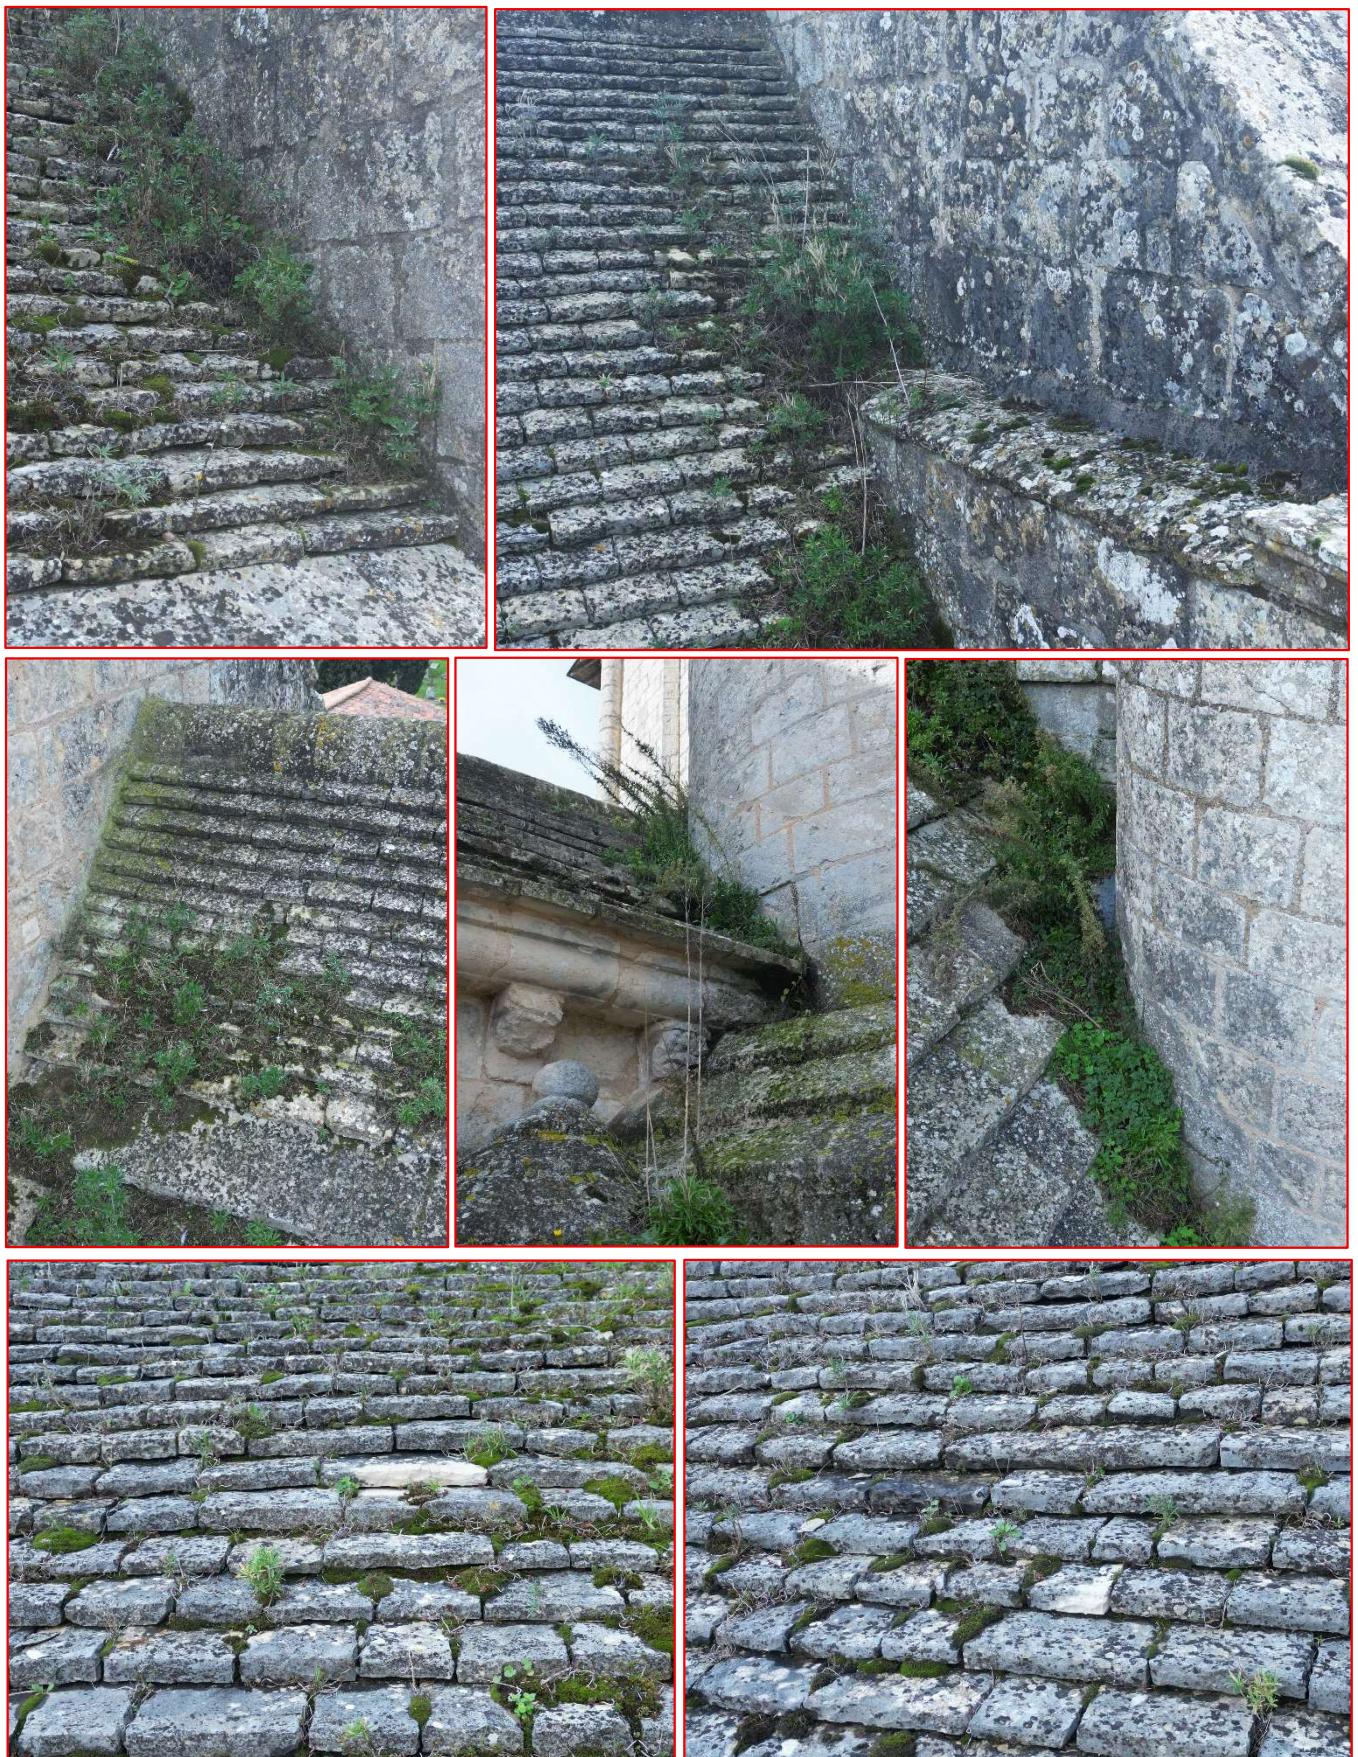
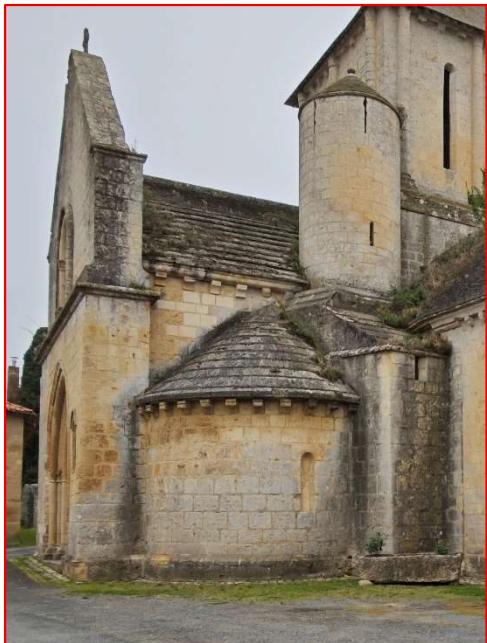
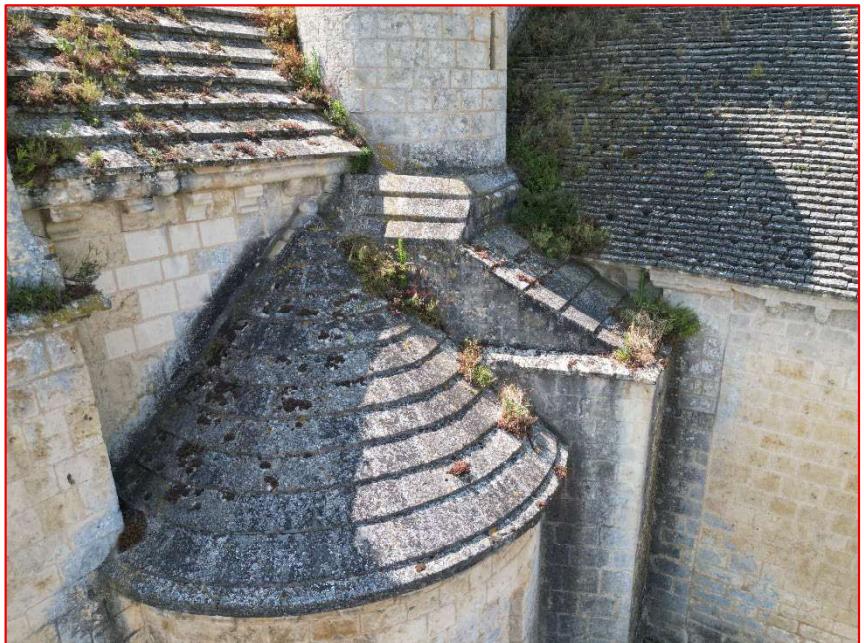
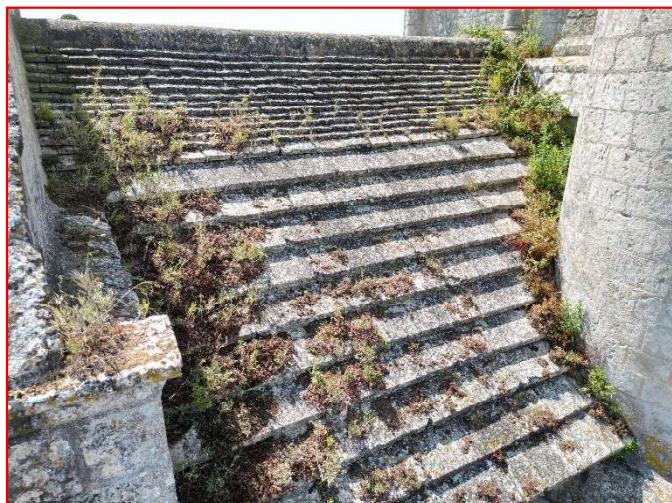
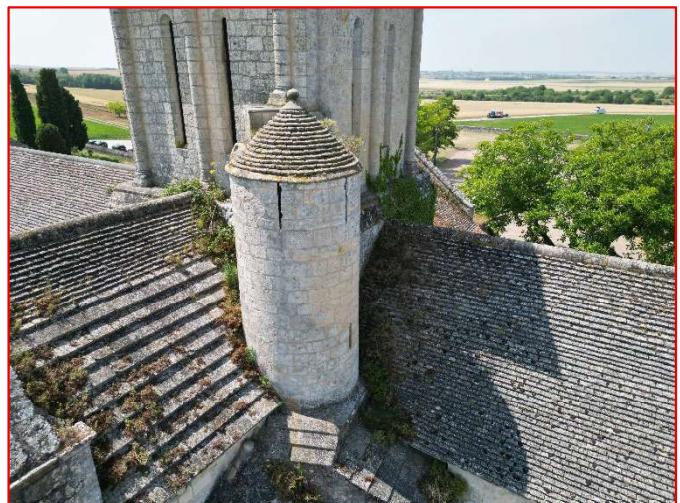
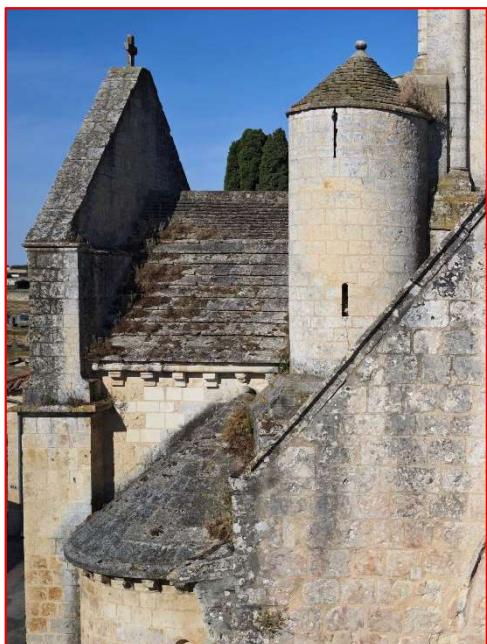
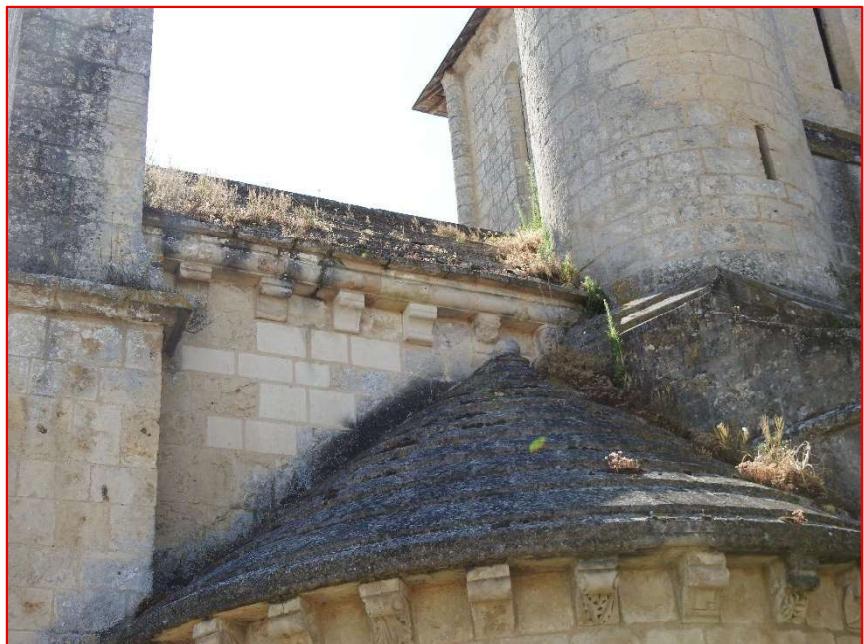
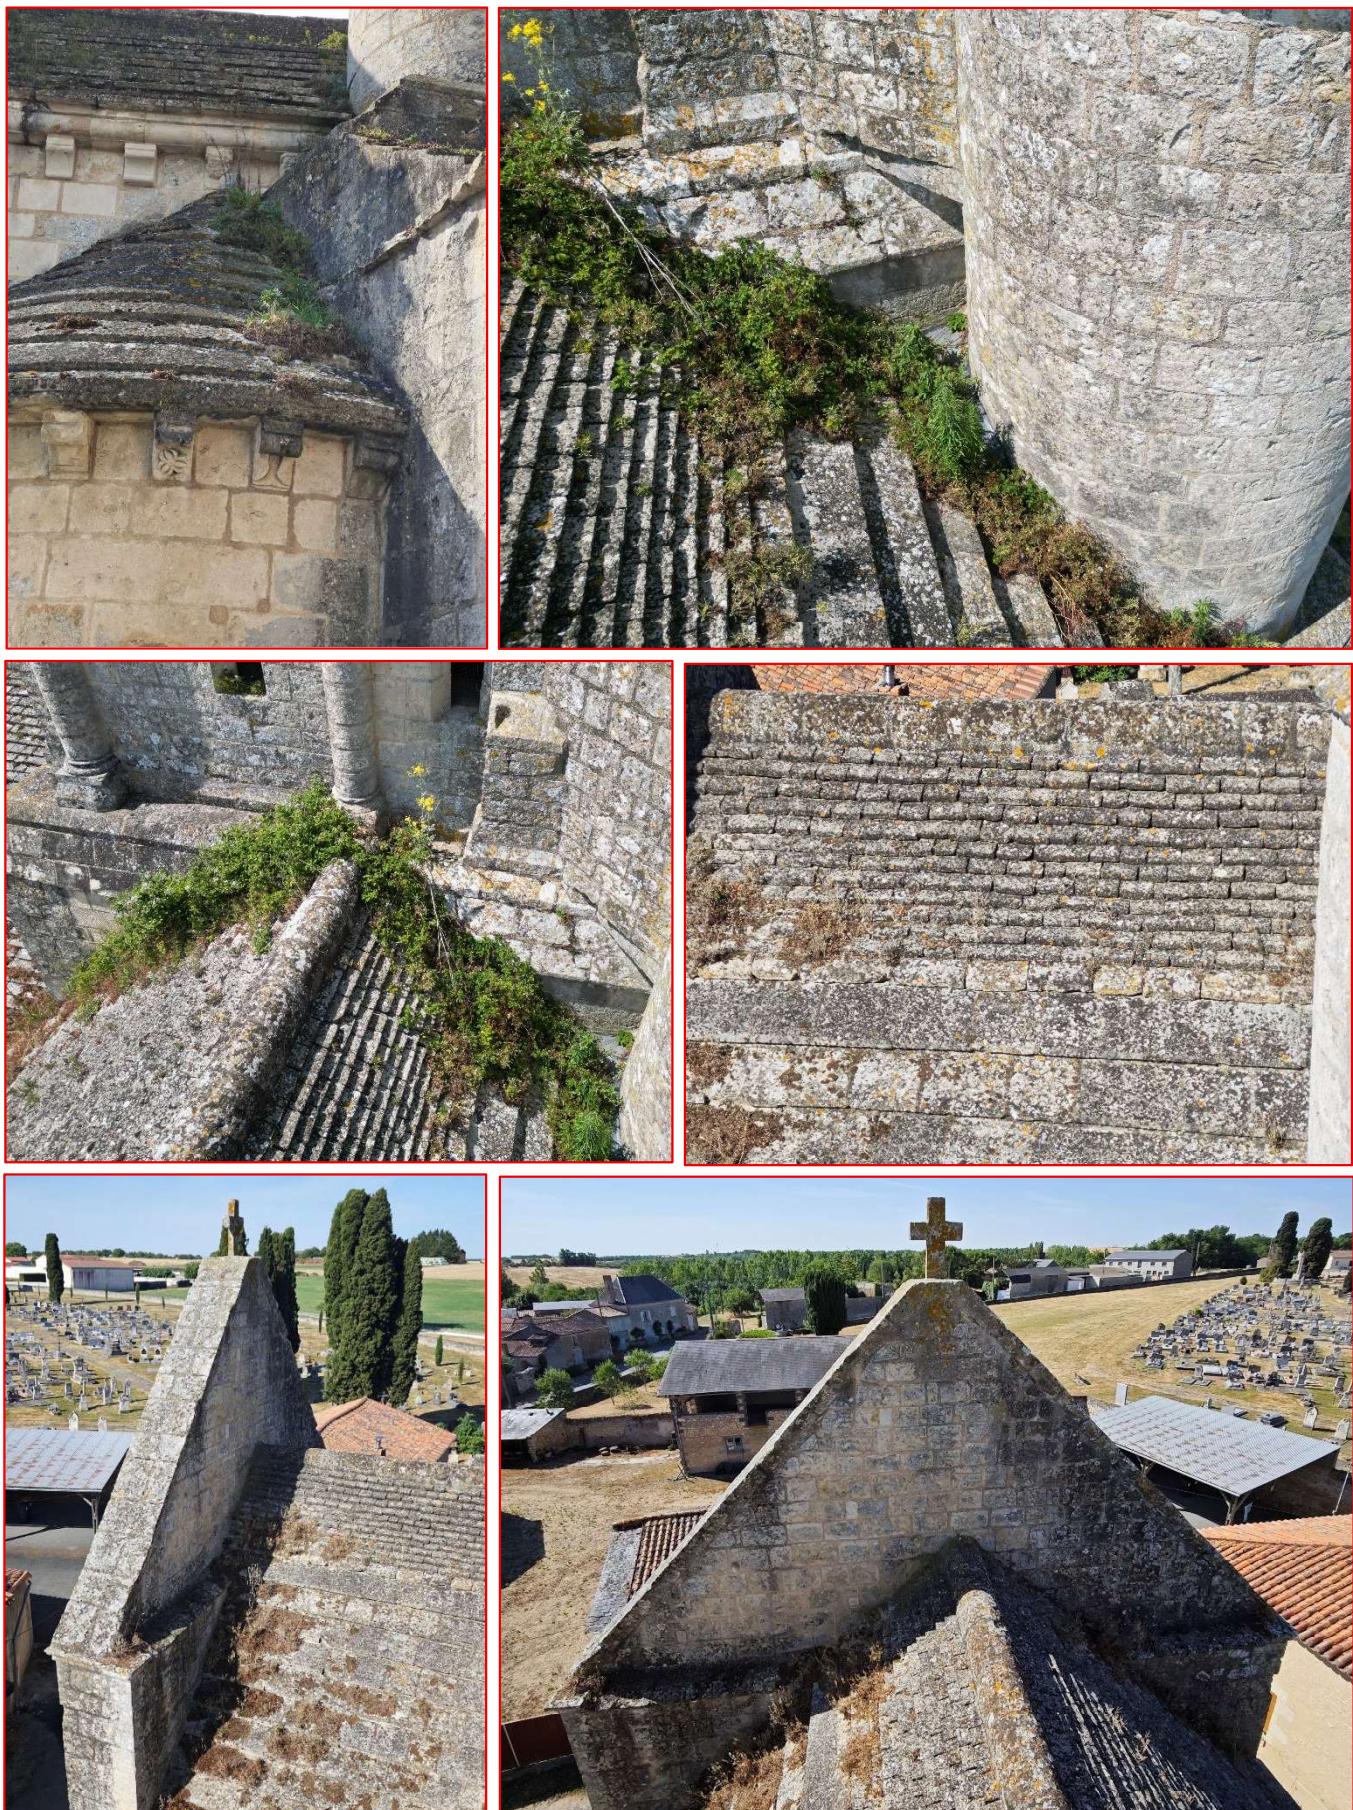
### *Le bras Sud du transept et son absidiole :*

plus au gel. Enfin, l'ensemble des toitures de pierre de l'église montre une végétalisation impressionnante largement nourrie et entretenue par les pigeons qui vivent sur l'église et qui apportent des graines et les engrangent de leurs fientes. Les racines s'insinuent entre les dalles et se ramifient dans le reformis qui, imbibé à cœur, fournit une humidité constante. Des cyprès d'Italie poussent aujourd'hui sur les toitures du bras Nord et du bras Sud du transept.

- Dépose en conservation des dalles de pierre de la partie basse du pan Est et de l'absidiole, décrottage et nettoyage soigneux, stockage sur palettes
- Dépoussiérage de la moitié Ouest de l'extrados de la voûte en berceau de bras Sud sans recreusement des reins pour éviter toute décompression, refichage en recherche au mortier de chaux, coulinage gravitaire au coulis de chaux NHL «3,5 adjuvée de sablons au droit des zones lessivées exposées aux infiltrations
