## Commune de Marnes Maître d'Ouvrage

Etude préalable à la restauration de l'église

# Marnes

Cabinet Marie Pierre Niguès Architecte du Patrimoine

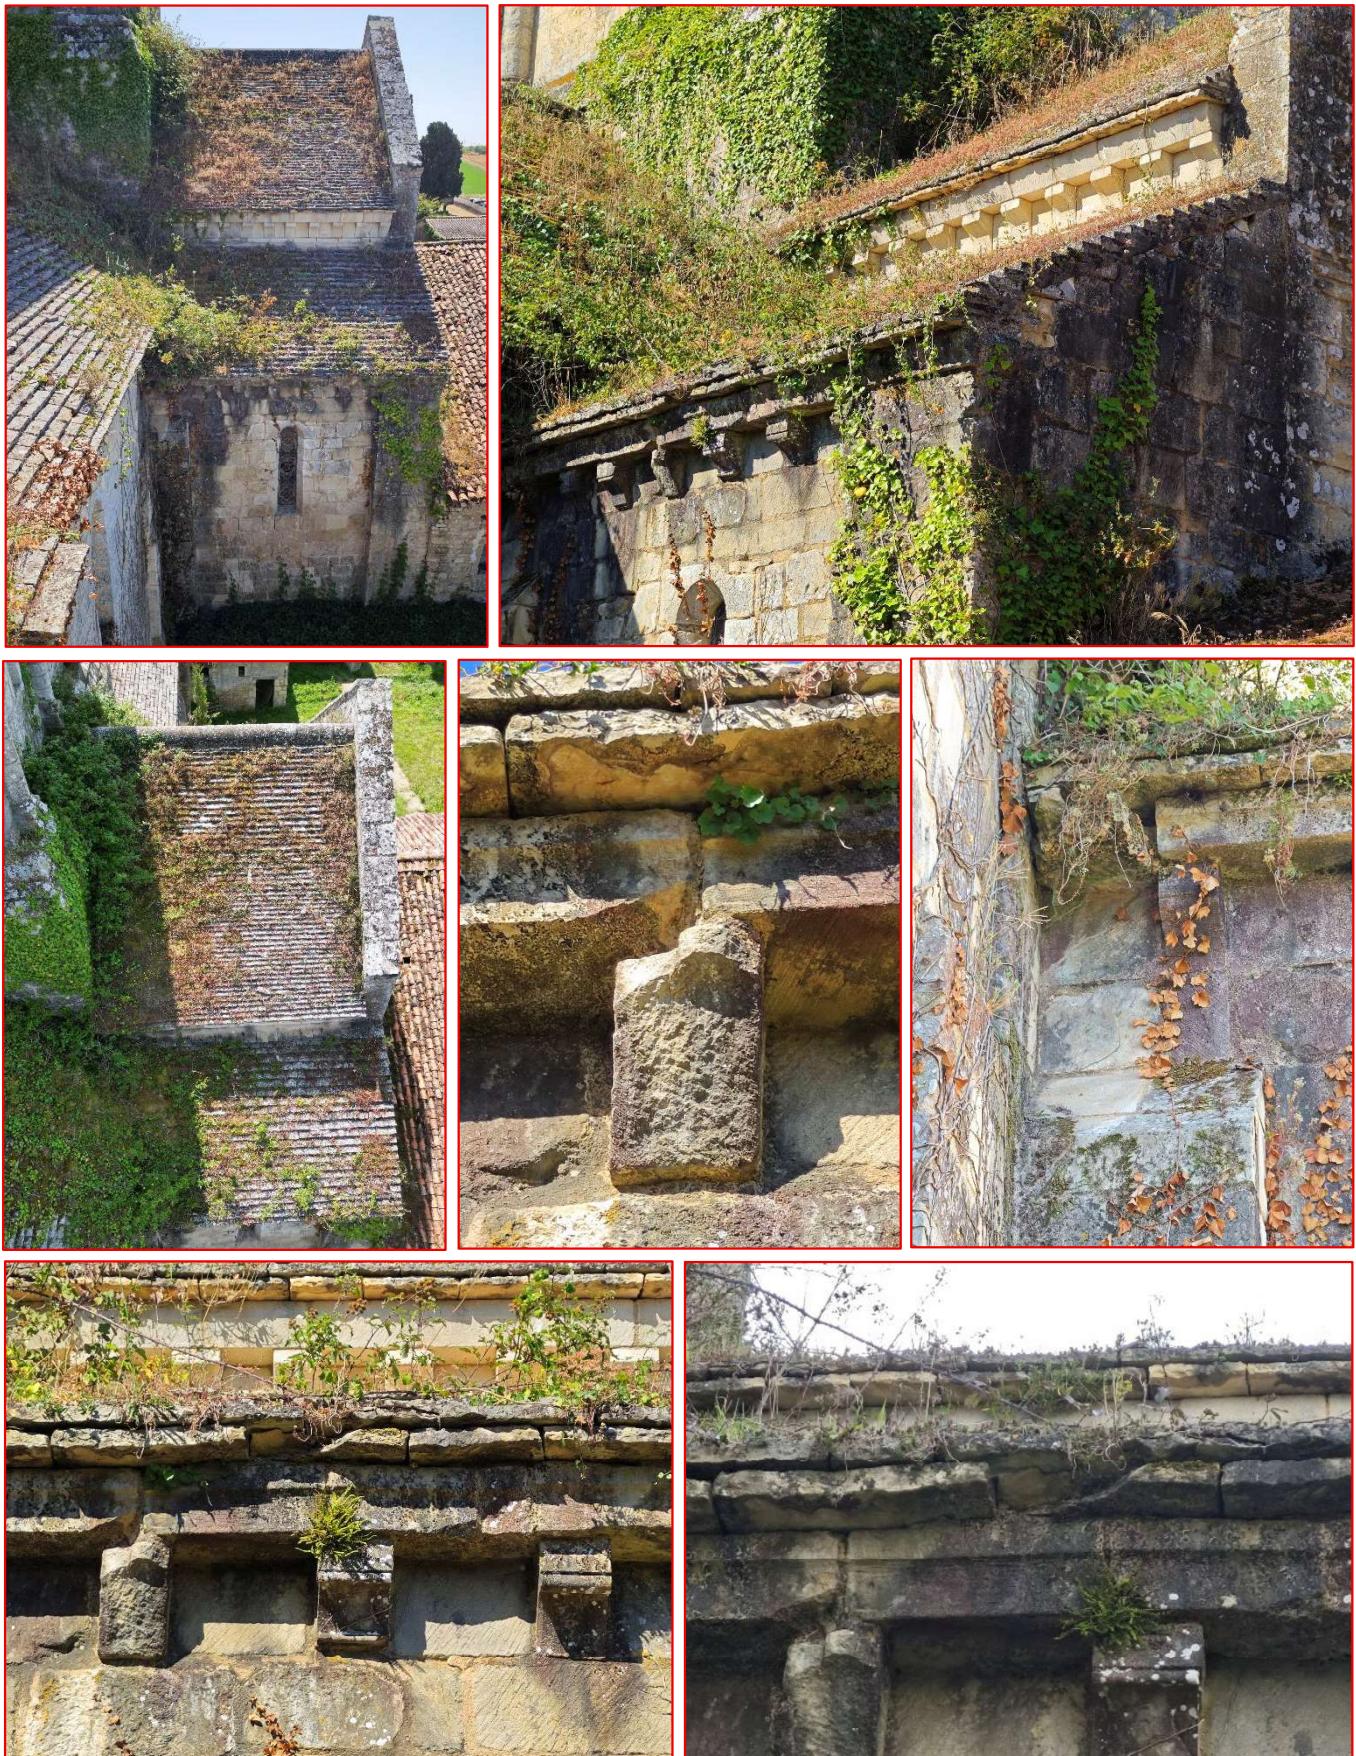
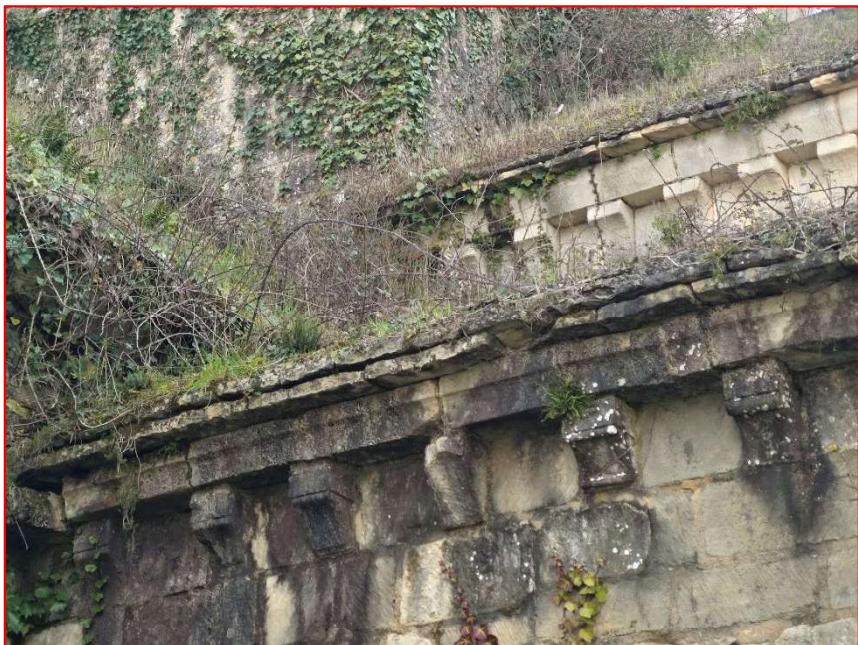
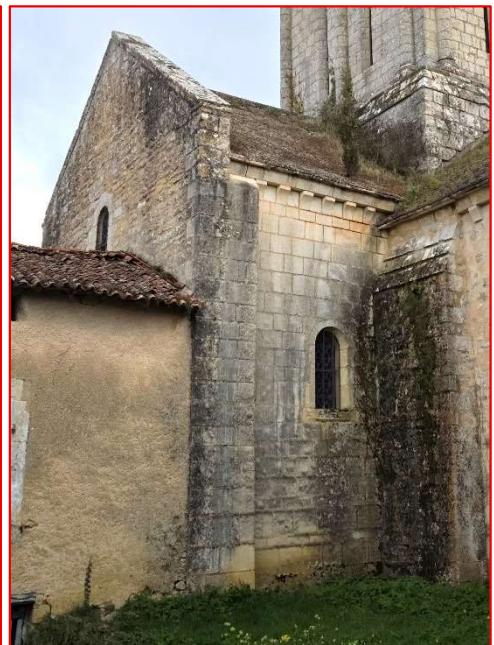
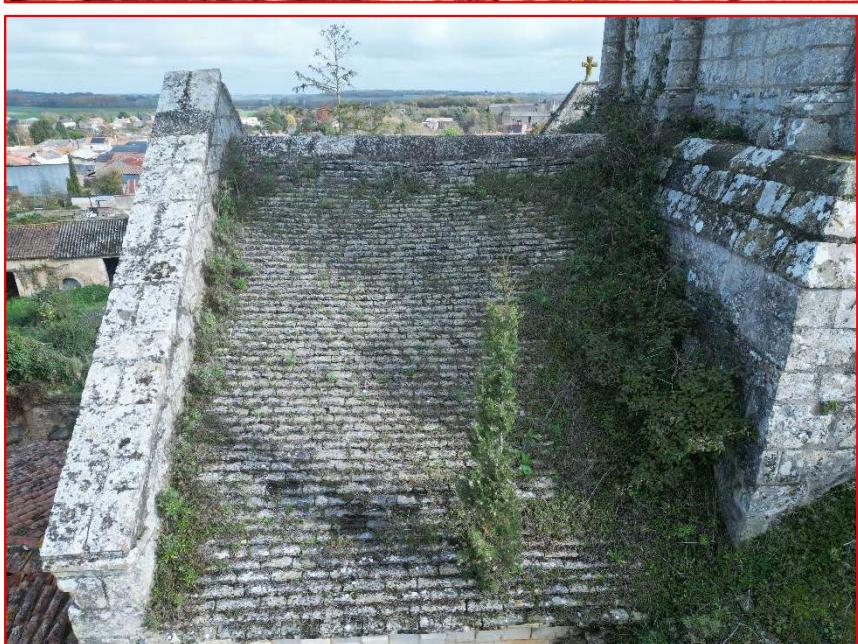
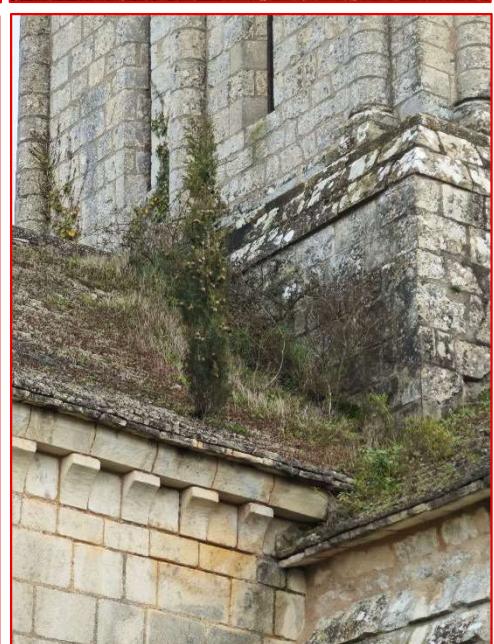
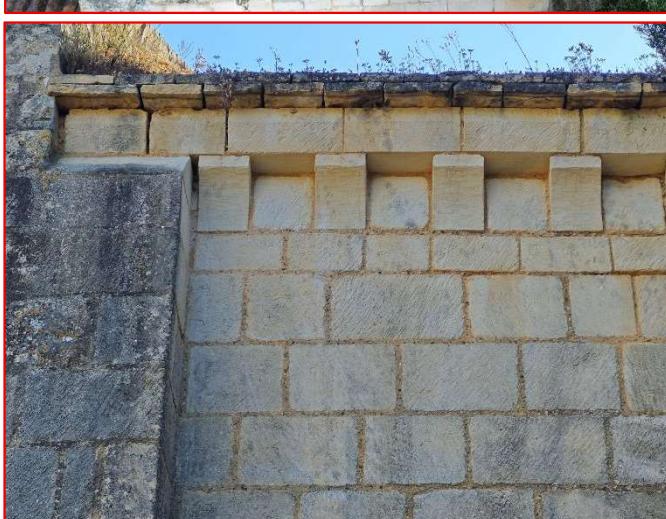
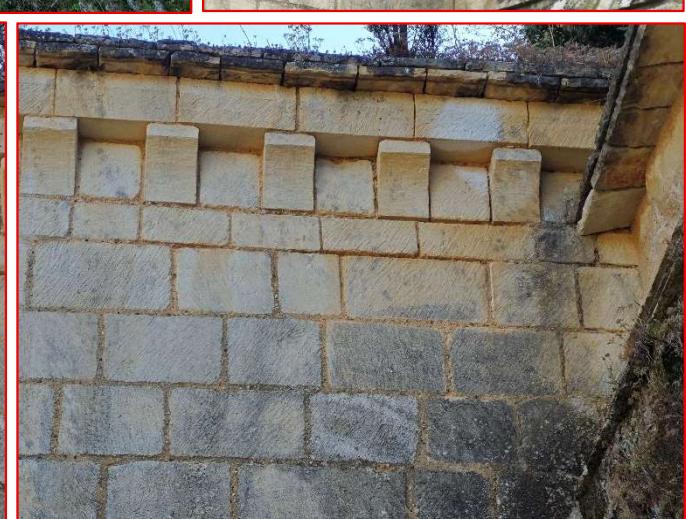
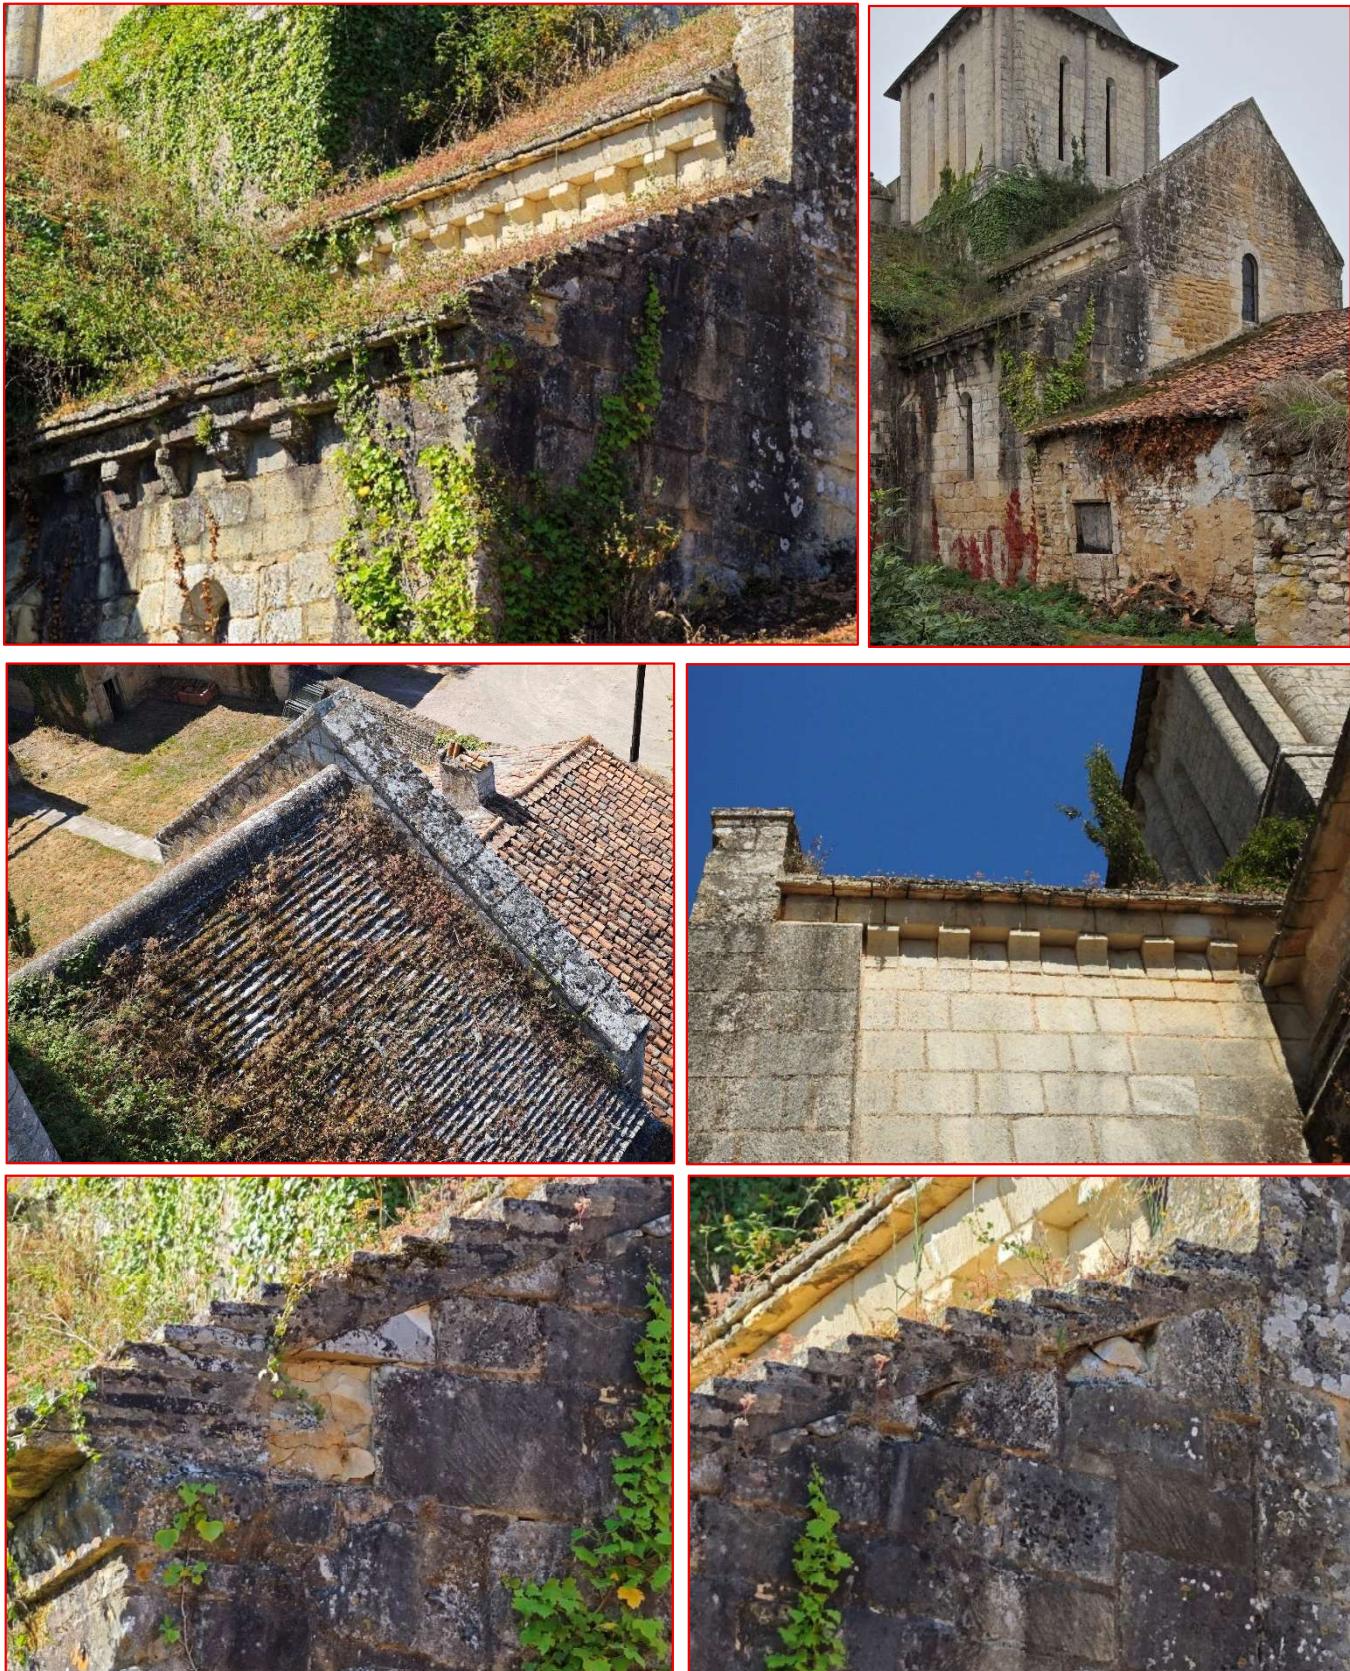
*Le bras Nord du transept et sa chapelle :*

plus au gel. Enfin, l'ensemble des toitures de pierre de l'église montre une végétalisation impressionnante largement nourrie et entretenue par les pigeons qui vivent sur l'église et qui apportent des graines et les engrangent de leurs fientes. Les racines s'insinuent entre les dalles et se ramifient dans le reformis qui, imbibé à cœur, fournit une humidité constante. Des cyprès d'Italie poussent aujourd'hui sur les toitures du bras Nord et du bras Sud du transept.

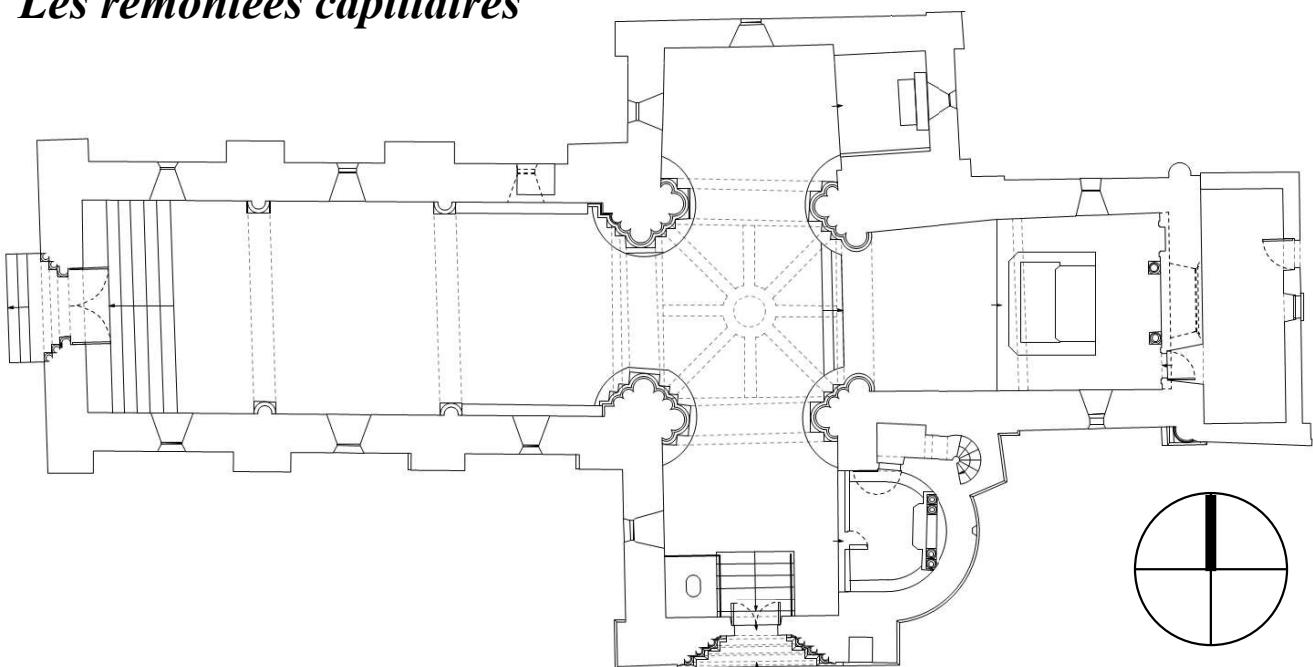
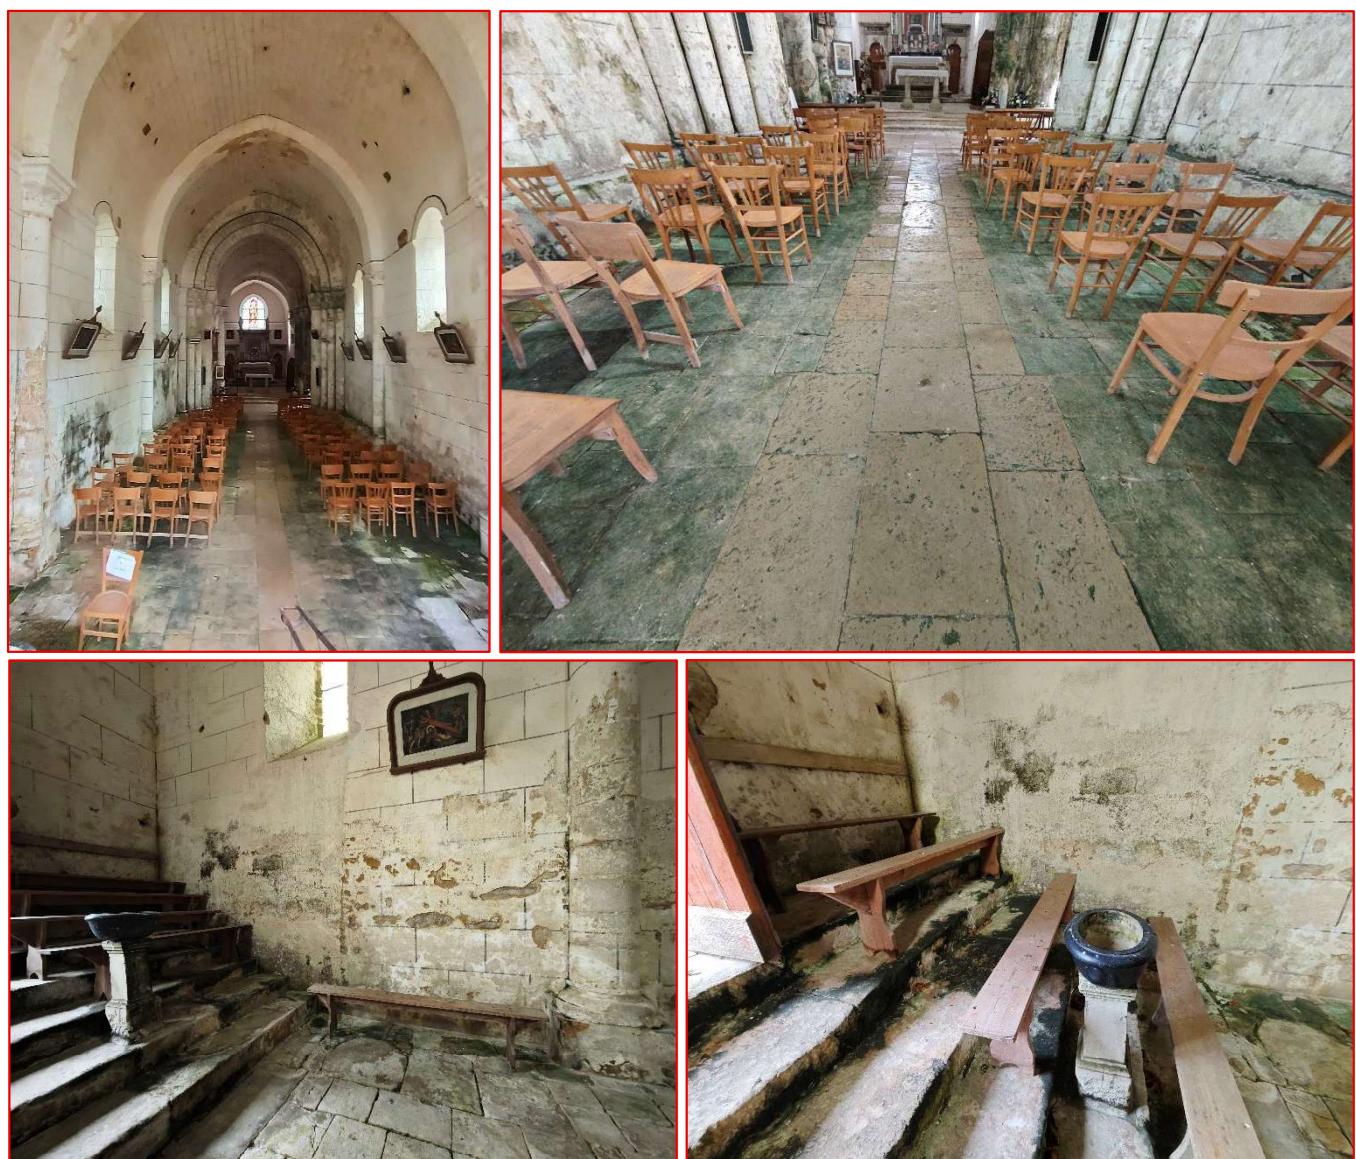
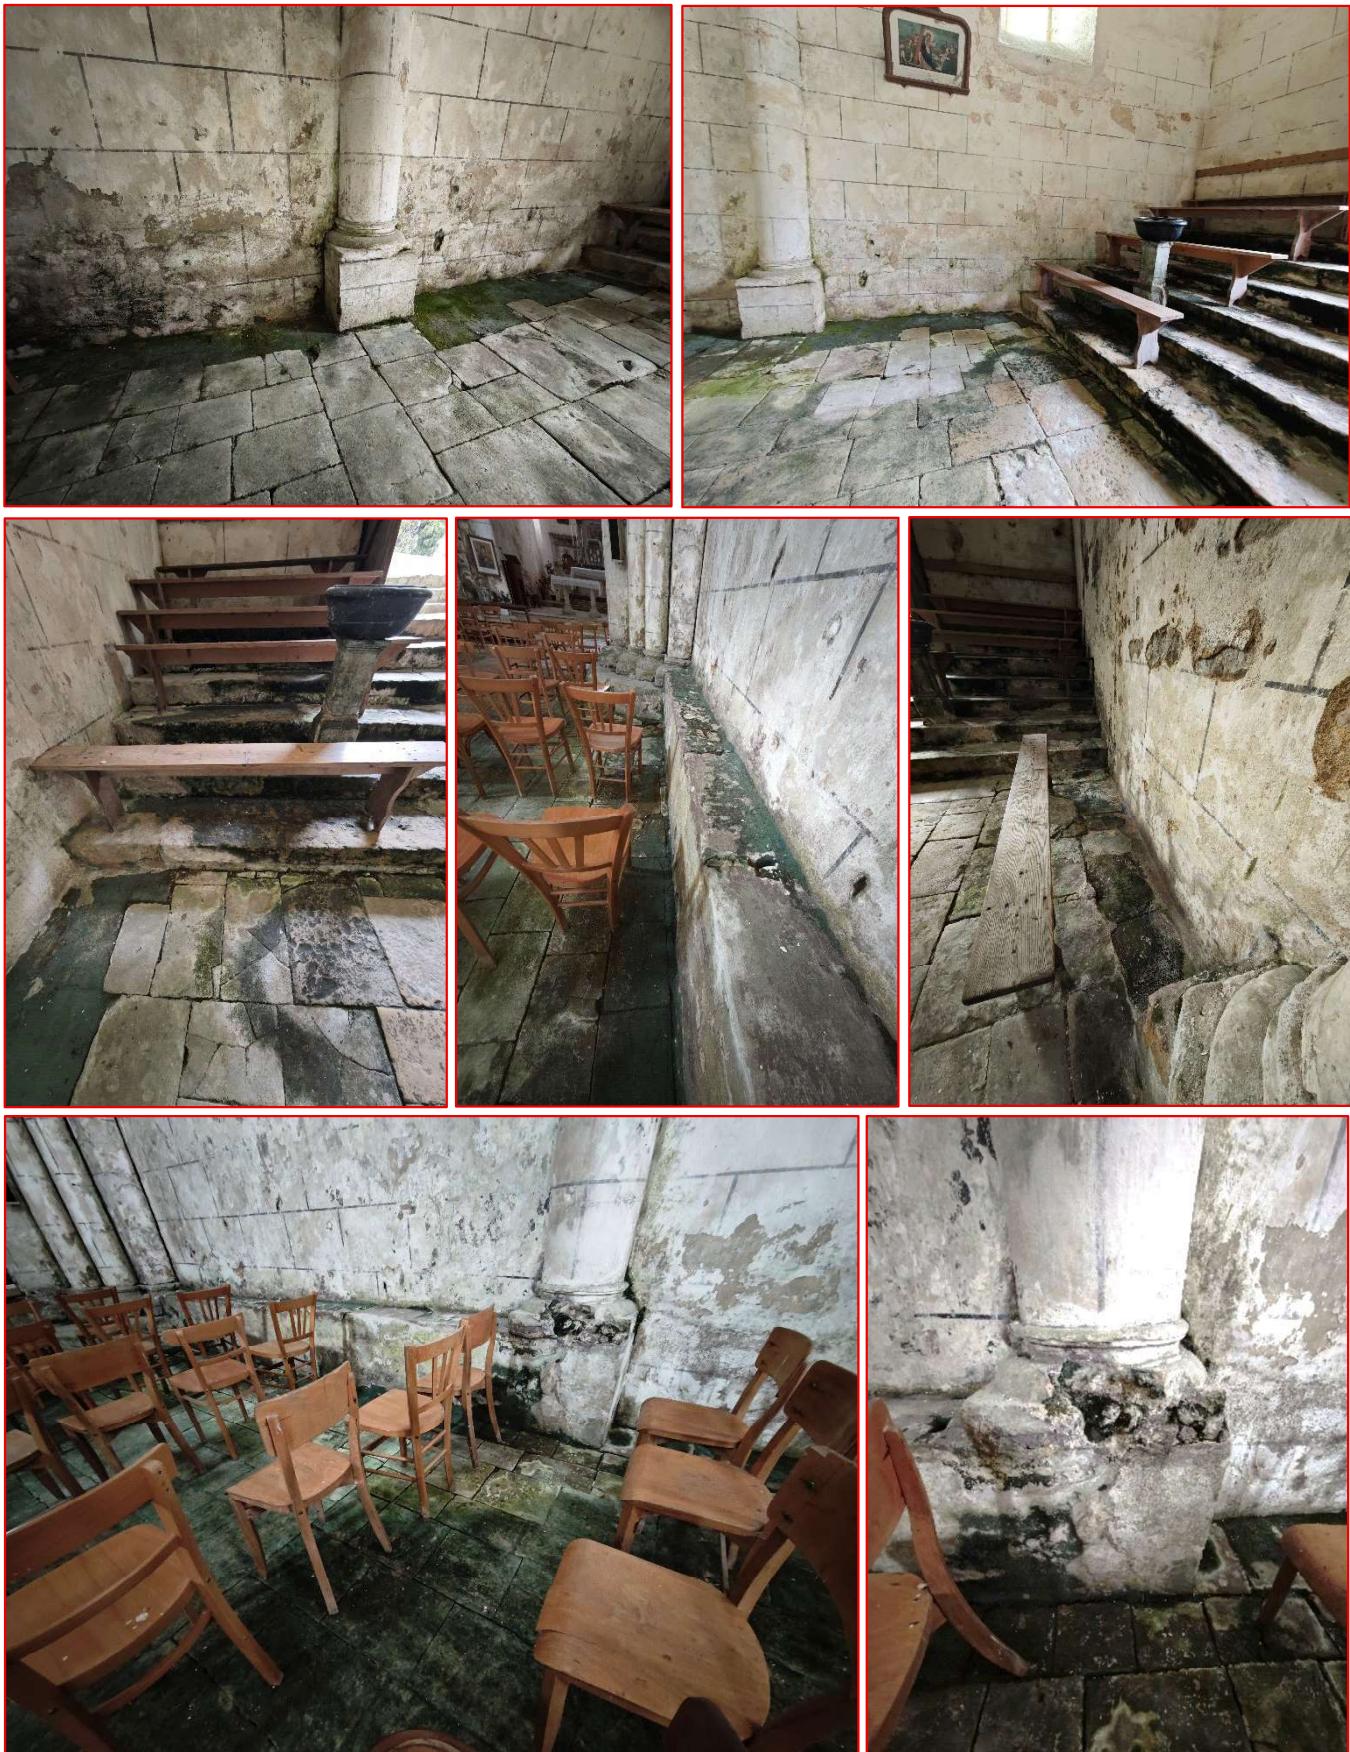
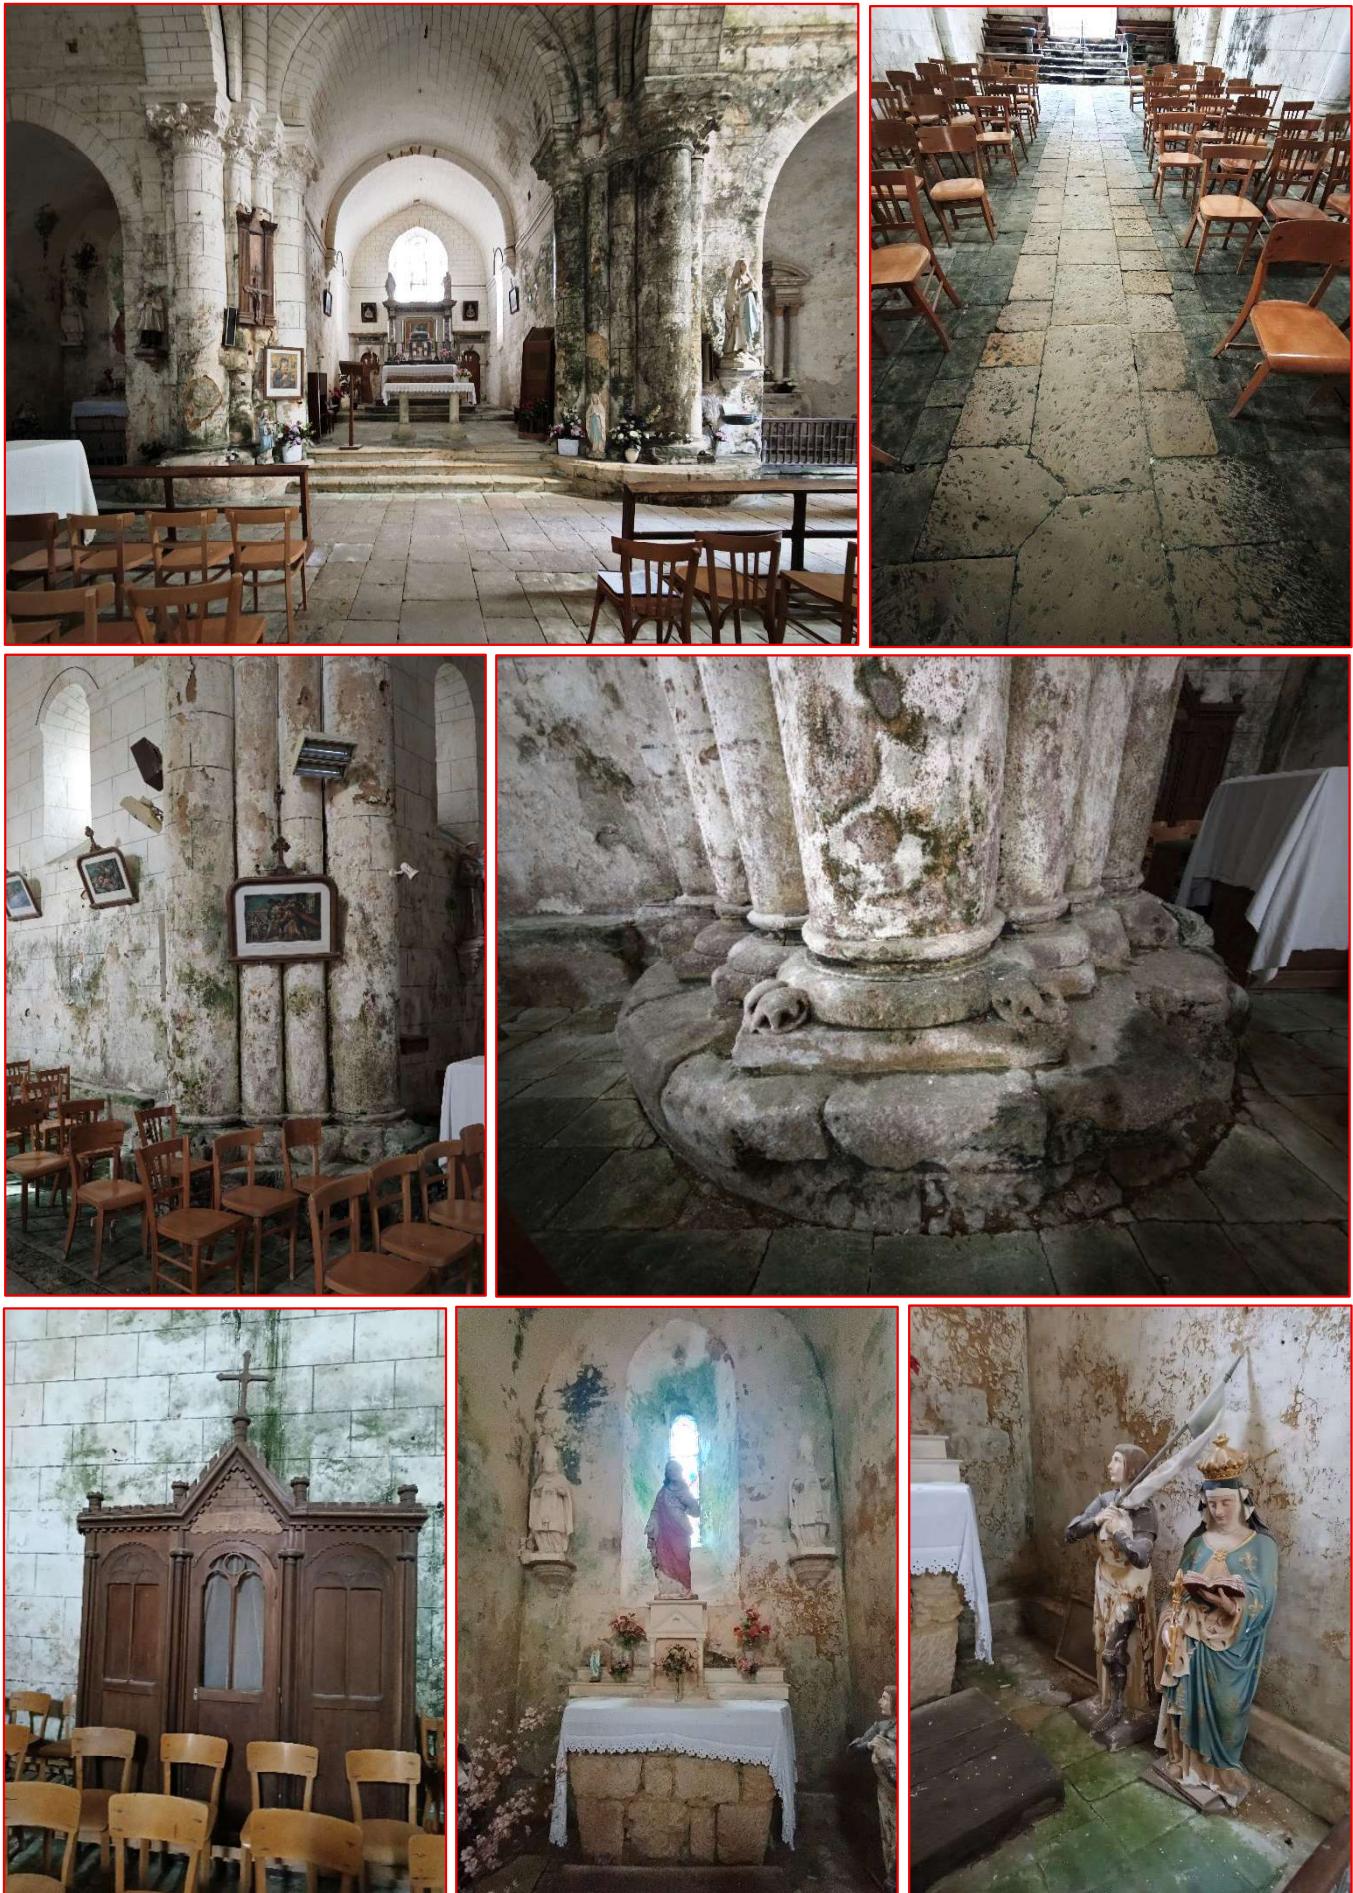
# Humidité des maçonneries : *Les remontées capillaires*

L'humidité de l'église venant du sol semble endémique. En 1874, selon Auguste Loué Architecte ordinaire des Monuments Historiques, l'élévation du sol autour de l'église nuit aux murailles et au dallage et un travail de déblaiement serait nécessaire pour assurer la conservation de l'édifice. En 1913, Joseph Henri Déverin Architecte en Chef des Monuments Historiques constate des parements intérieurs en mauvais état tachés sur les voûtes par les infiltrations et dans les parties basses par l'humidité.

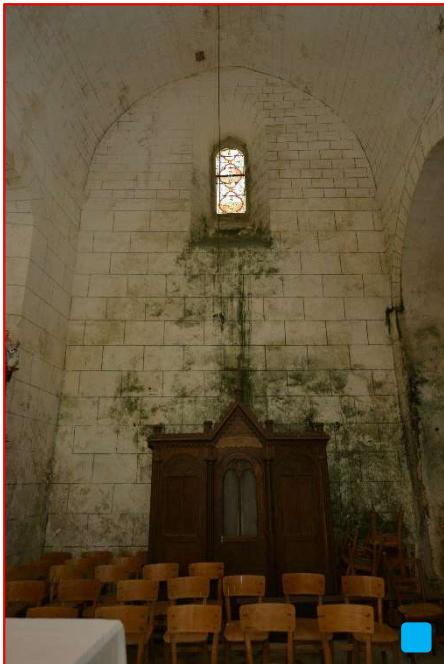
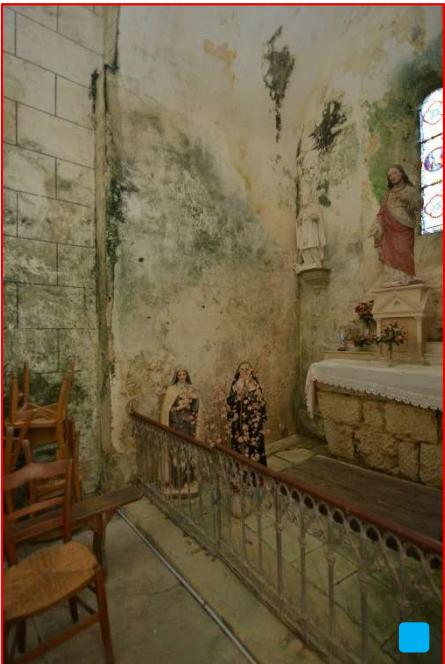
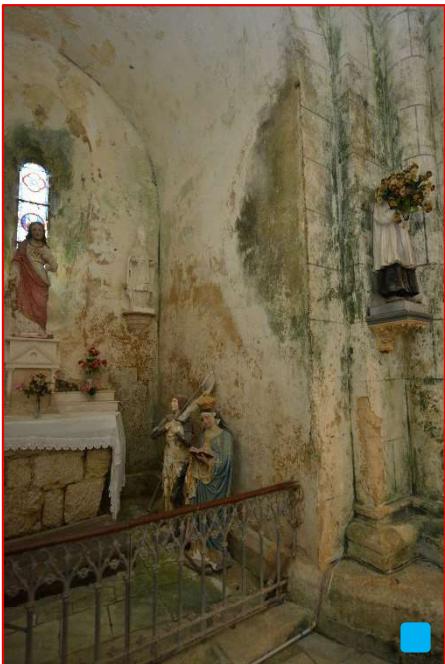
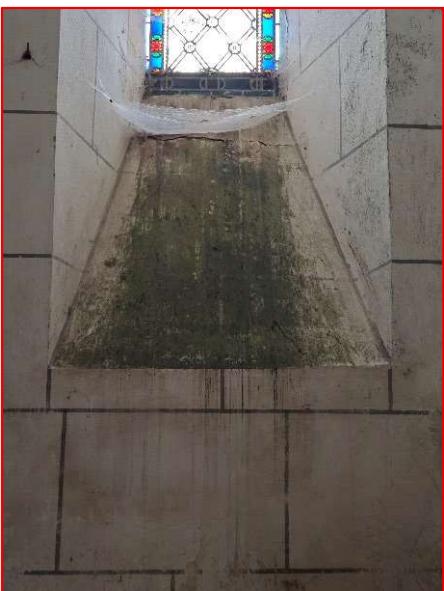
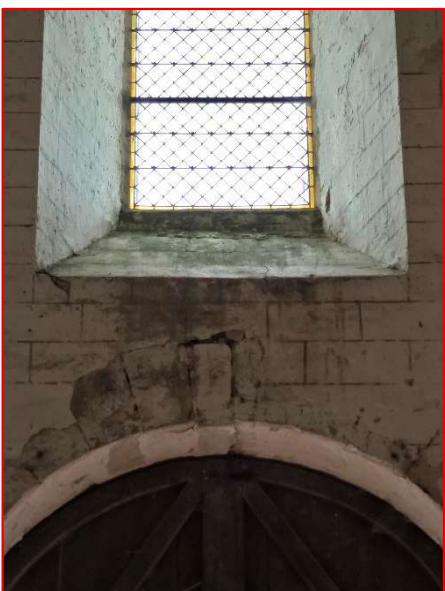
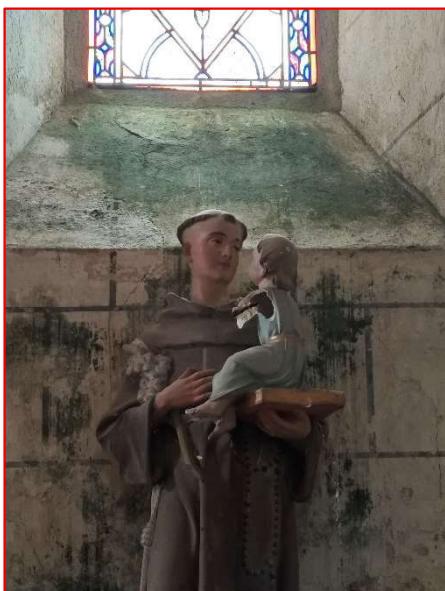
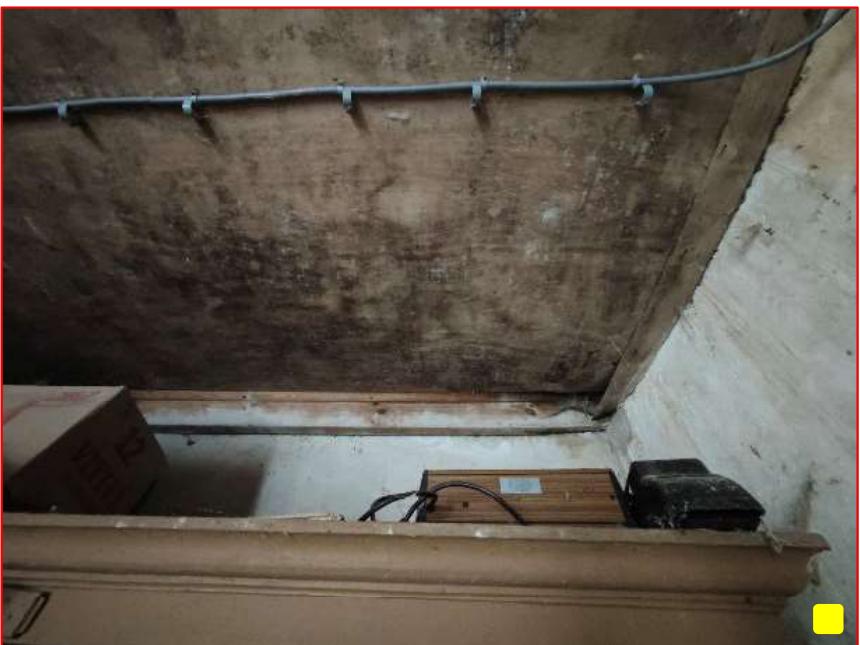
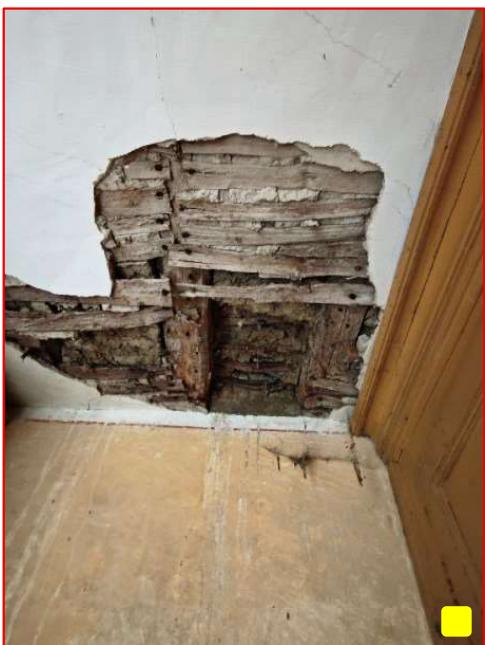
# Pathologies des maçonneries :

## Etat des lieux :
