## Commune de Marnes Maître d'Ouvrage

Etude préalable à la restauration de l'église

# Marnes

Cabinet Marie Pierre Niguès Architecte du Patrimoine

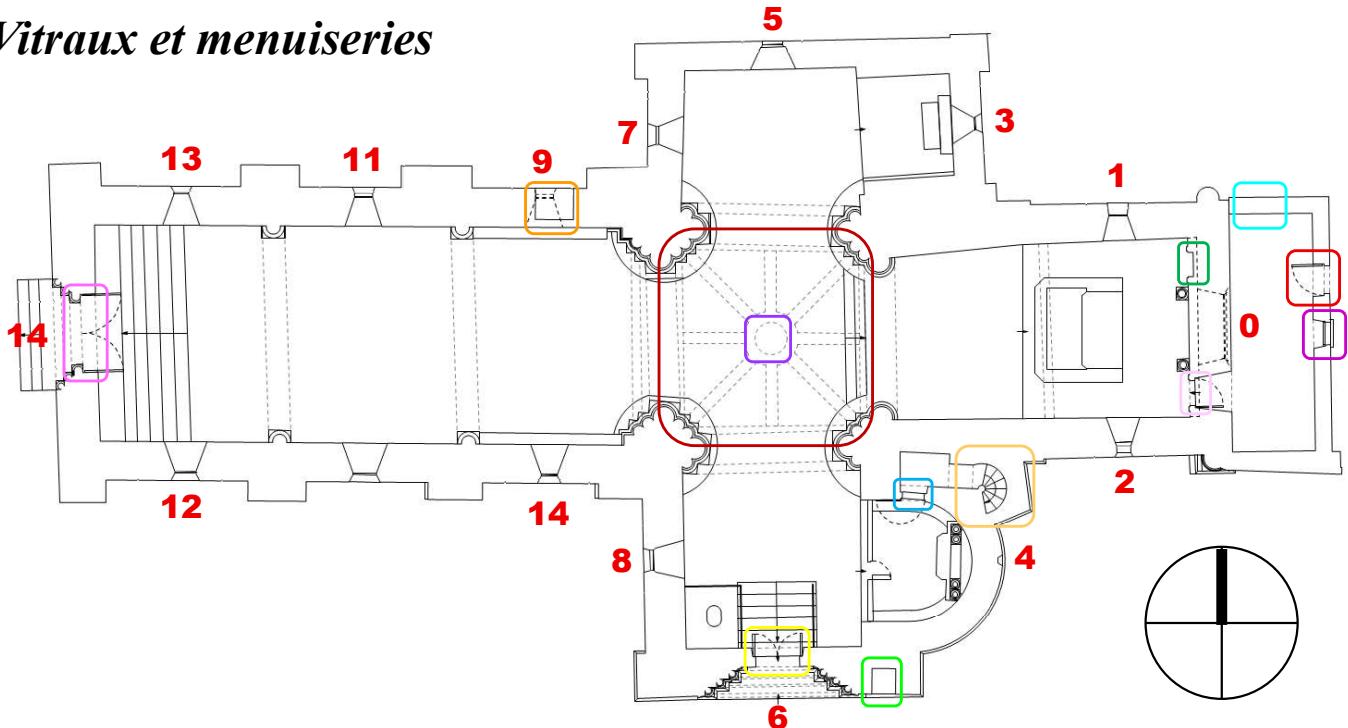
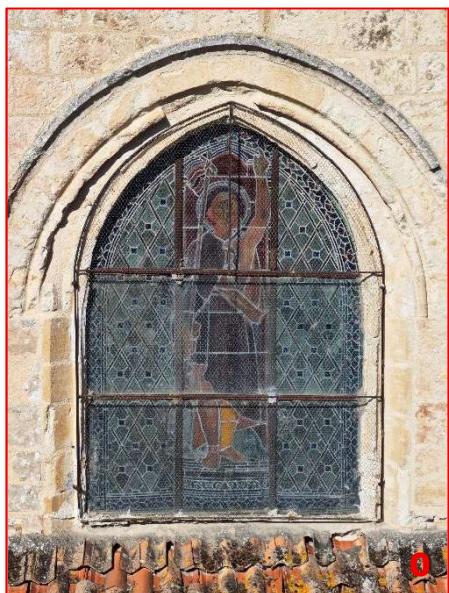
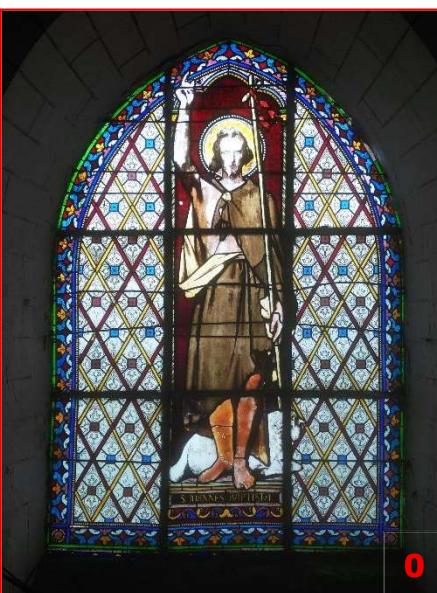
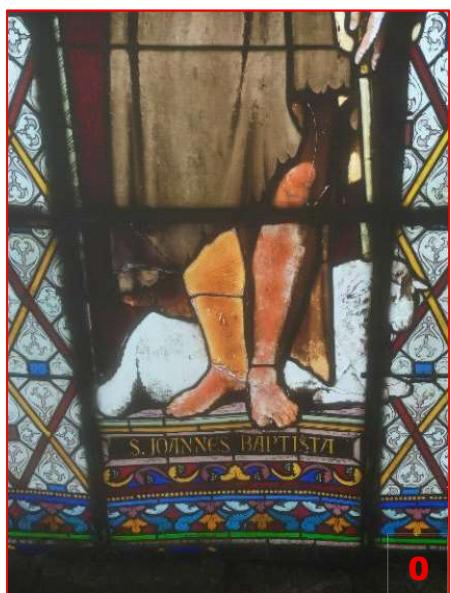
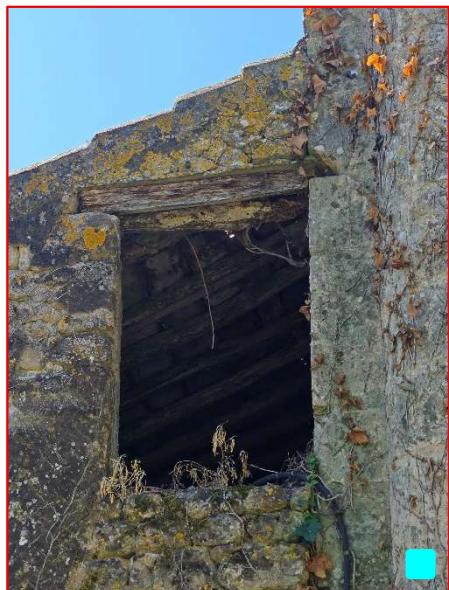
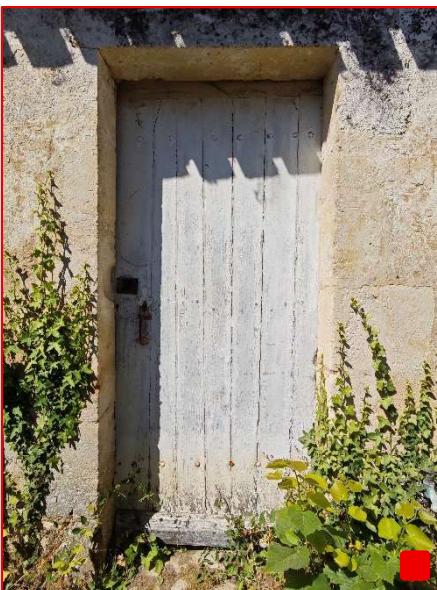
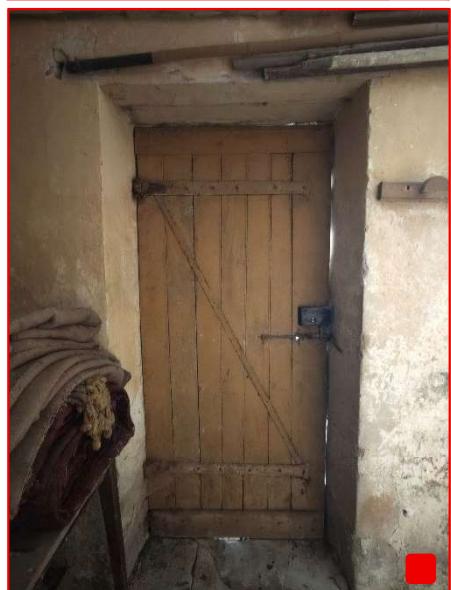
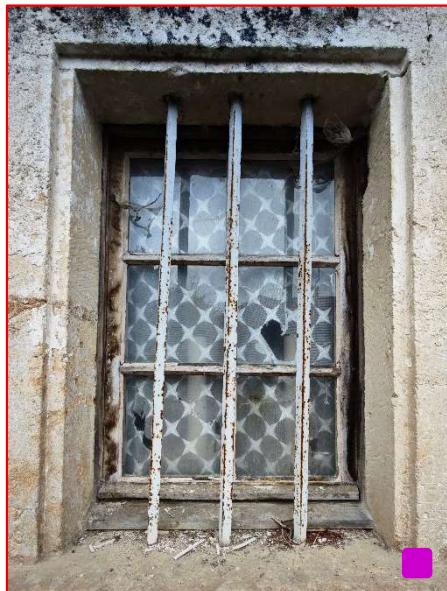
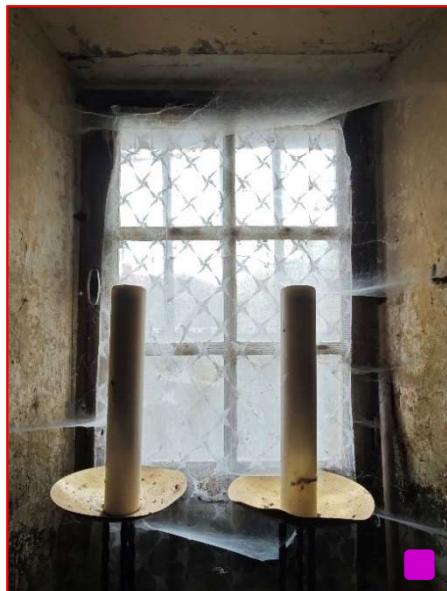
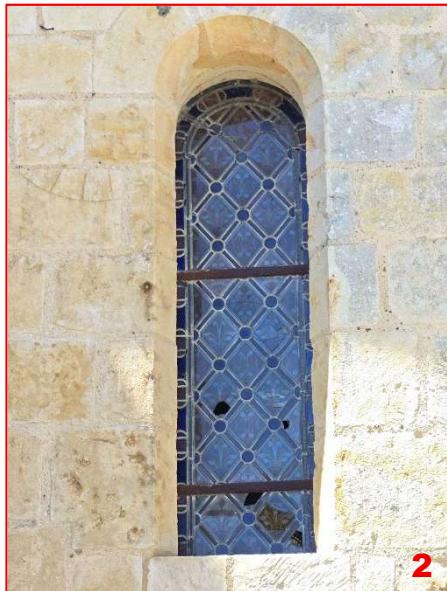
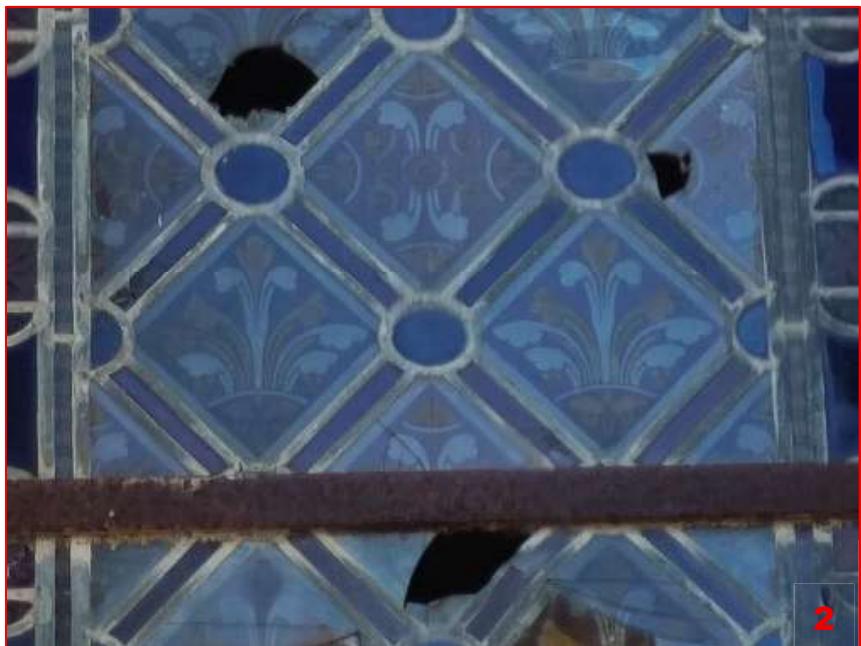
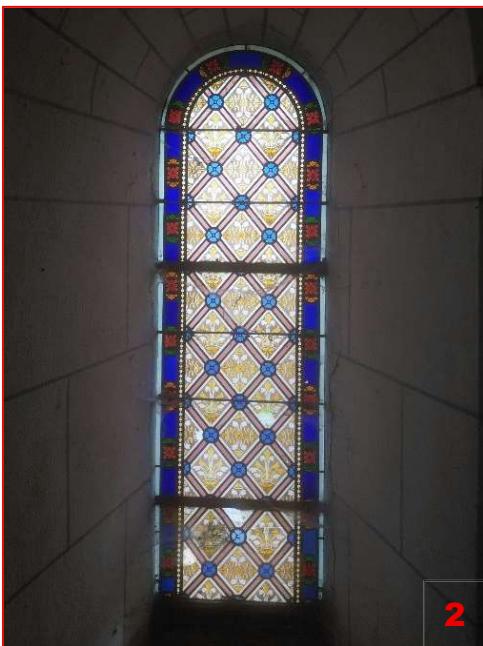
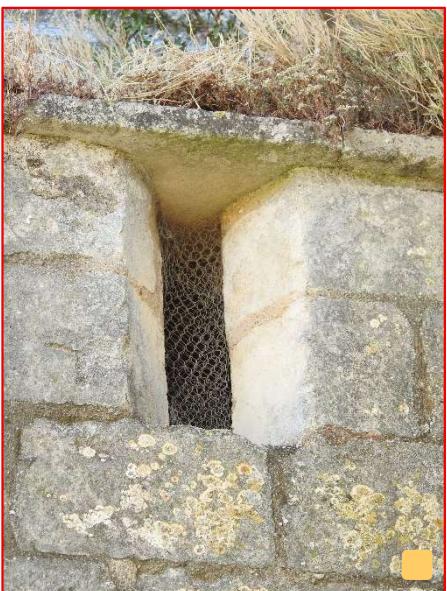
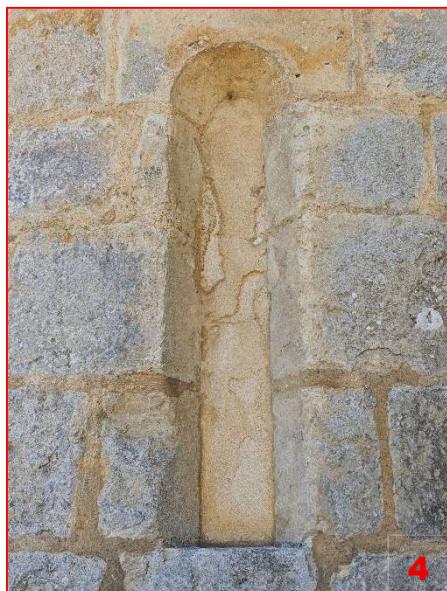
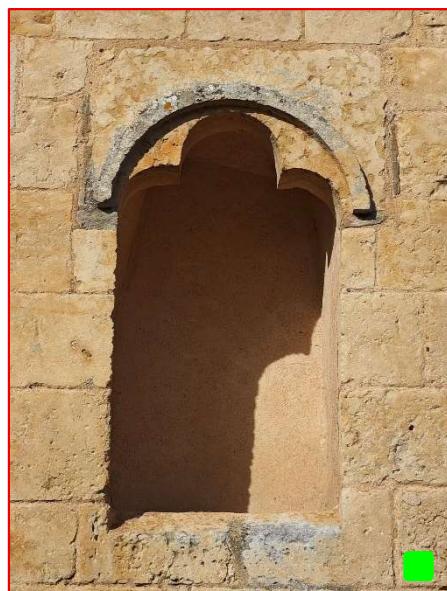
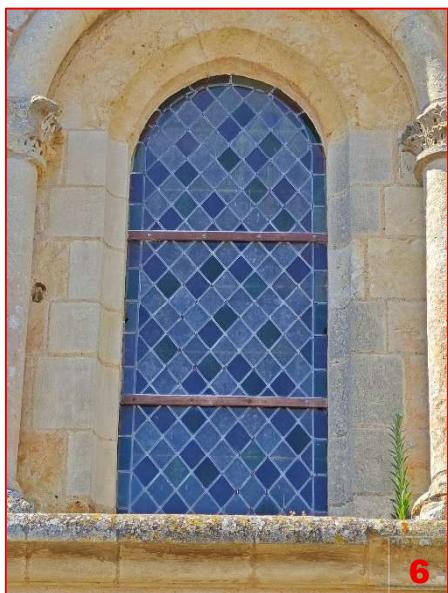
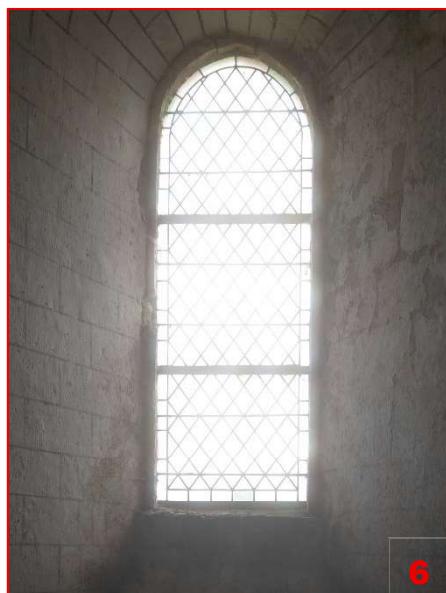
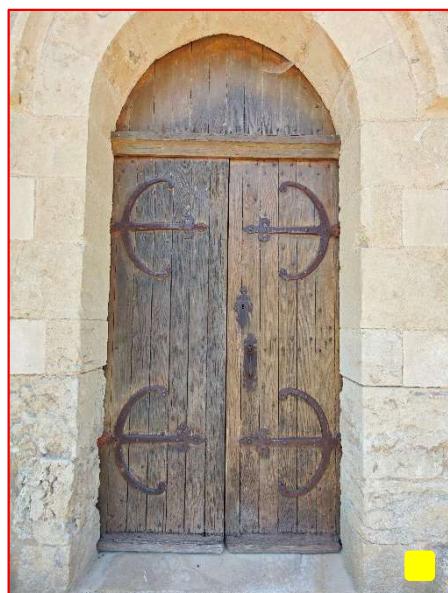
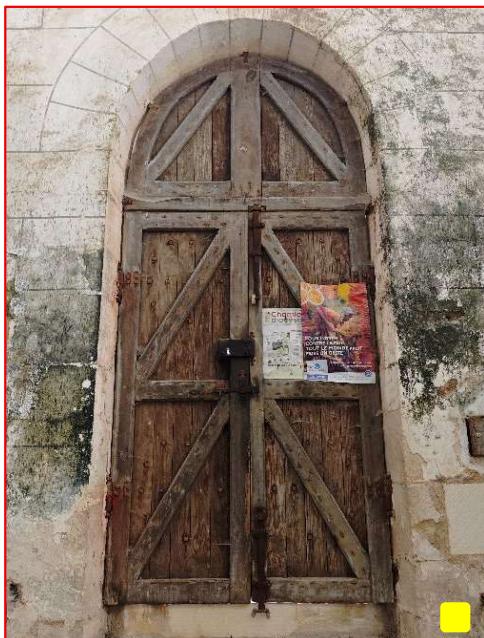
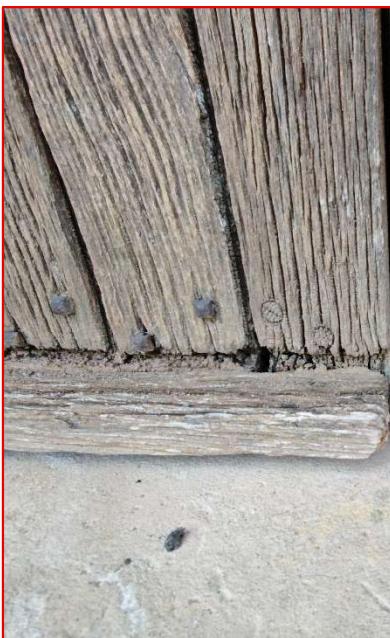
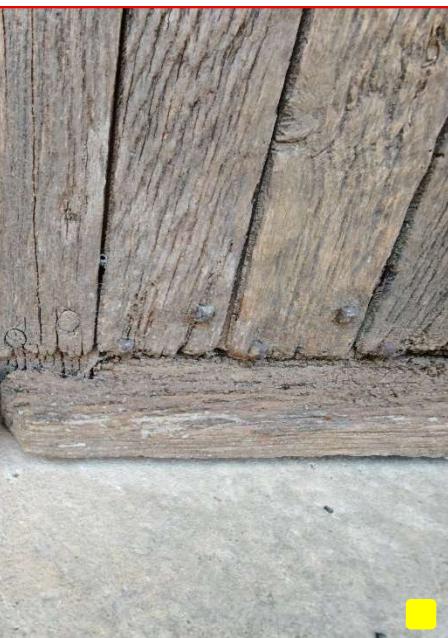
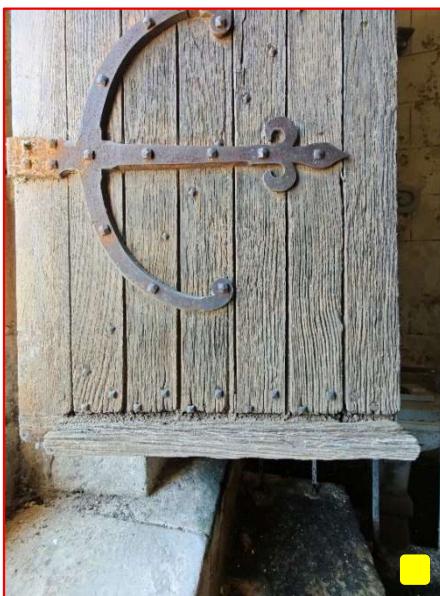
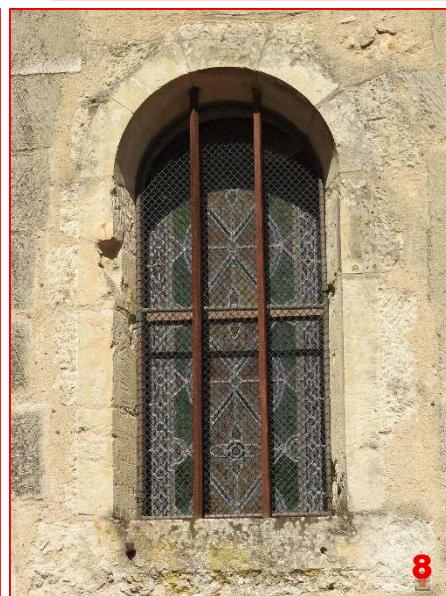
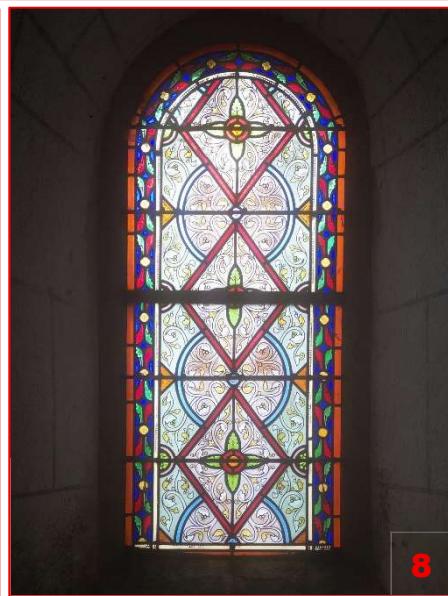
*Vitraux et menuiseries*

# Désordres des occultations

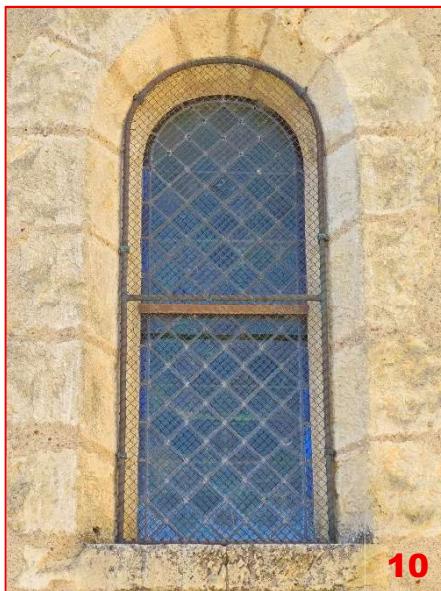
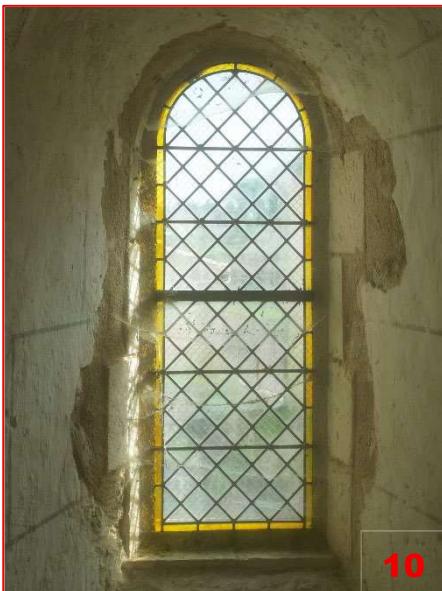
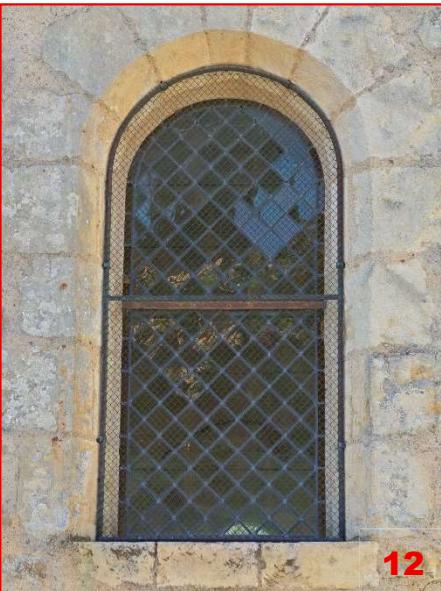
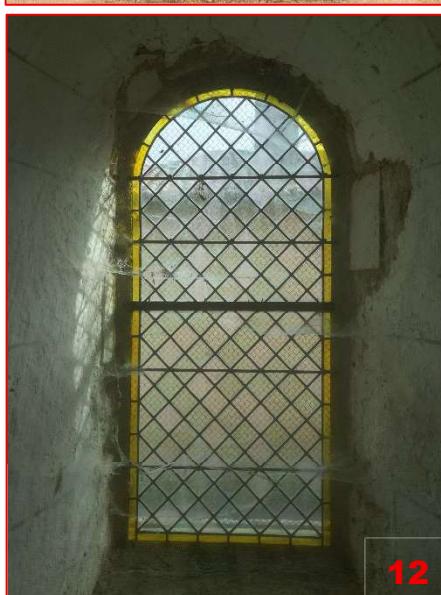
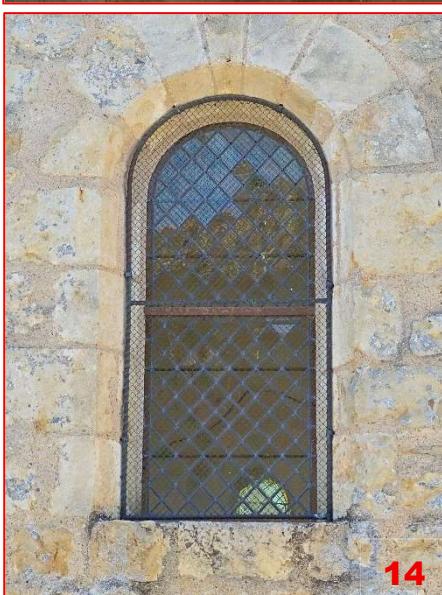
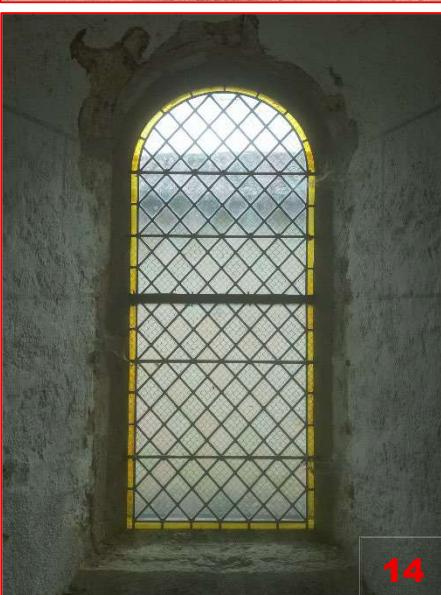
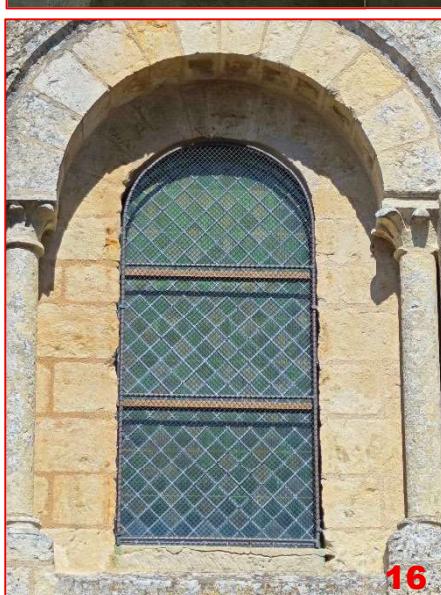
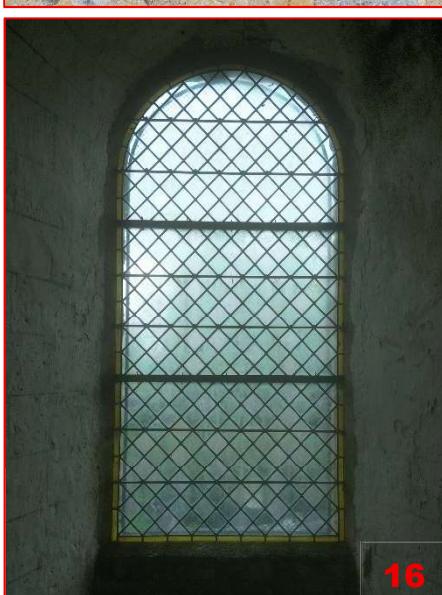
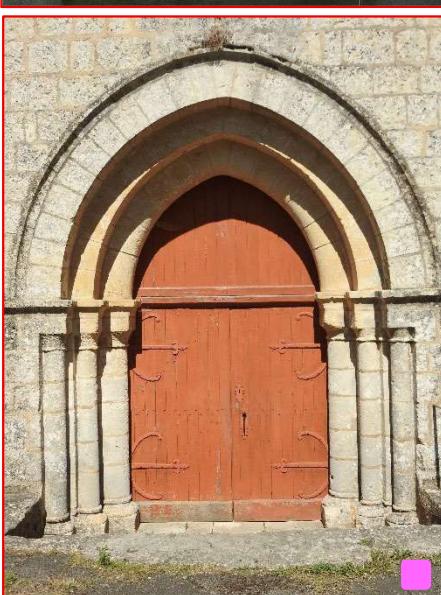
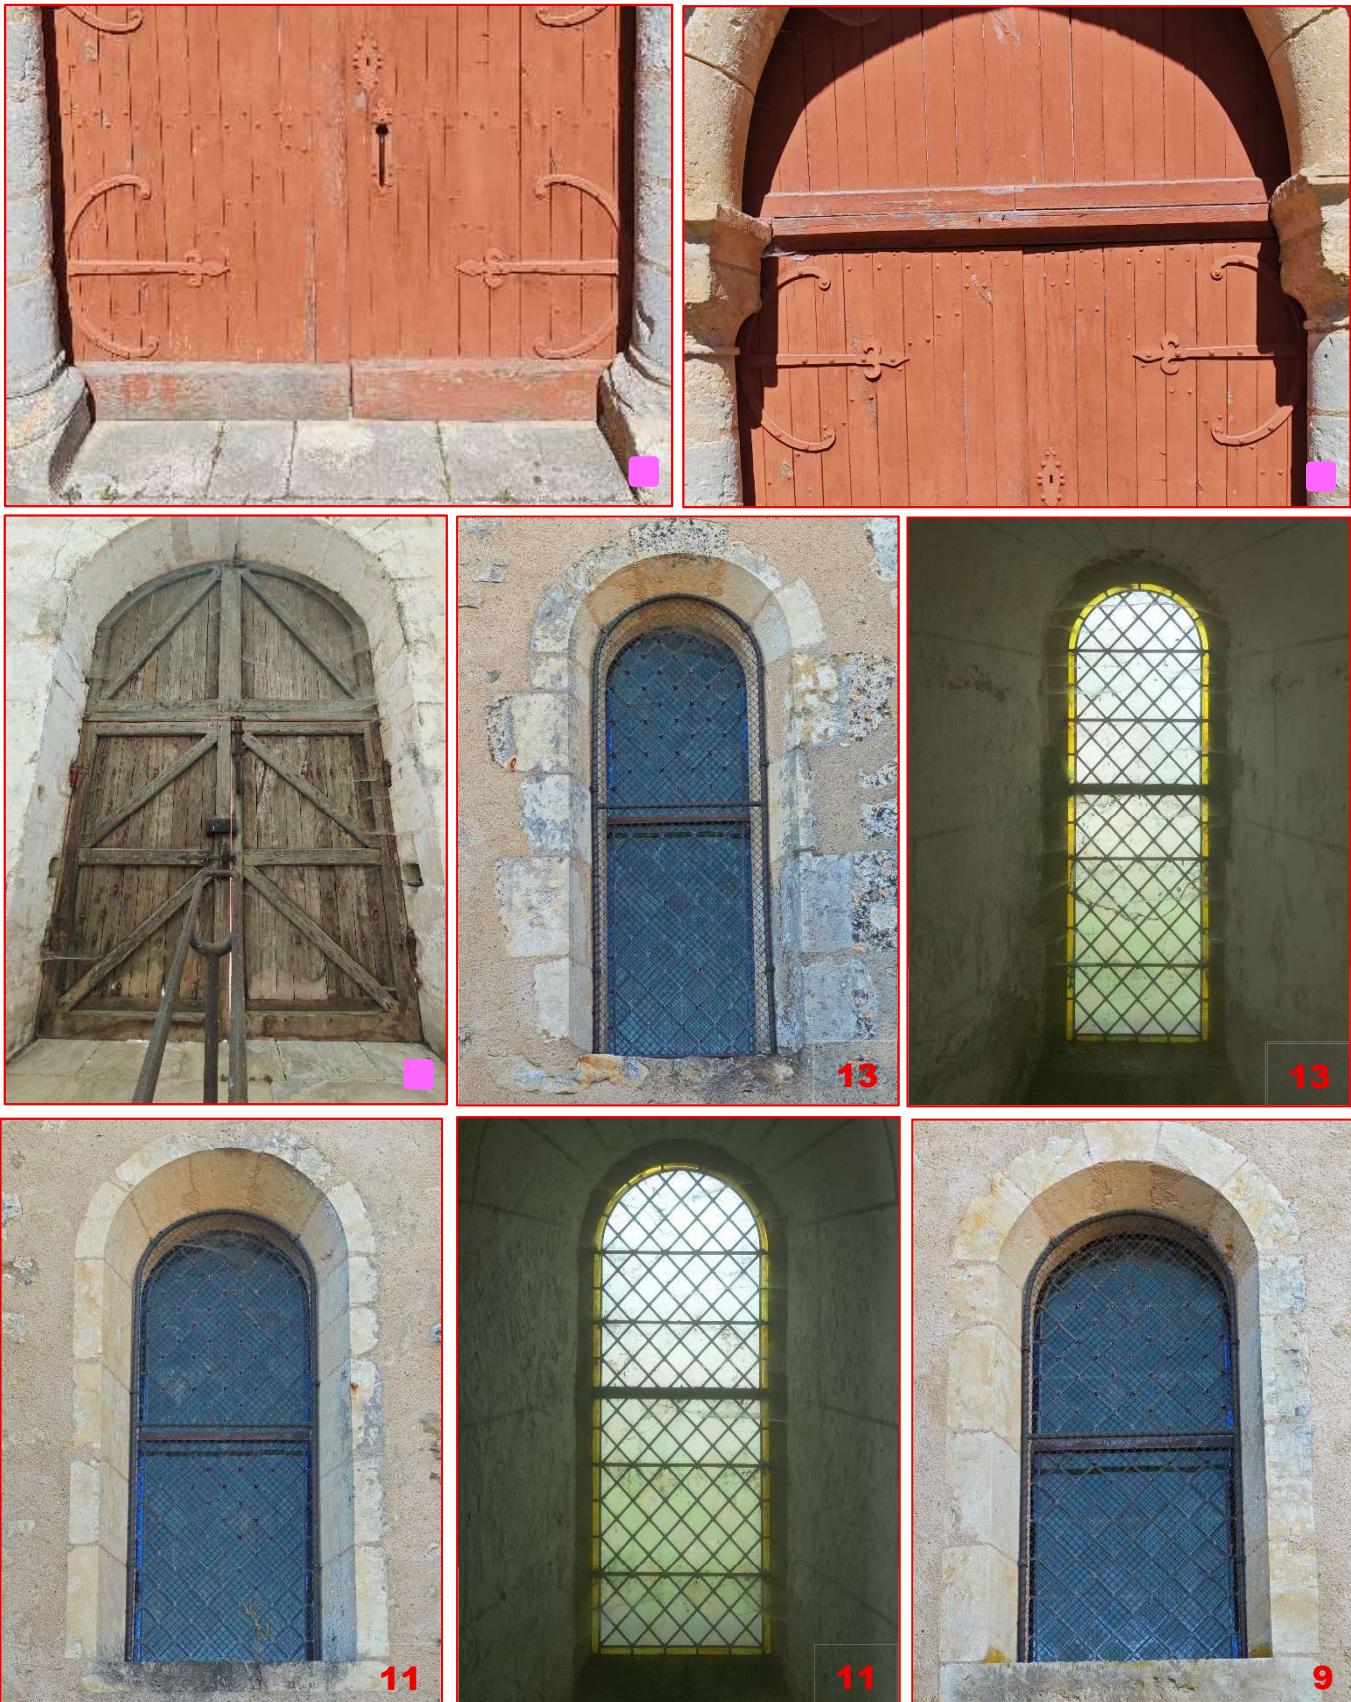
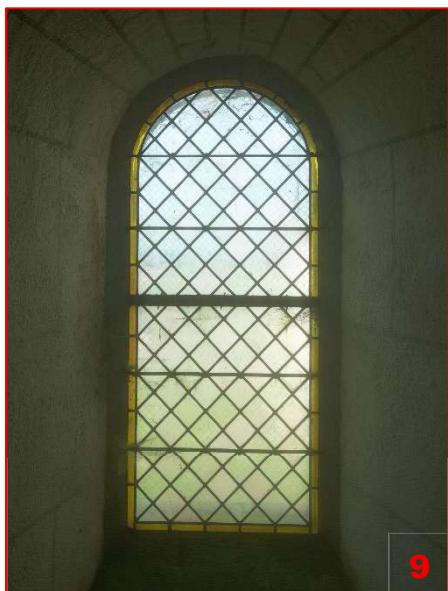
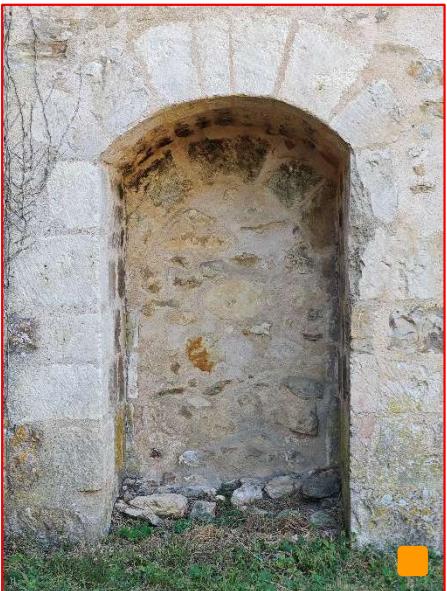
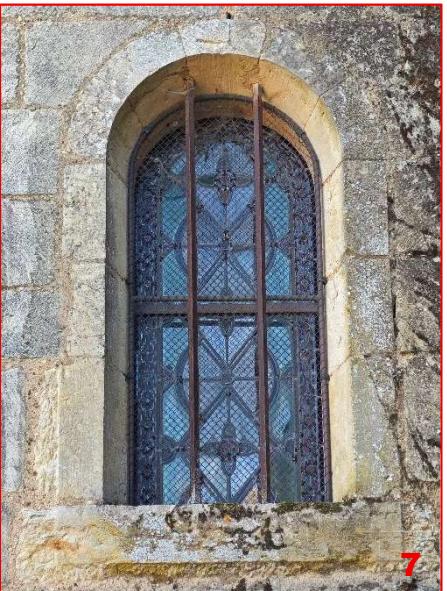
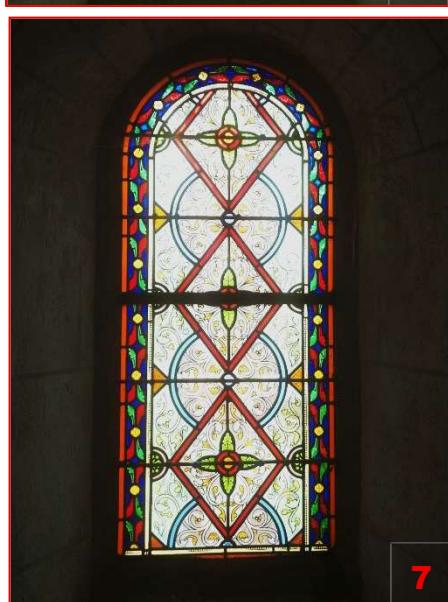
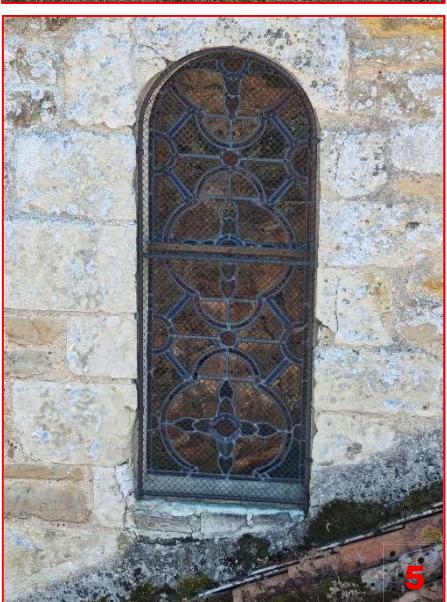
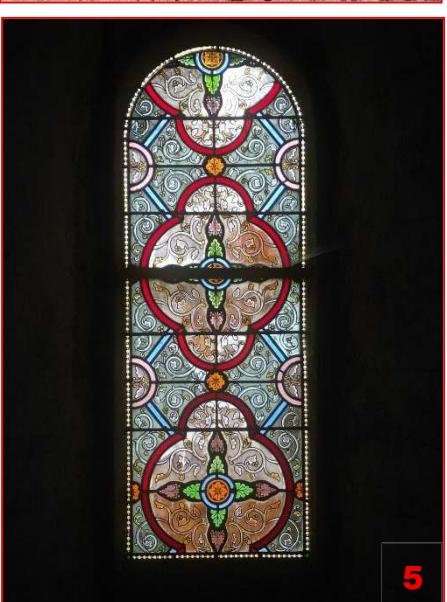
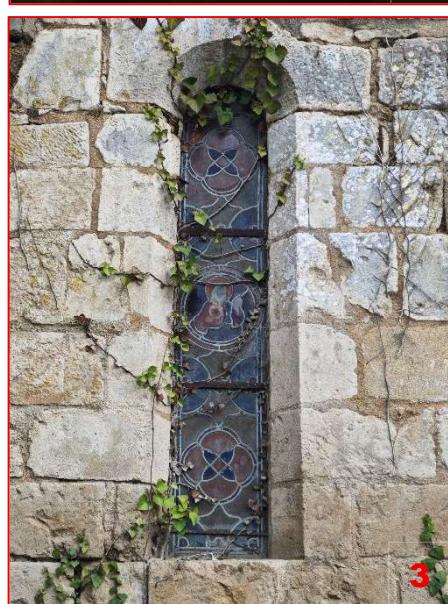
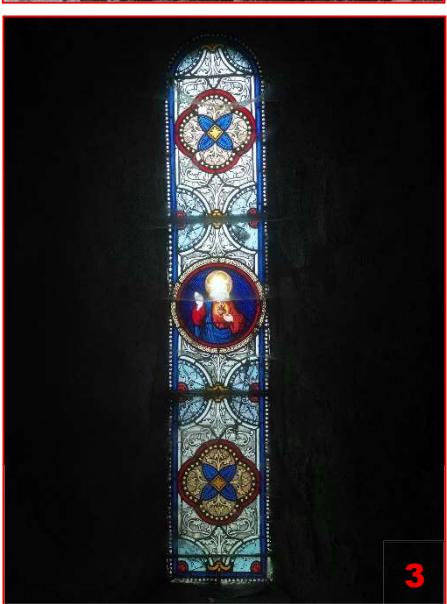
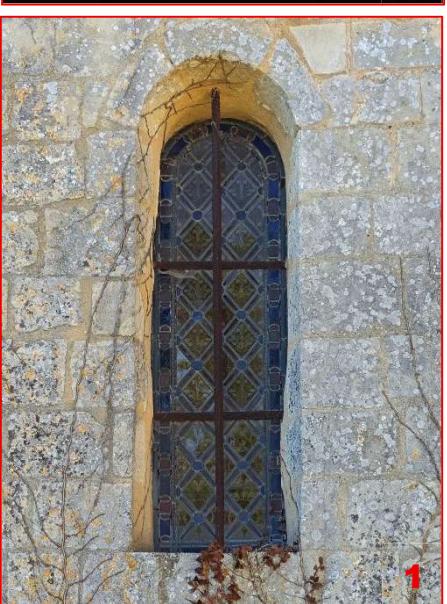
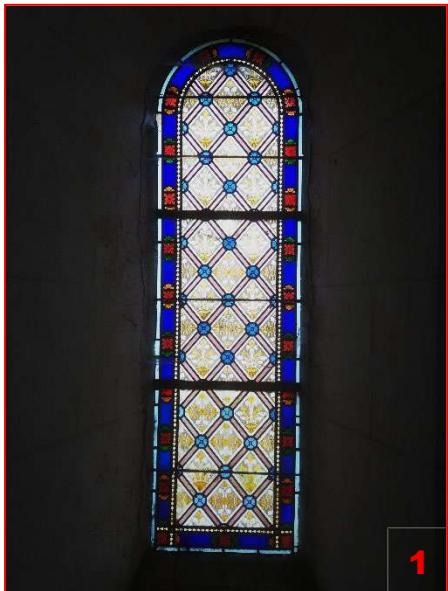
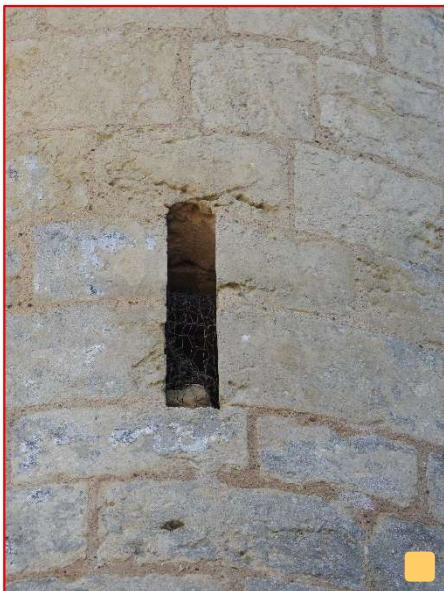
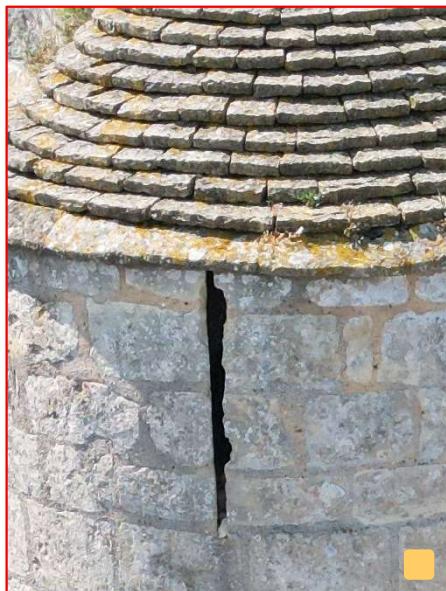
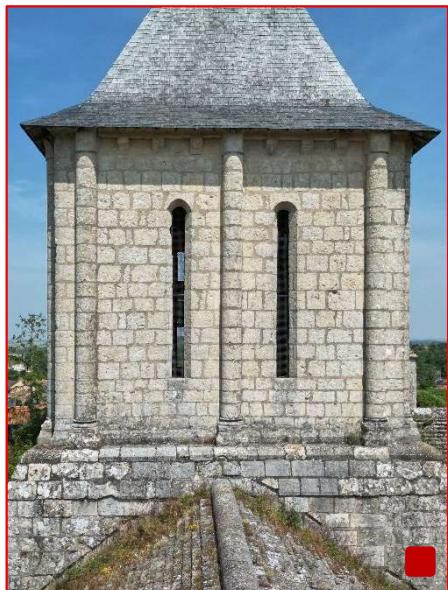
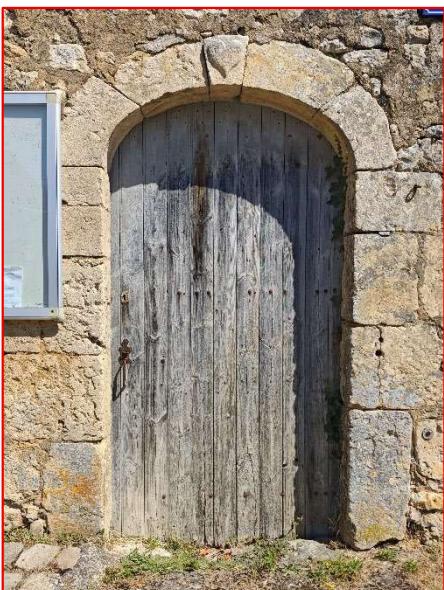
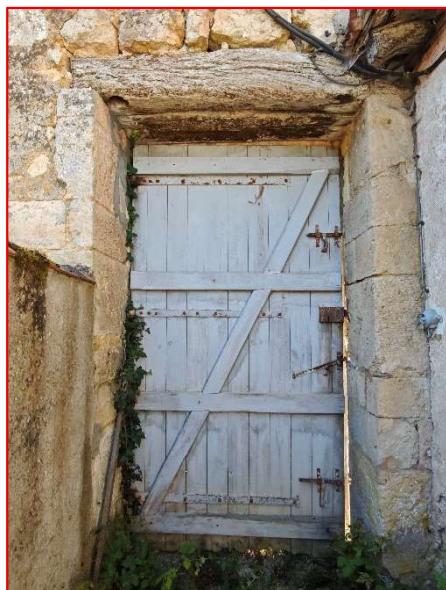
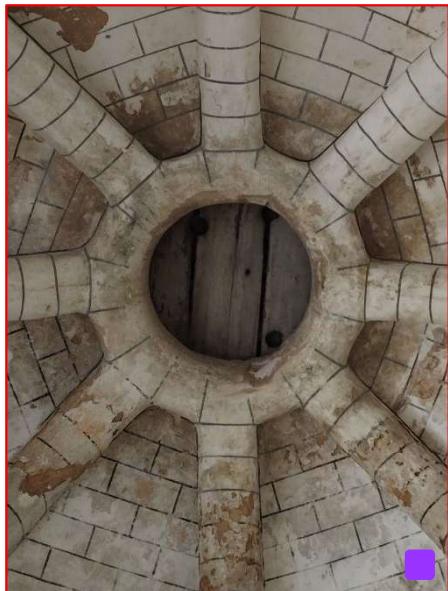
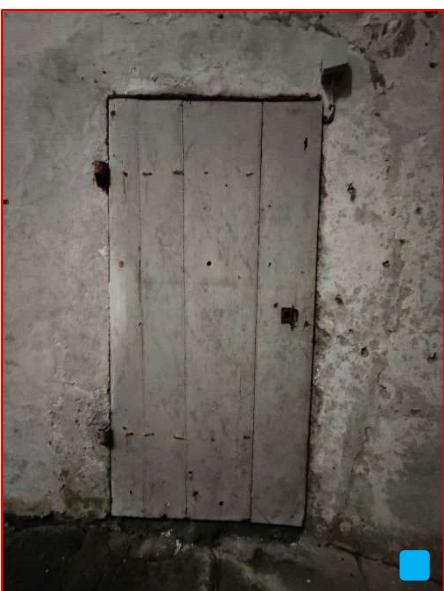
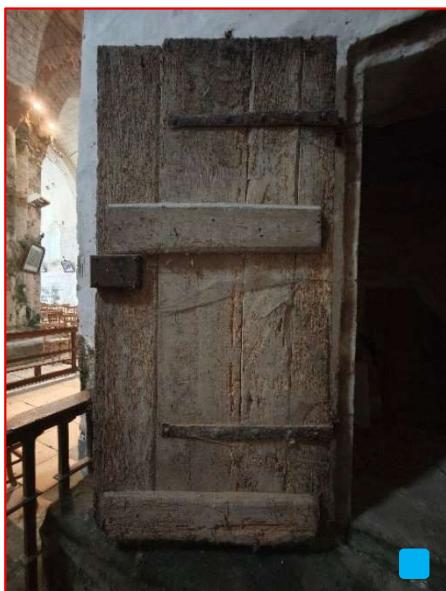
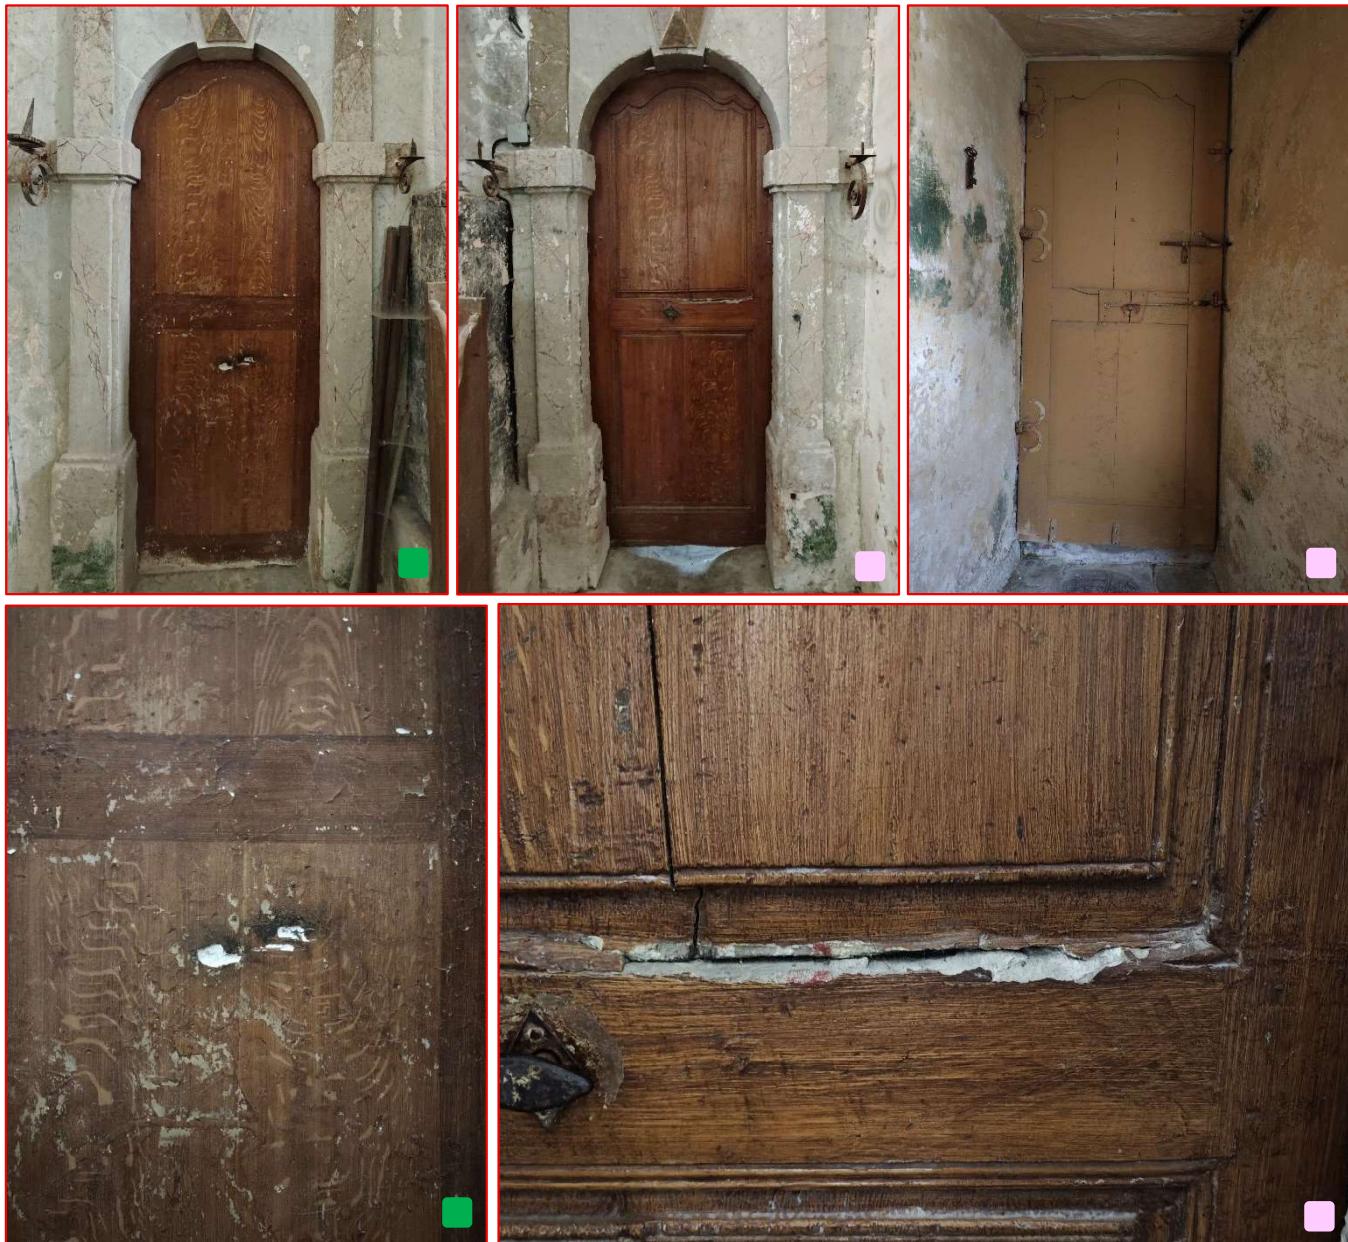
1875 Le curé fait poser petit à petit es vitraux aux baies qui en sont dépourvues. Il bouleverse la chapelle Saint Eutrope pour réouvrir une baie dans le mur Nord pour y placer un vitrail

1981 : demande de restauration du vitrail du chevet dédié à Saint Jean Baptiste. En 1983 ce n'est toujours pas fait. *Après plusieurs demandes, le grand vitrail du chœur n'est toujours pas réparé ce qui donne un réel courant d'air à l'intérieur de l'église* ». En 1986, Guy Saint Bonnet demande que le vitrail soit remplacé par un vitrail losangé eu égard à son état de délabrement ce qui coûterait moins cher.

1982 réalisation de vitraux neufs géométriques en verre teinté par Renoncé notamment celui du transept Sud
