# Restauration des couvertures du transept et du chœur, par l'ACMH François Jeanneau, 1994

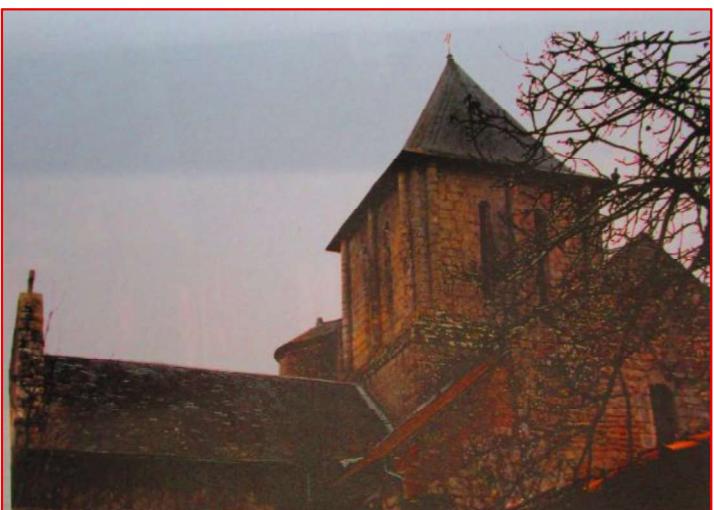
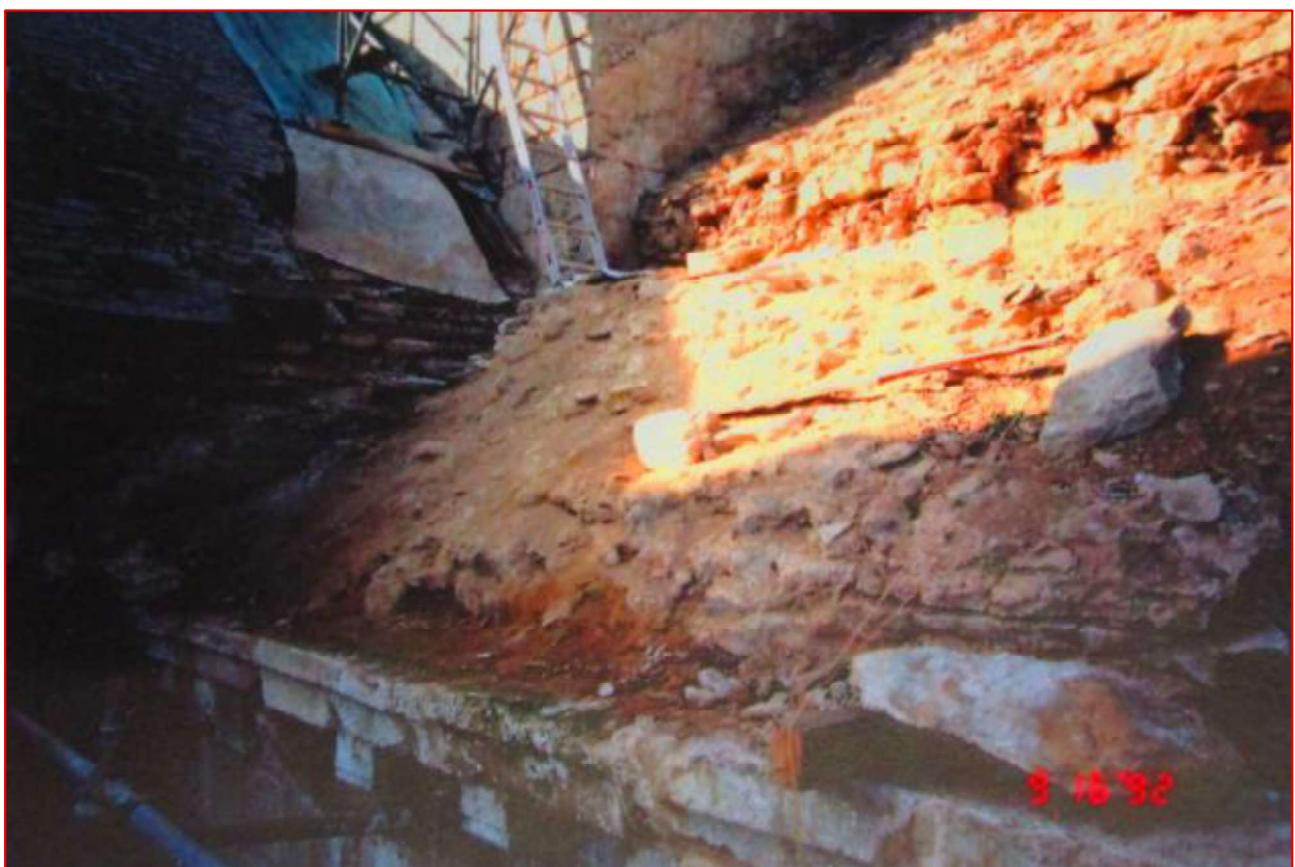
Archives de la MPP, E/80/464/94-938, bras Nord du transept  
En haut à gauche : chéneau, angle Sud-Est  
En haut à droite : avant travaux, côté Nord  
En bas : pendant travaux, côté Est

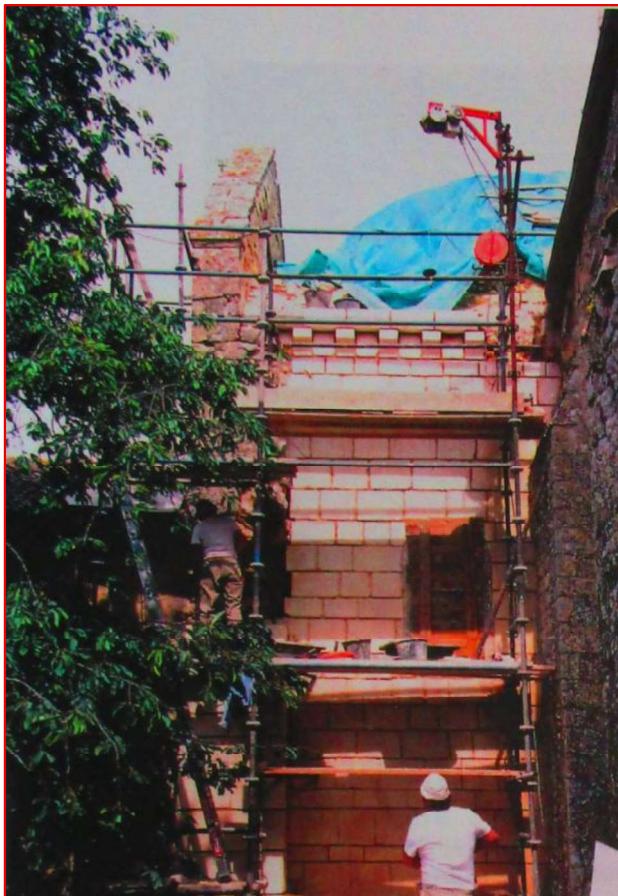
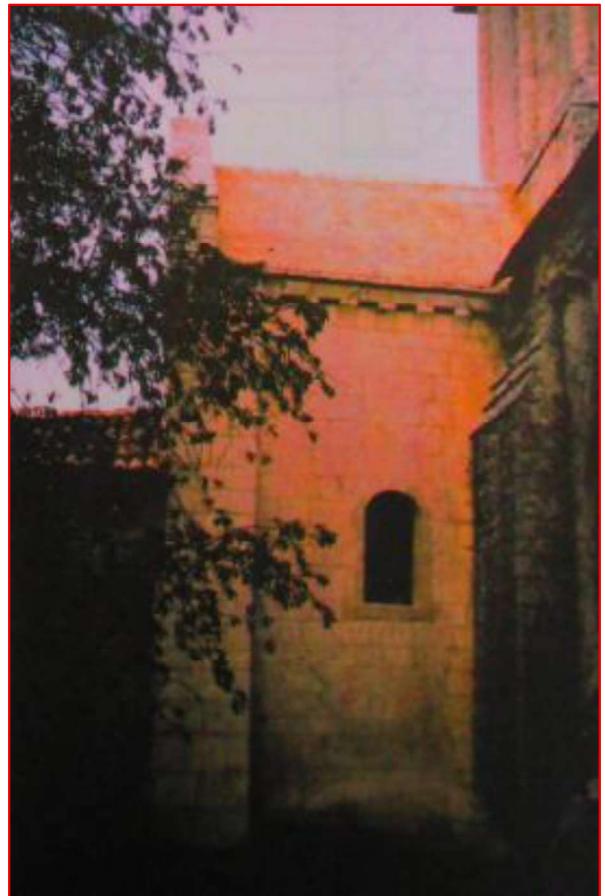
Archives de la MPP, E/80/464/94-938, Mur Ouest du bras Nord

A gauche : pendant travaux

A droite : après travaux

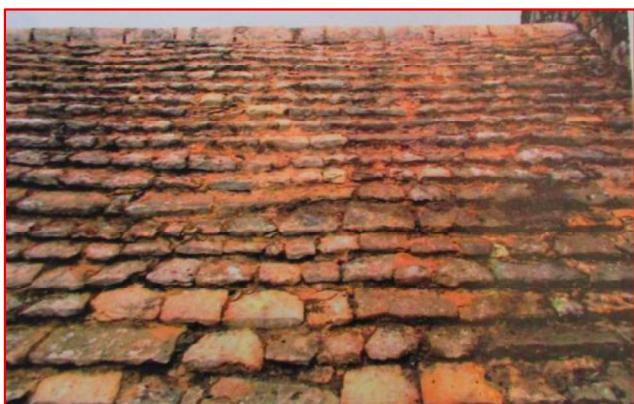
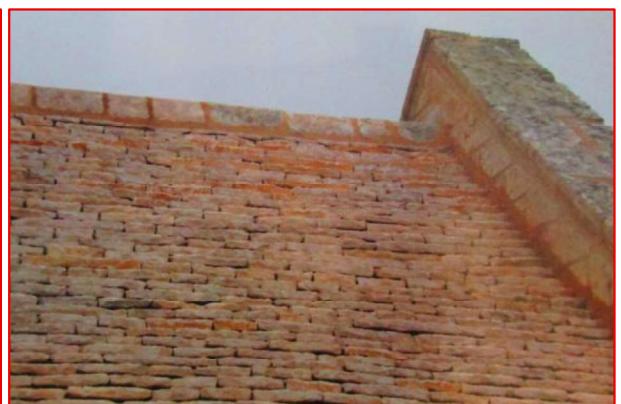
Archives de la MPP, E/80/464/94-938, bras Nord du transept

A gauche : avant dépose

A droite : après restauration

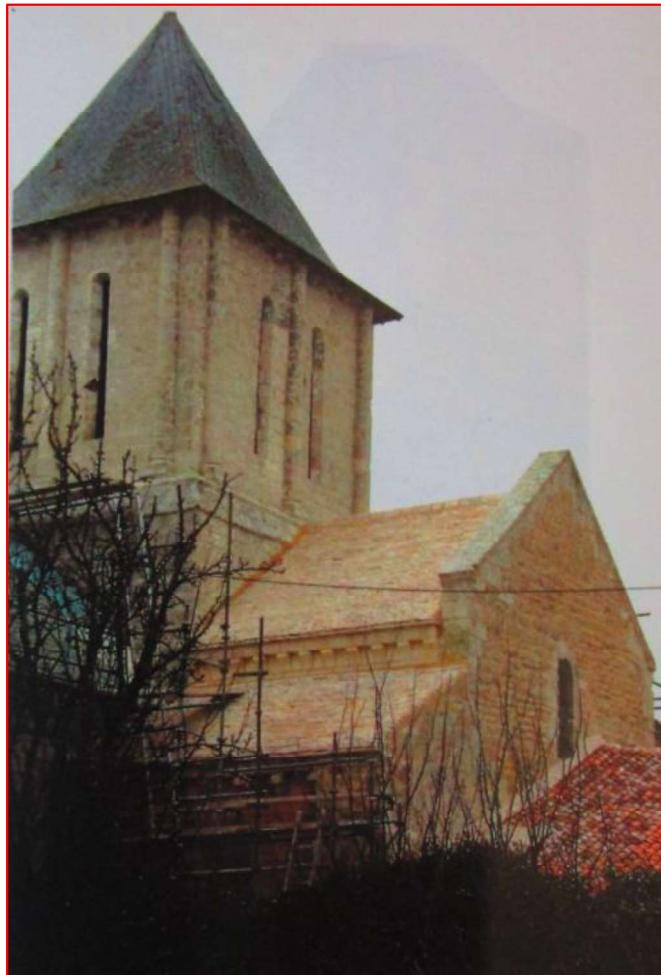
Archives de la MPP, E/80/464/94-938, bras Nord du transept (côté Est)  
En haut : après travaux  
En bas : la corniche de modillons

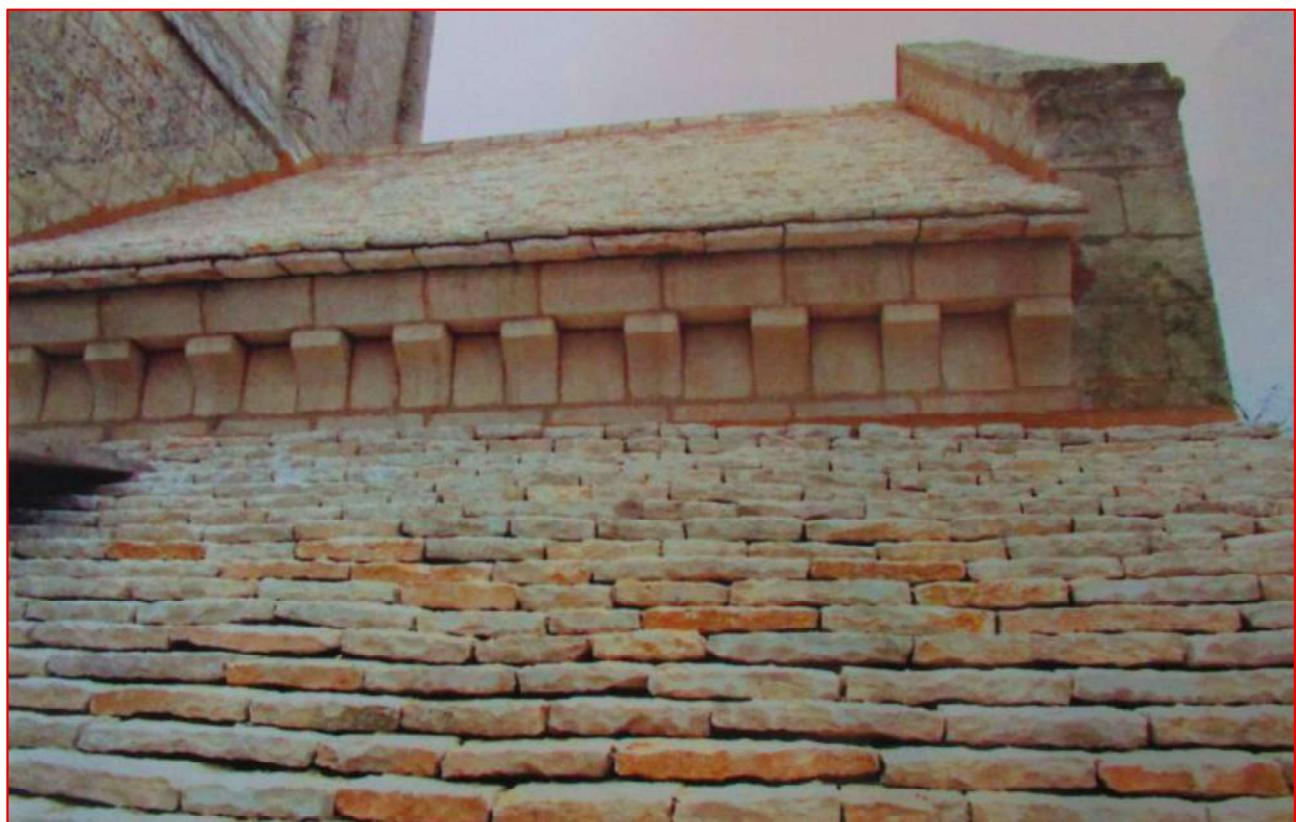
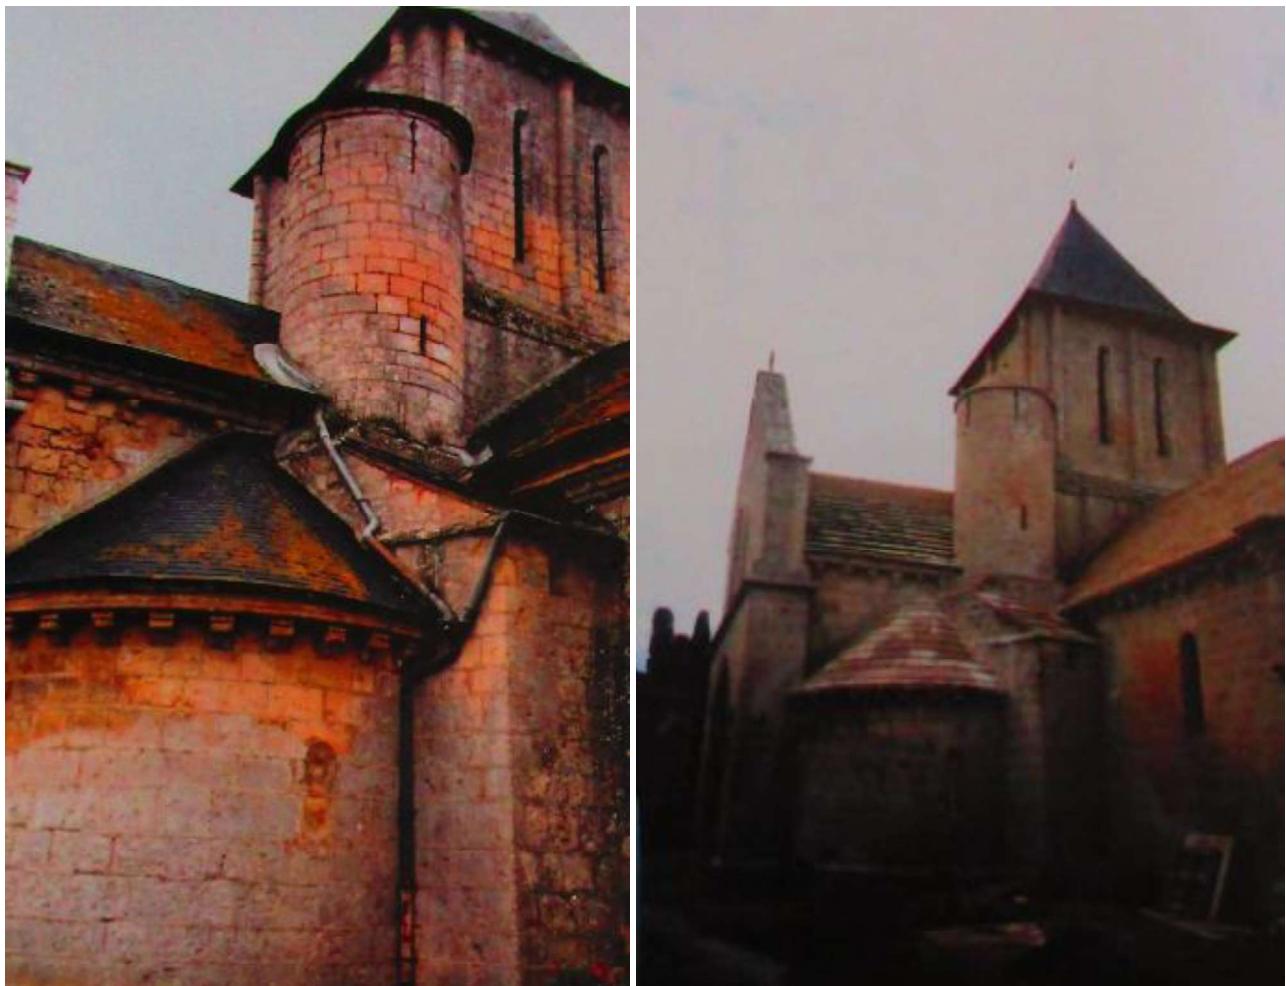
Archives de la MPP, E/80/464/94-938, vue orientale du bras Sud

A gauche : avant travaux

A droite : après travaux

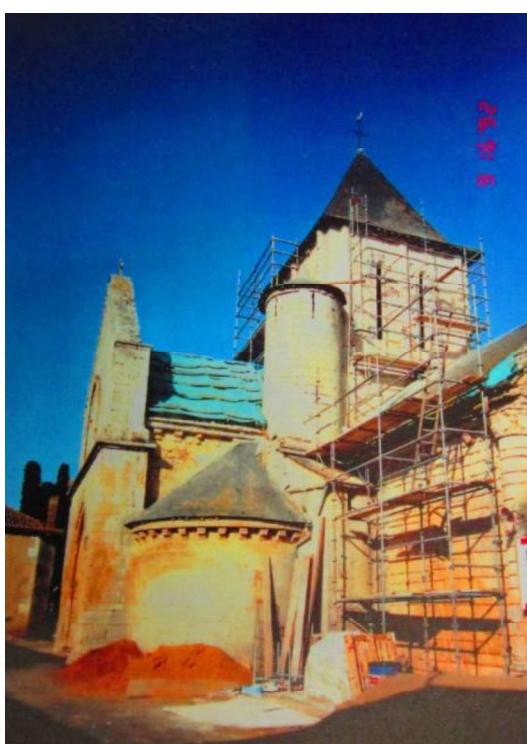
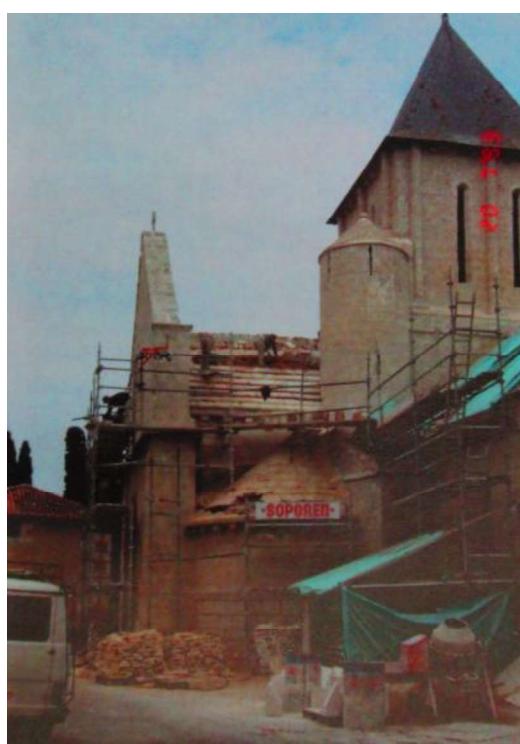
Archives de la MPP, E/80/464/94-938, vue orientale du bras Sud

Pendant travaux

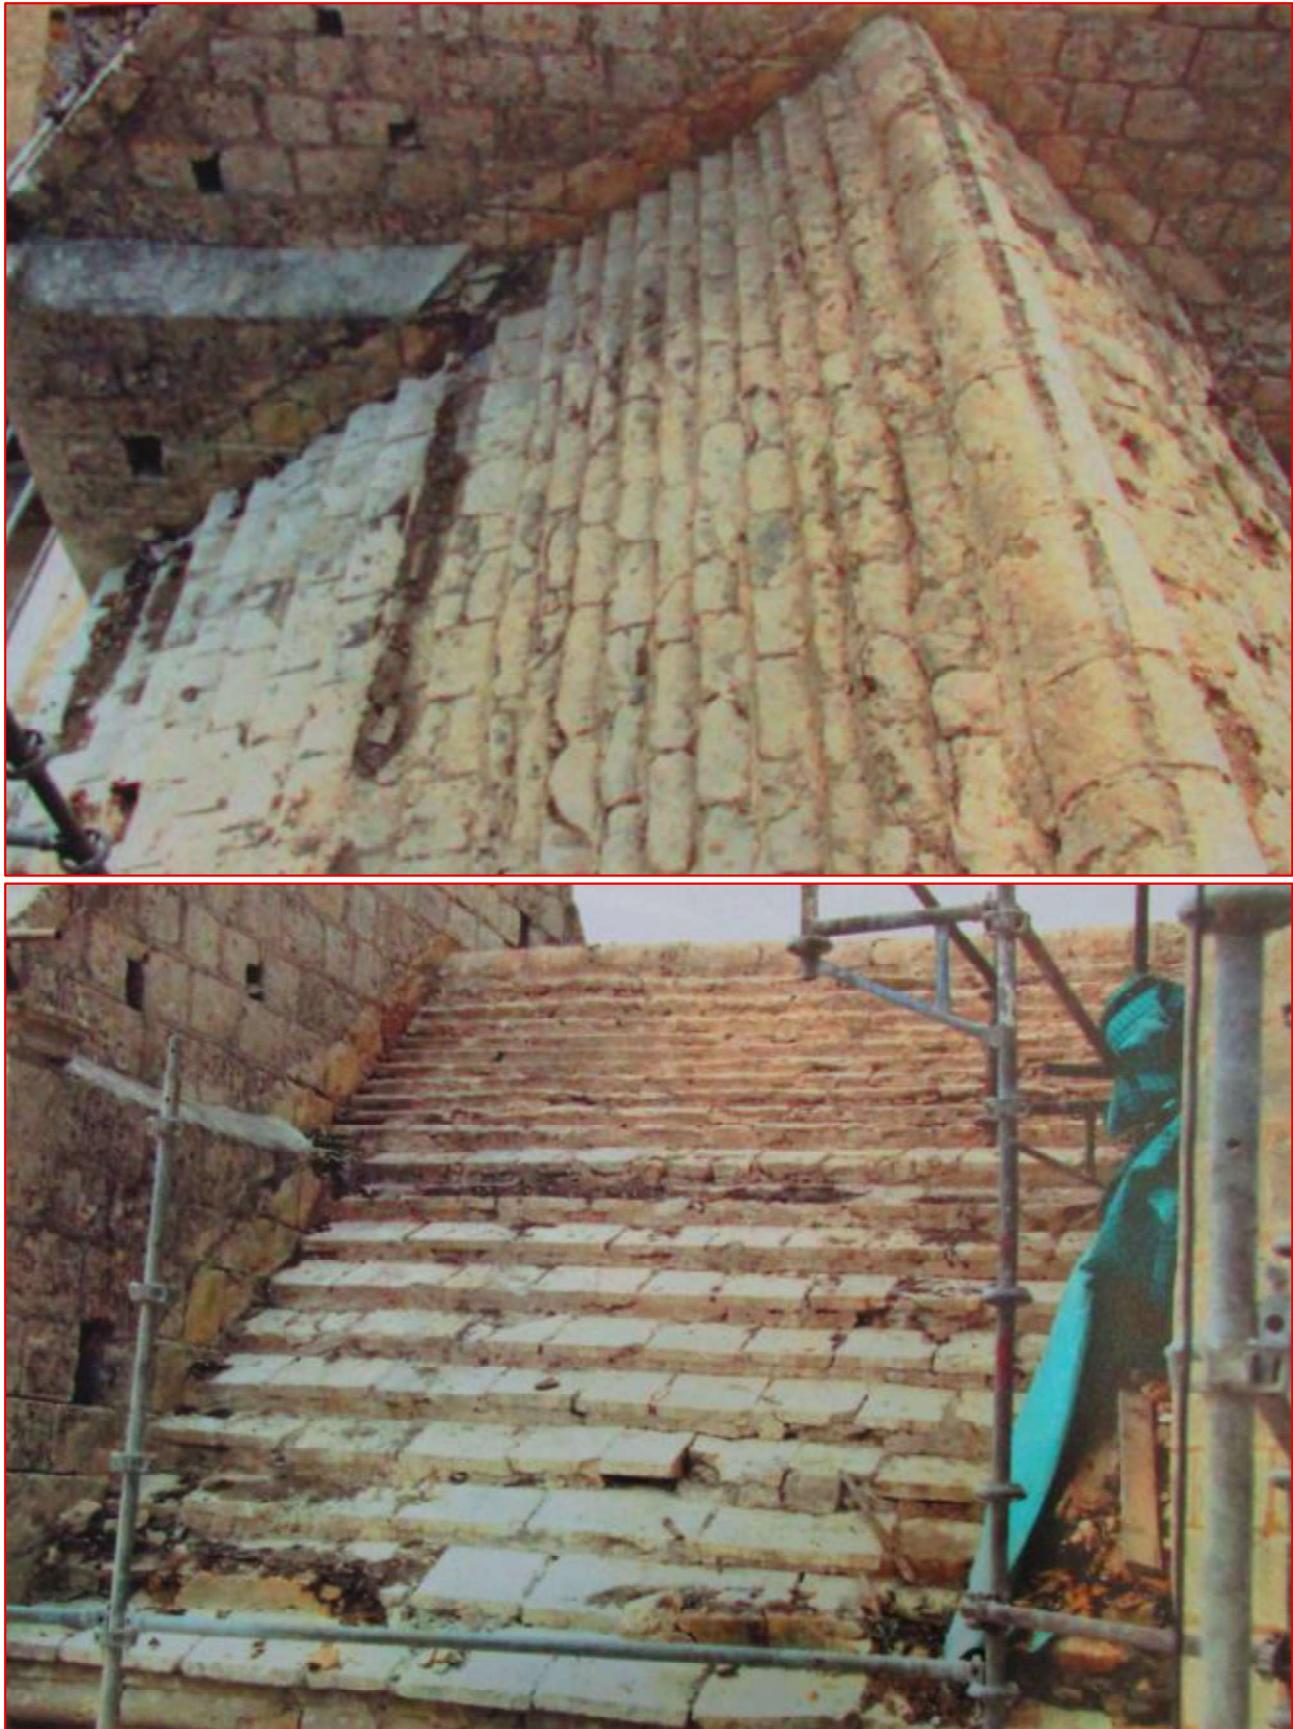
Archives de la MPP, E/80/464/94-938, Rampant Est du bras Sud  
Les deux types de couverture

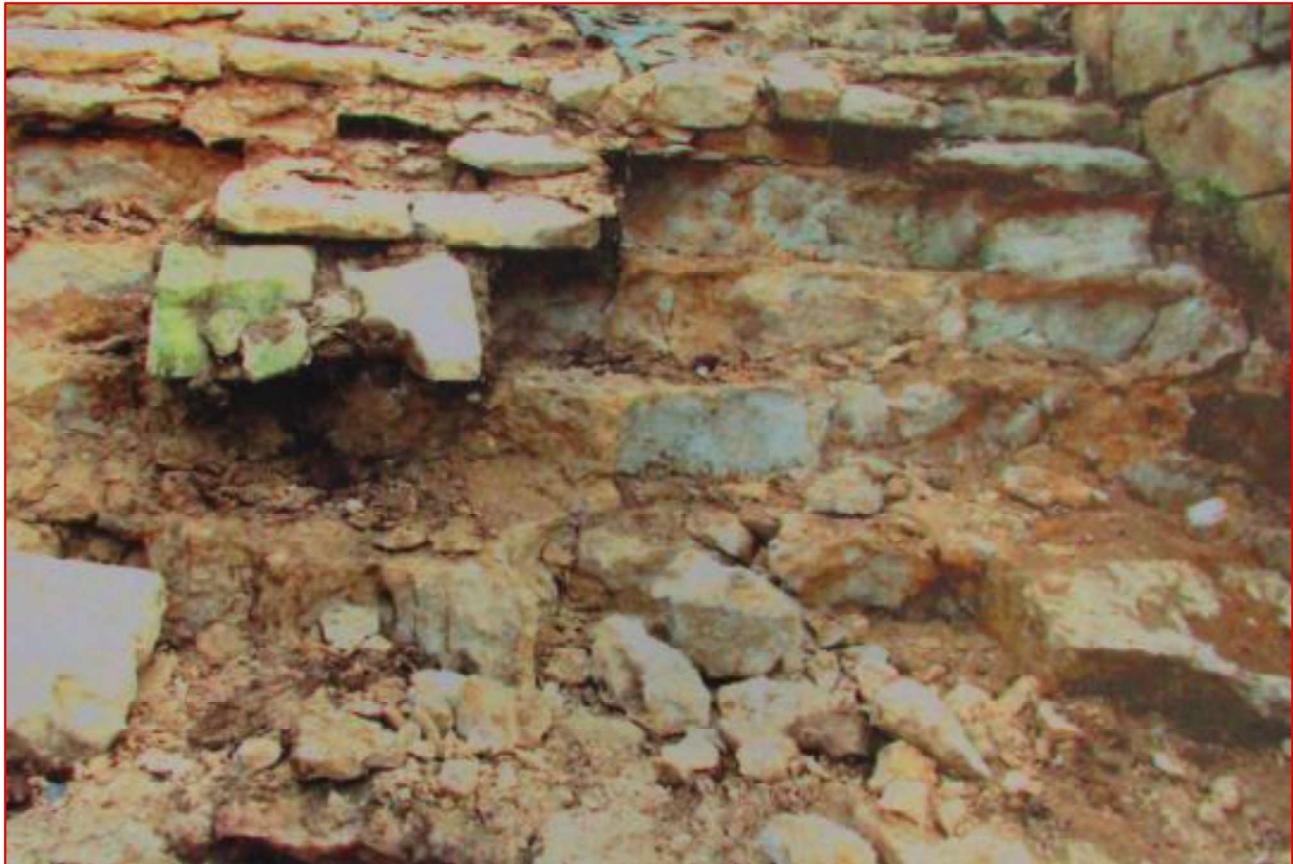
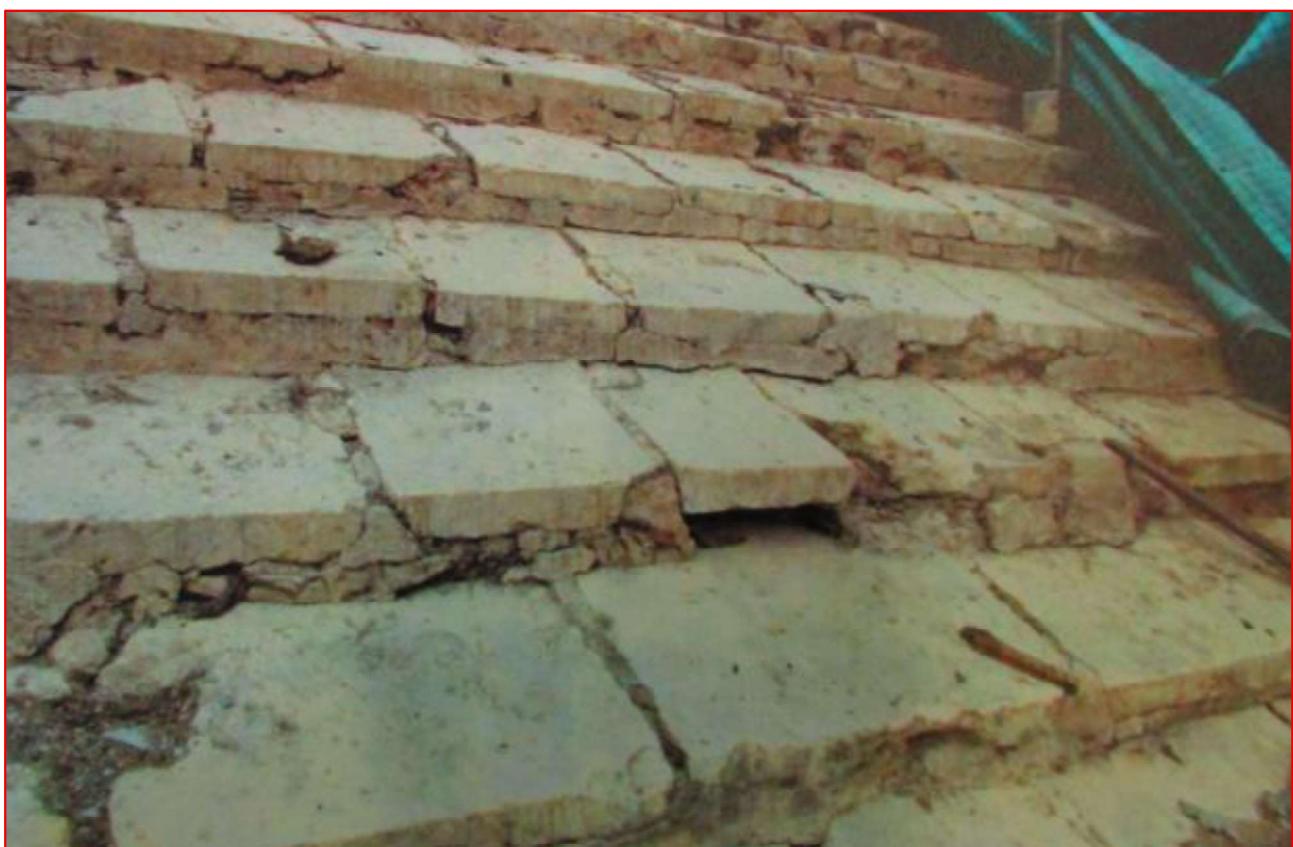
Archives de la MPP, E/80/464/94-938, rampant Est du bras Sud  
La couverture de pierre taillée

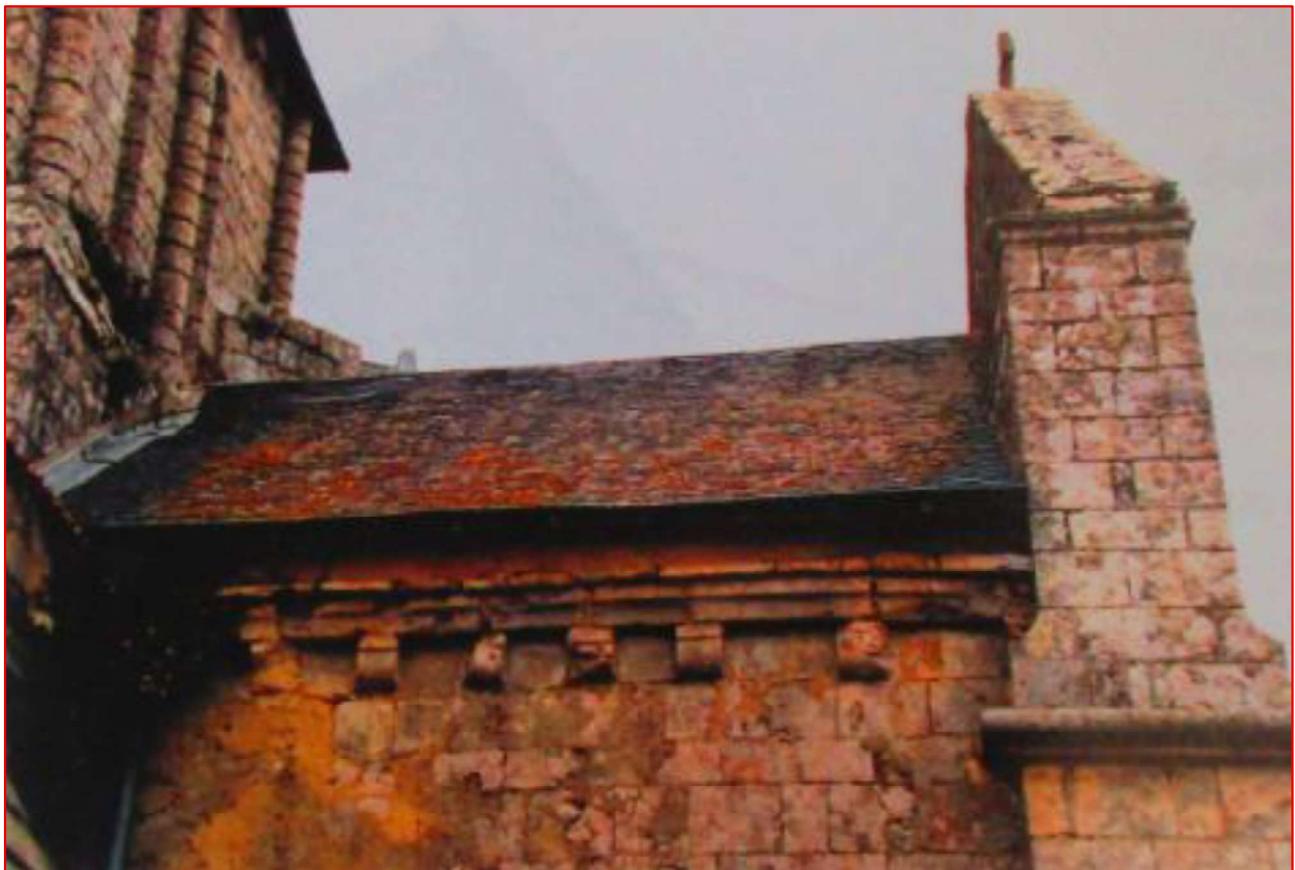
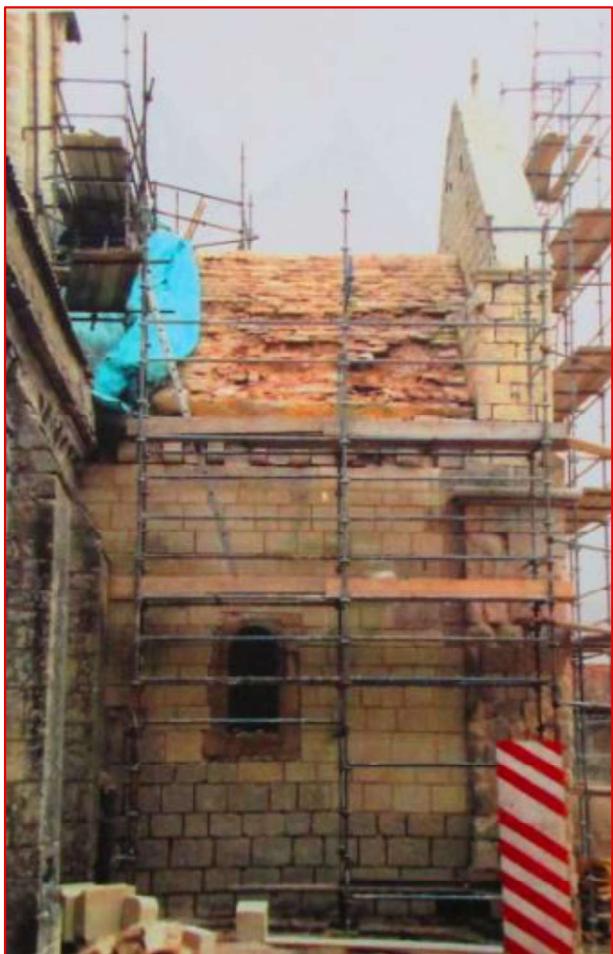
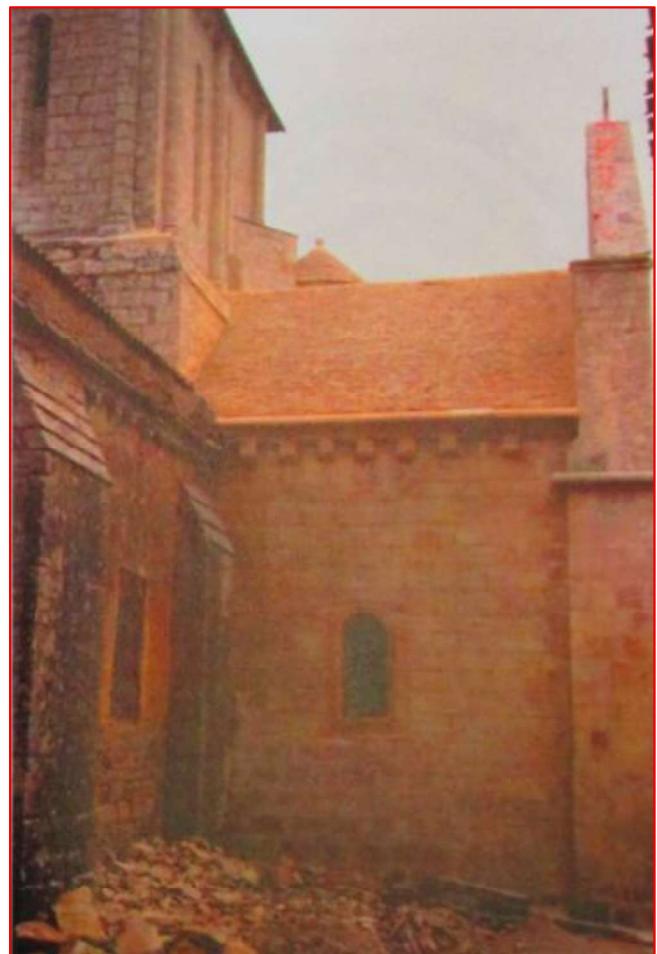
Archives de la MPP, E/80/464/94-938, bras Sud du transept (côté Ouest)

En haut : avant travaux

En bas à gauche : pendant travaux

En bas à droite : après travaux

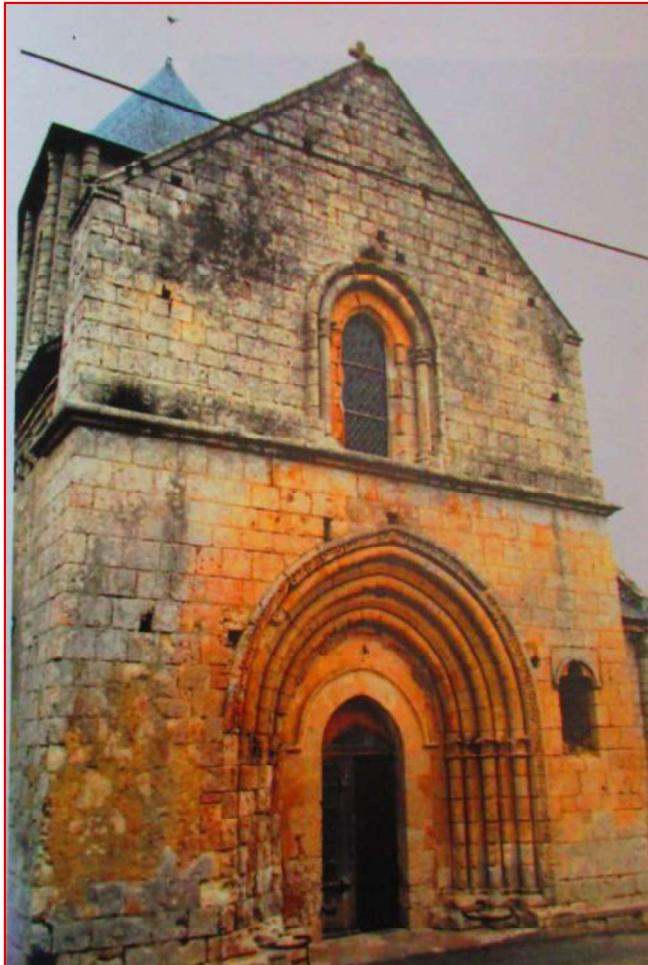
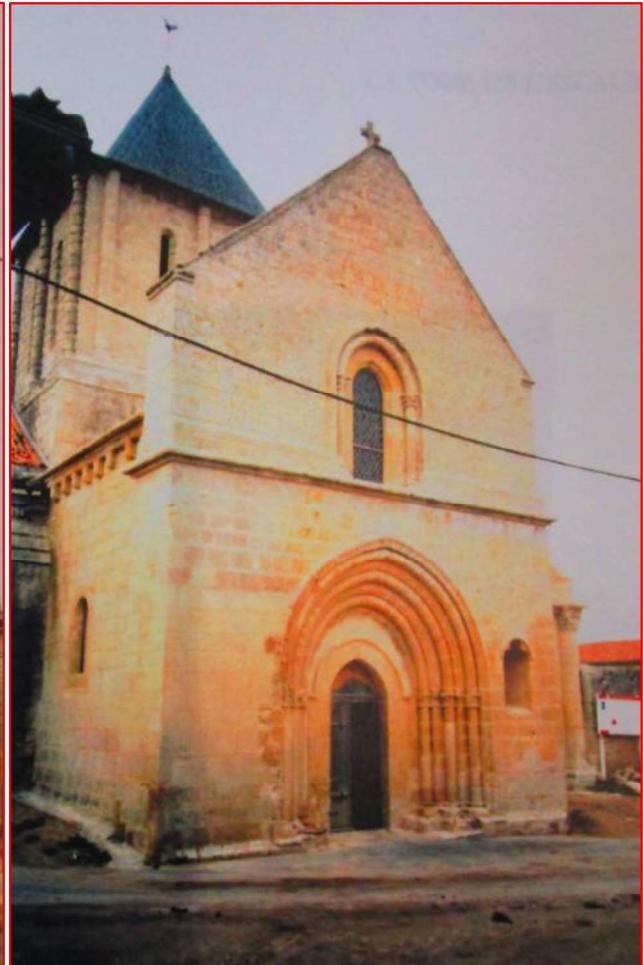
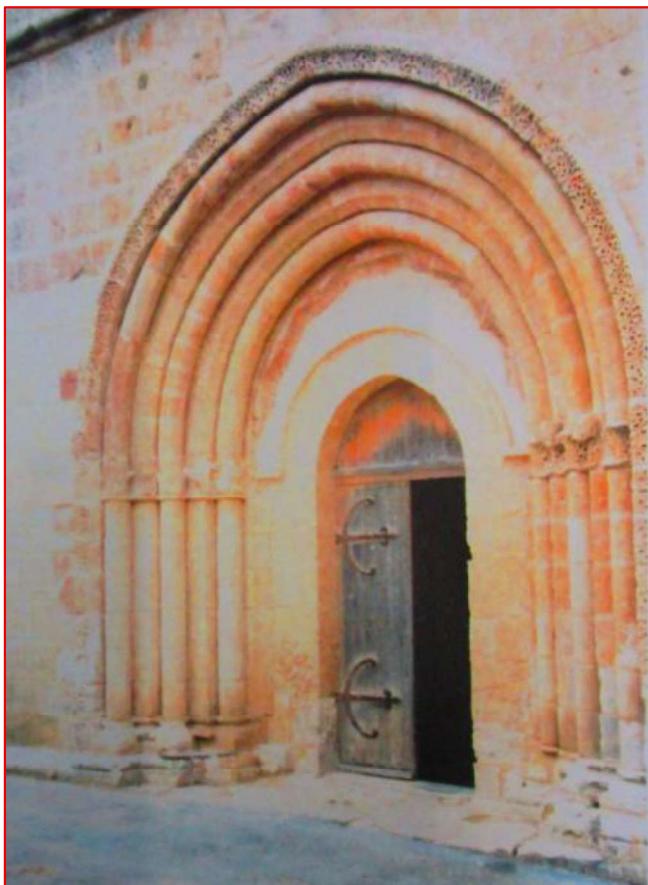
Archives de la MPP, E/80/464/94-938, bras Sud du transept (façade Sud)

En haut à gauche : avant travaux

En haut à droite et en bas : après travaux

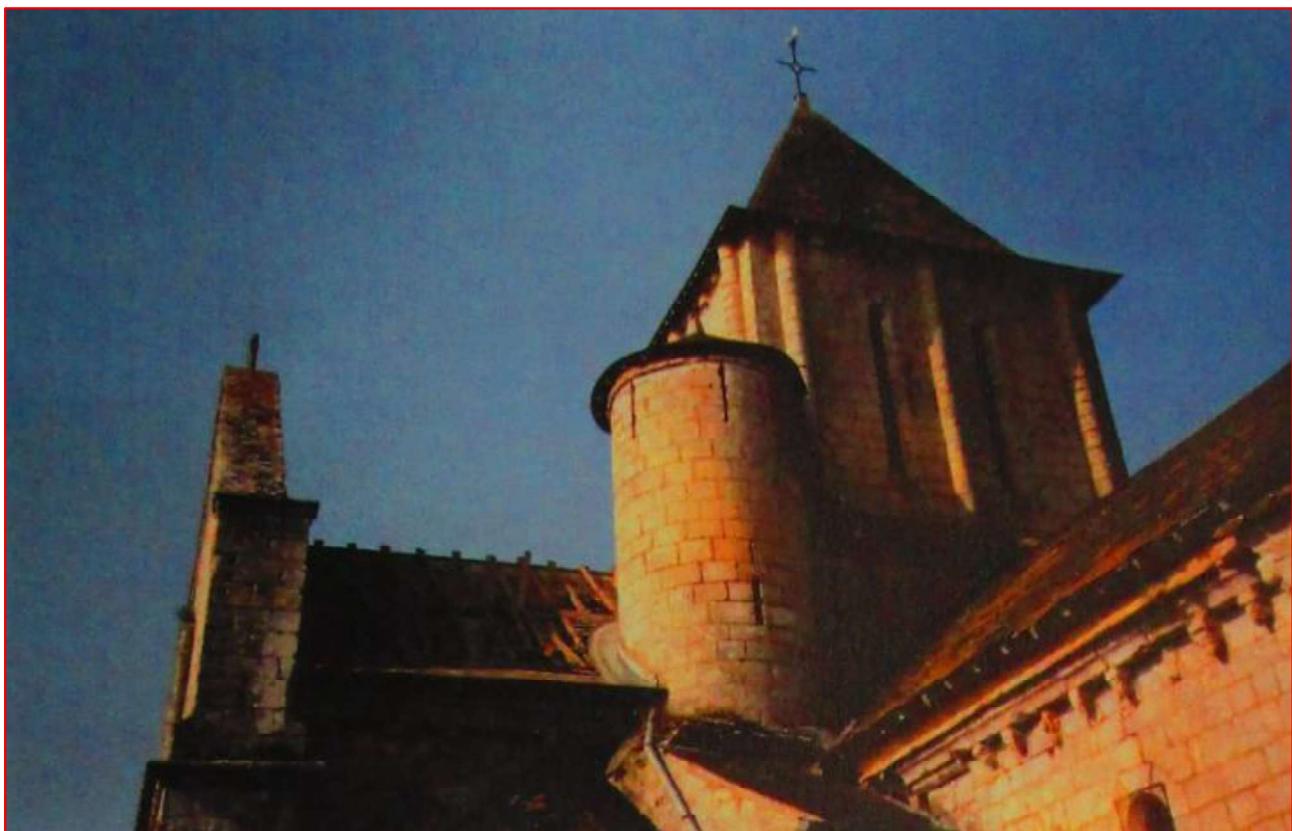
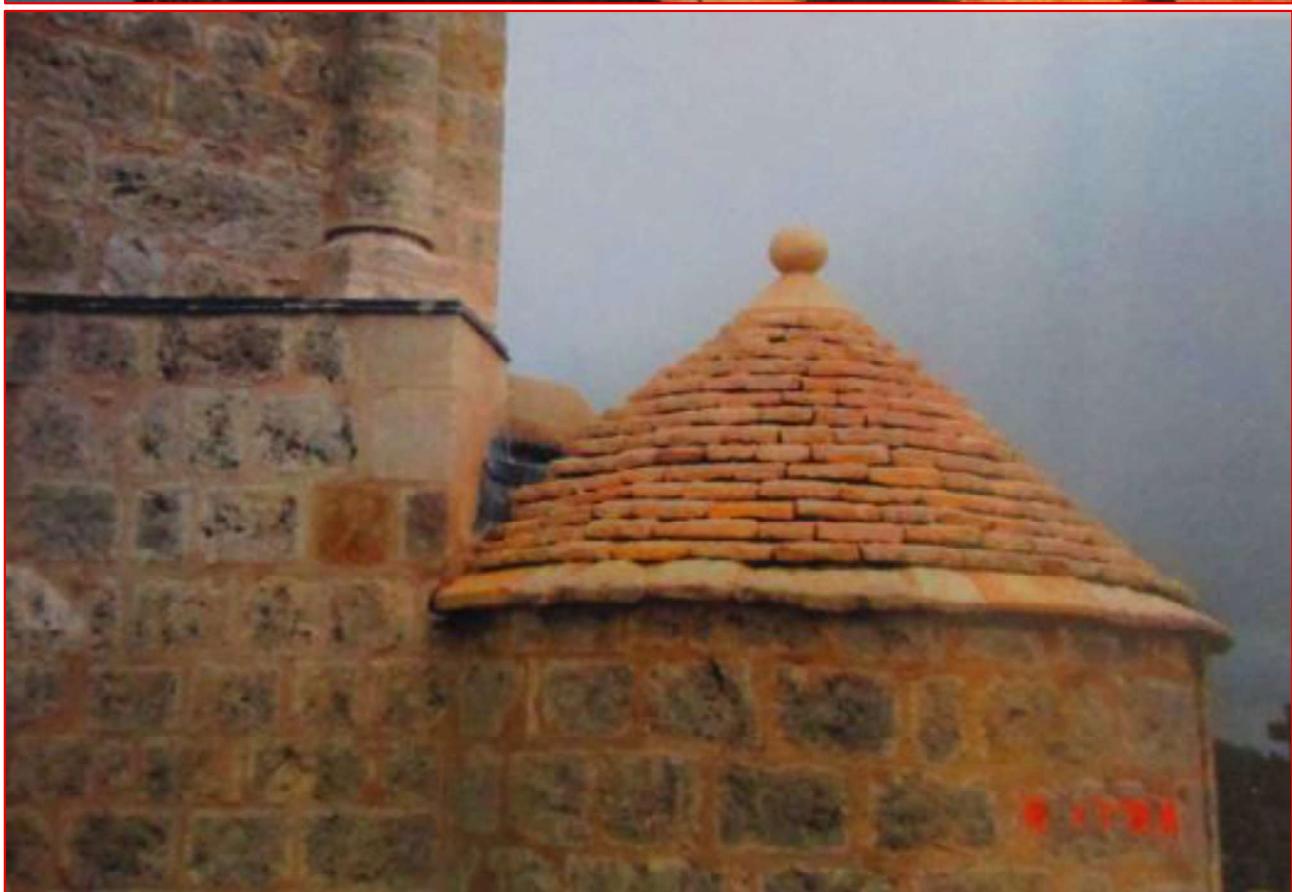
*Archives de la MPP, E/80/464/94-938, la tour d'escalier*

*En haut : avant travaux*

*En bas : après travaux*

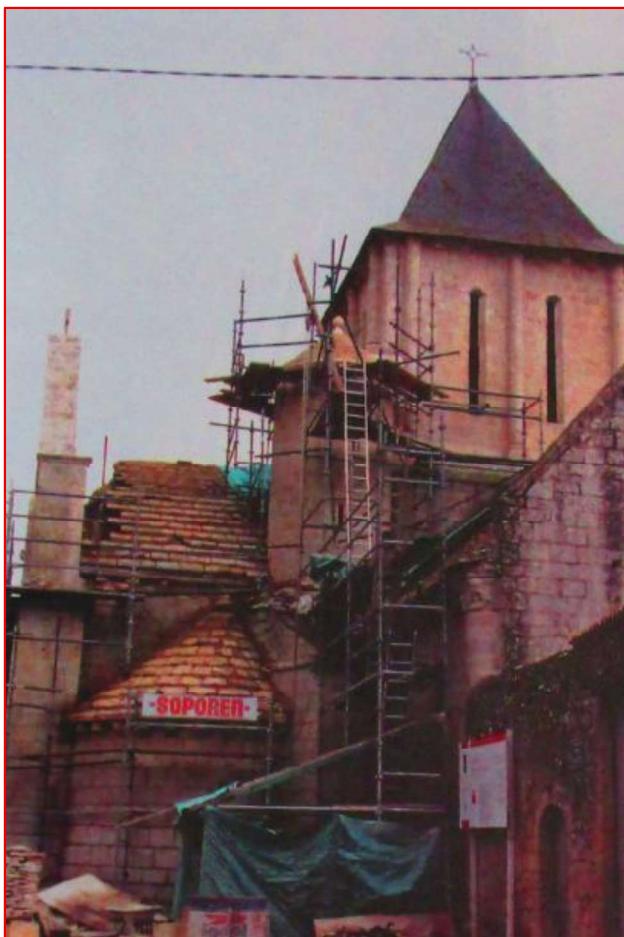
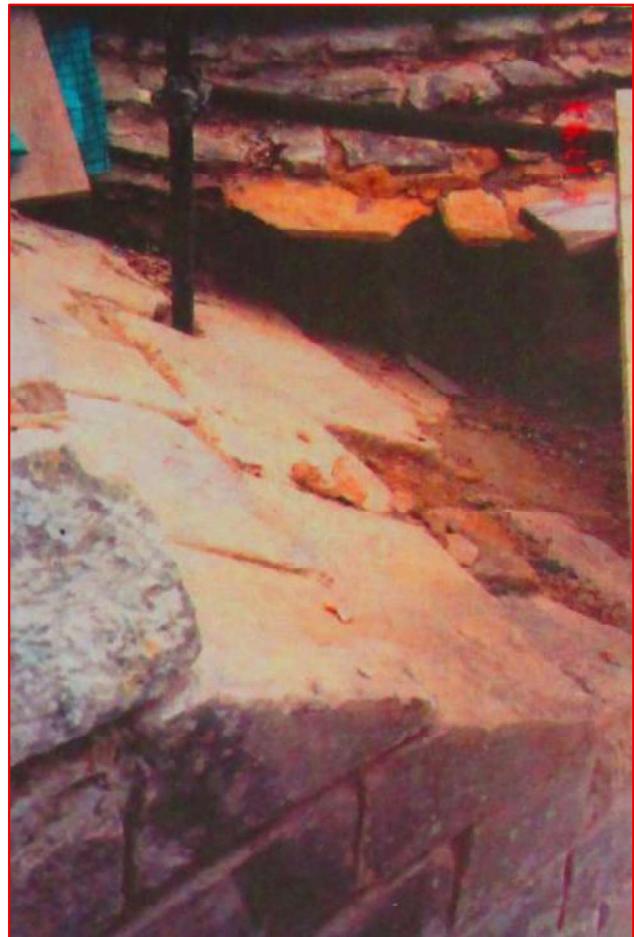
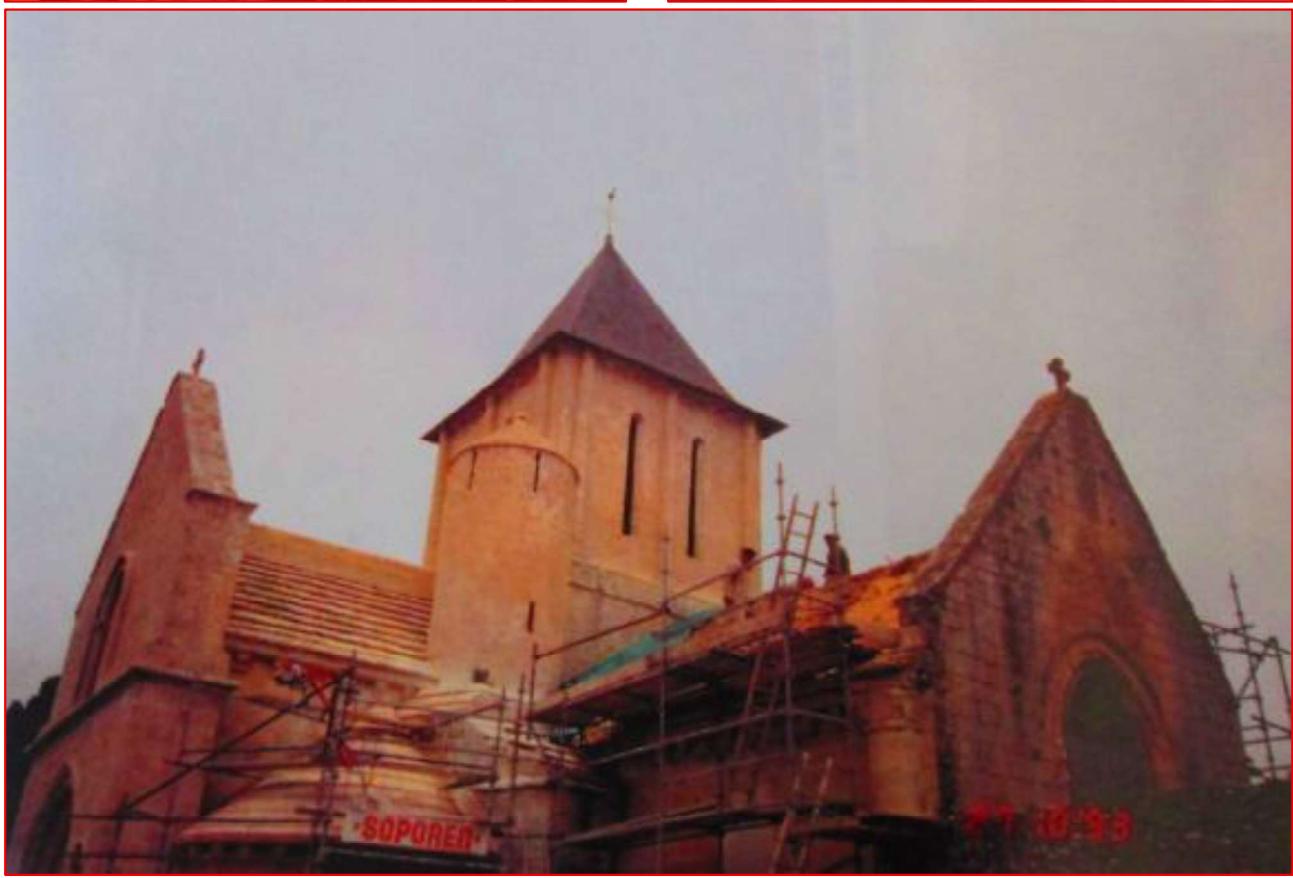
Archives de la MPP, E/80/464/94-938

En haut à gauche : la tour d'escalier en restauration, le couloir avant restauration

En haut à droite : le couloir pendant travaux

En bas : la tour d'escalier et le couloir après restauration

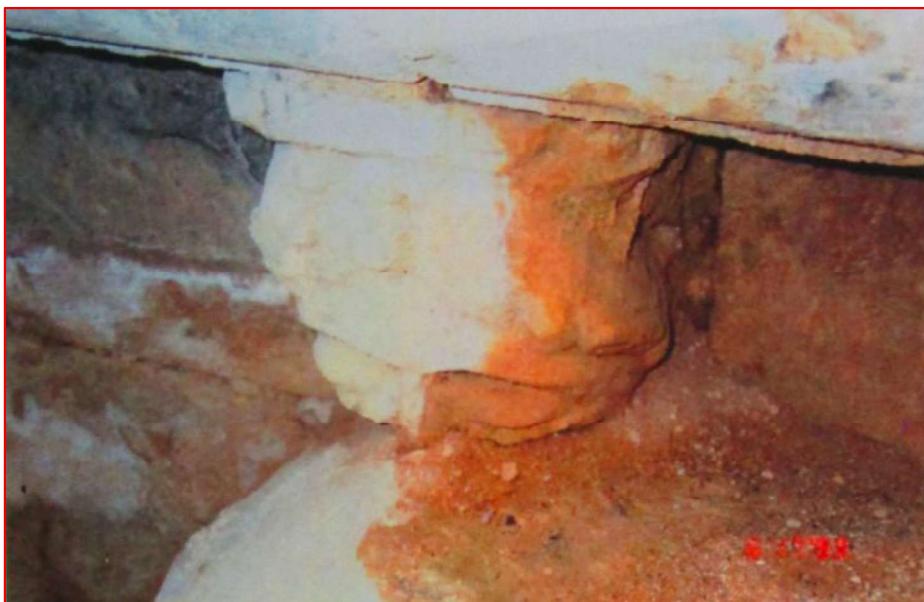
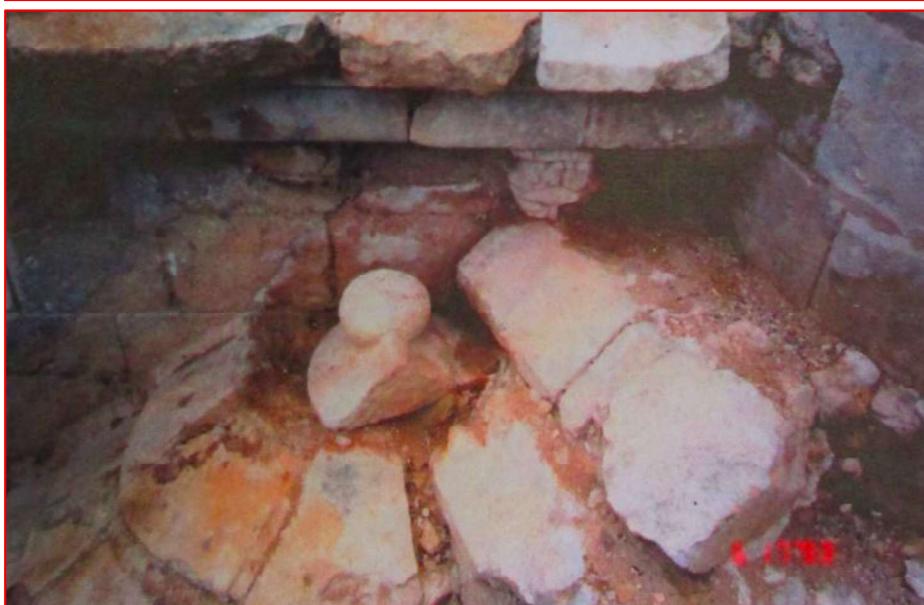
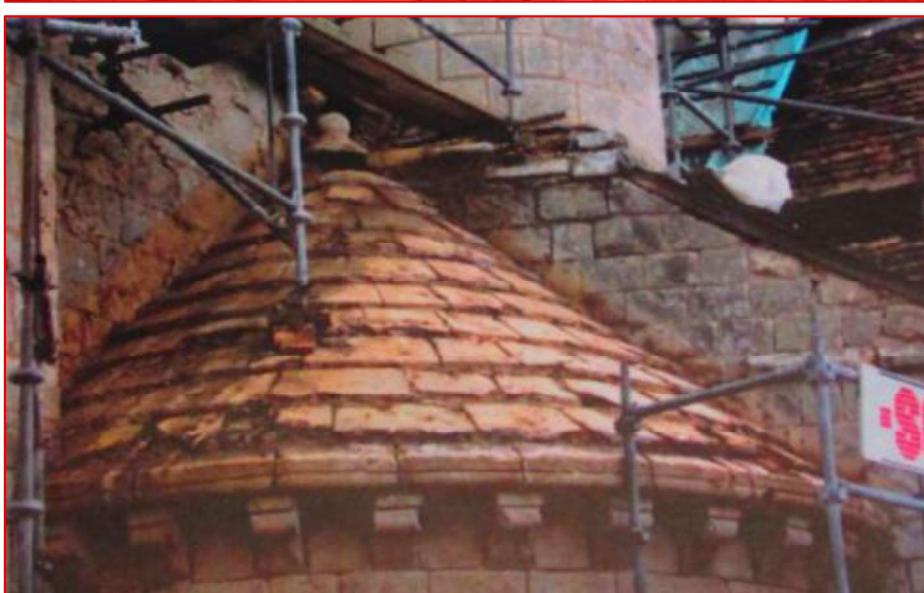
Archives de la MPP,  
E/80/464/94-938, bras  
Sud du transept,  
absidiole

En haut : le modillon à  
inscription

Au milieu : dégagement  
du modillon et de la  
boule

En bas : en cours de  
travaux
