# Restauration des couvertures du transept et du chœur, par l'ACMH François Jeanneau, 1994

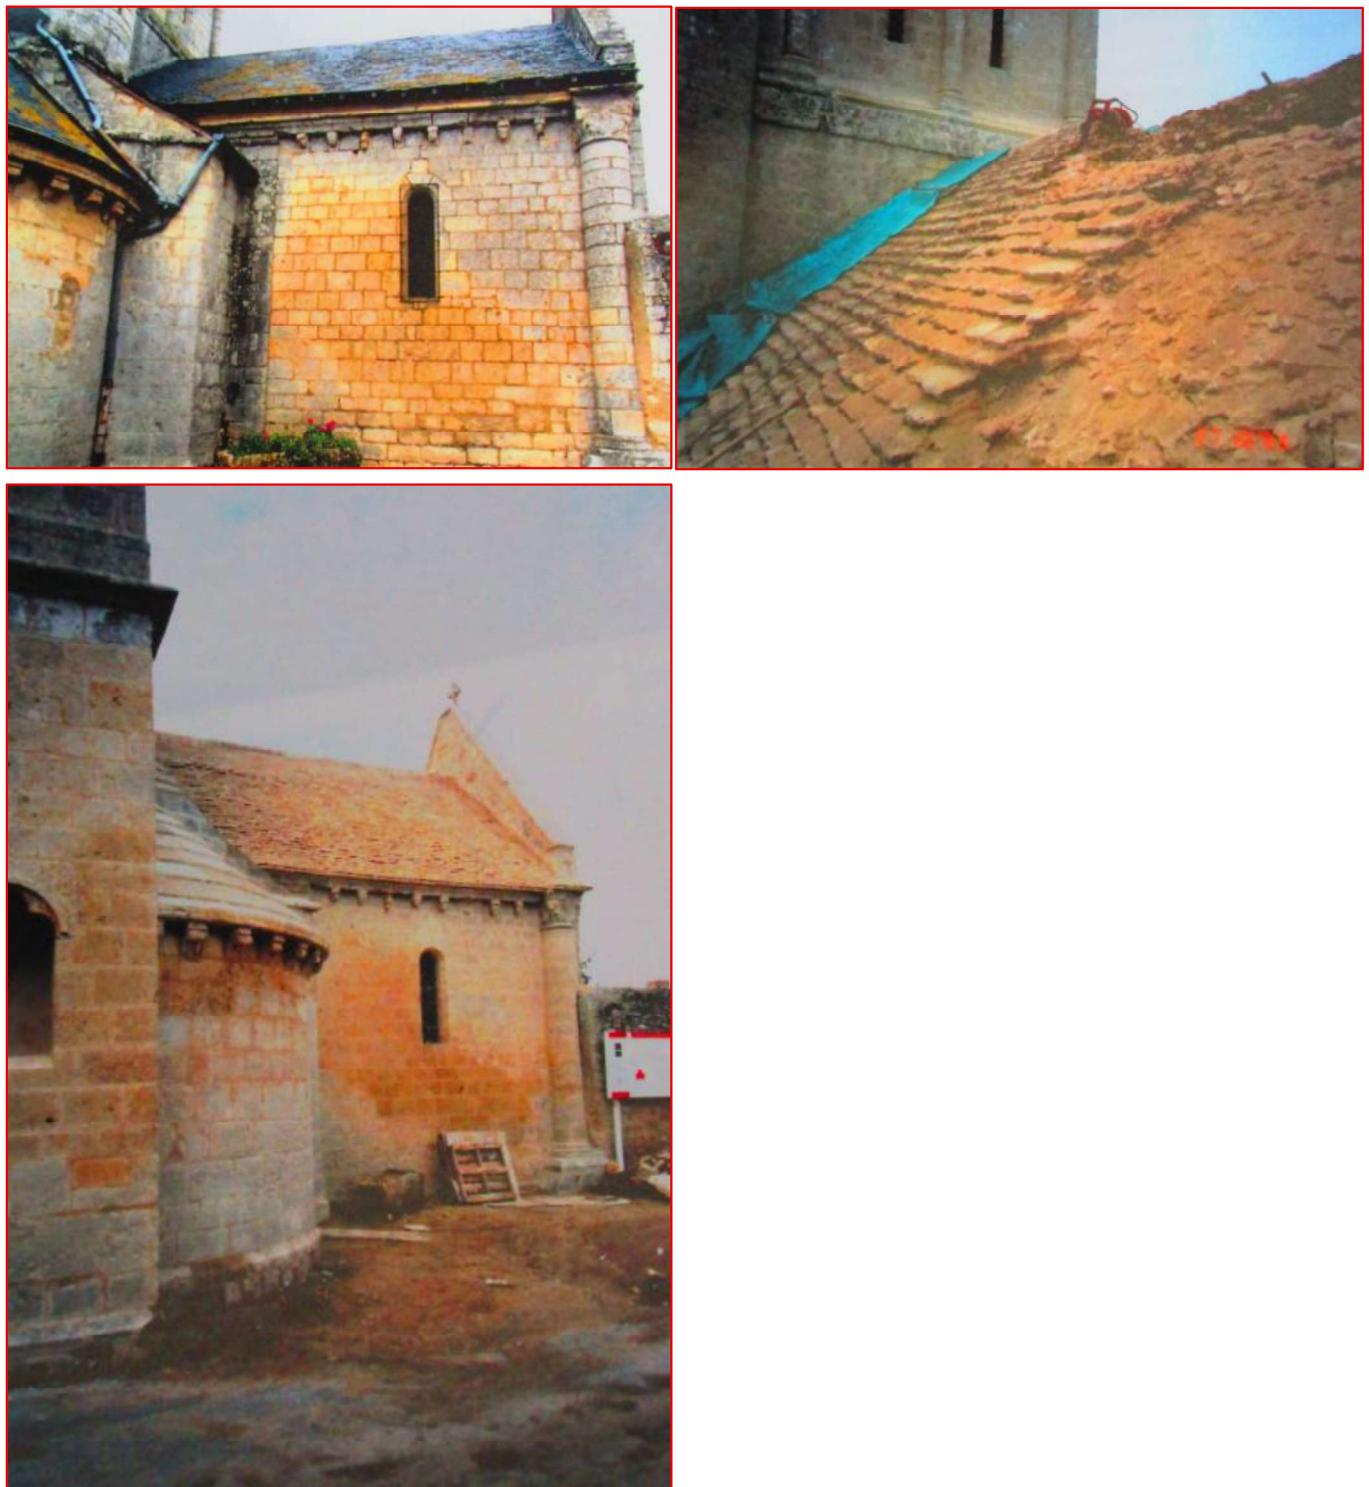
Archives de la MPP, E/80/464/94-938, le chœur, côté Sud

En haut à gauche : avant travaux

En haut à droite : pendant travaux

En bas : après travaux

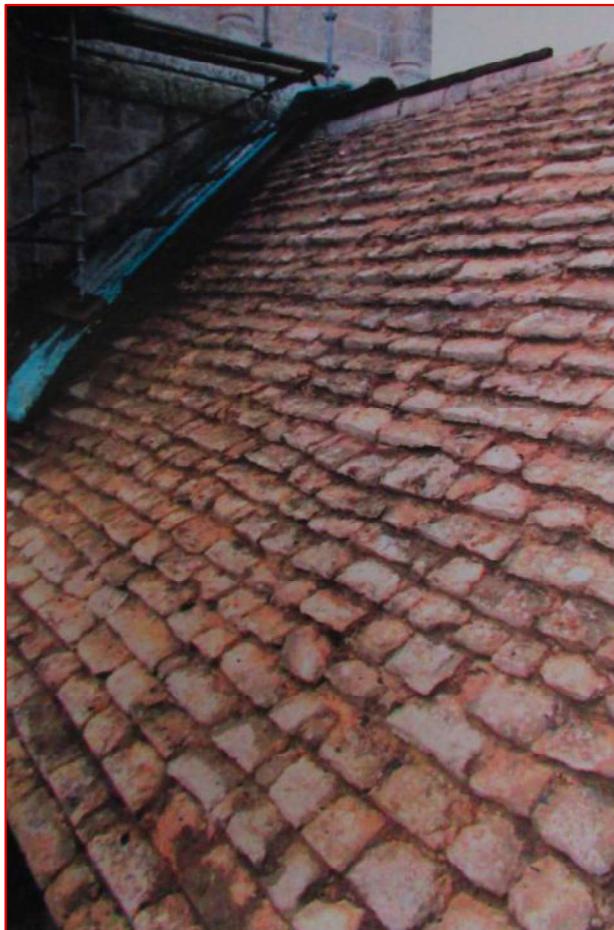
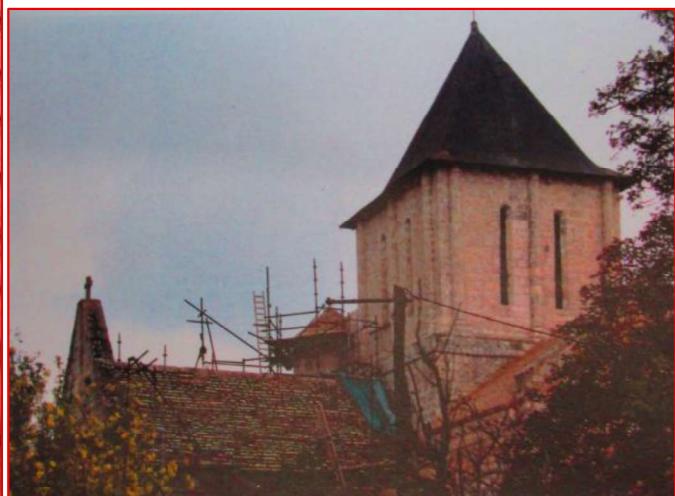
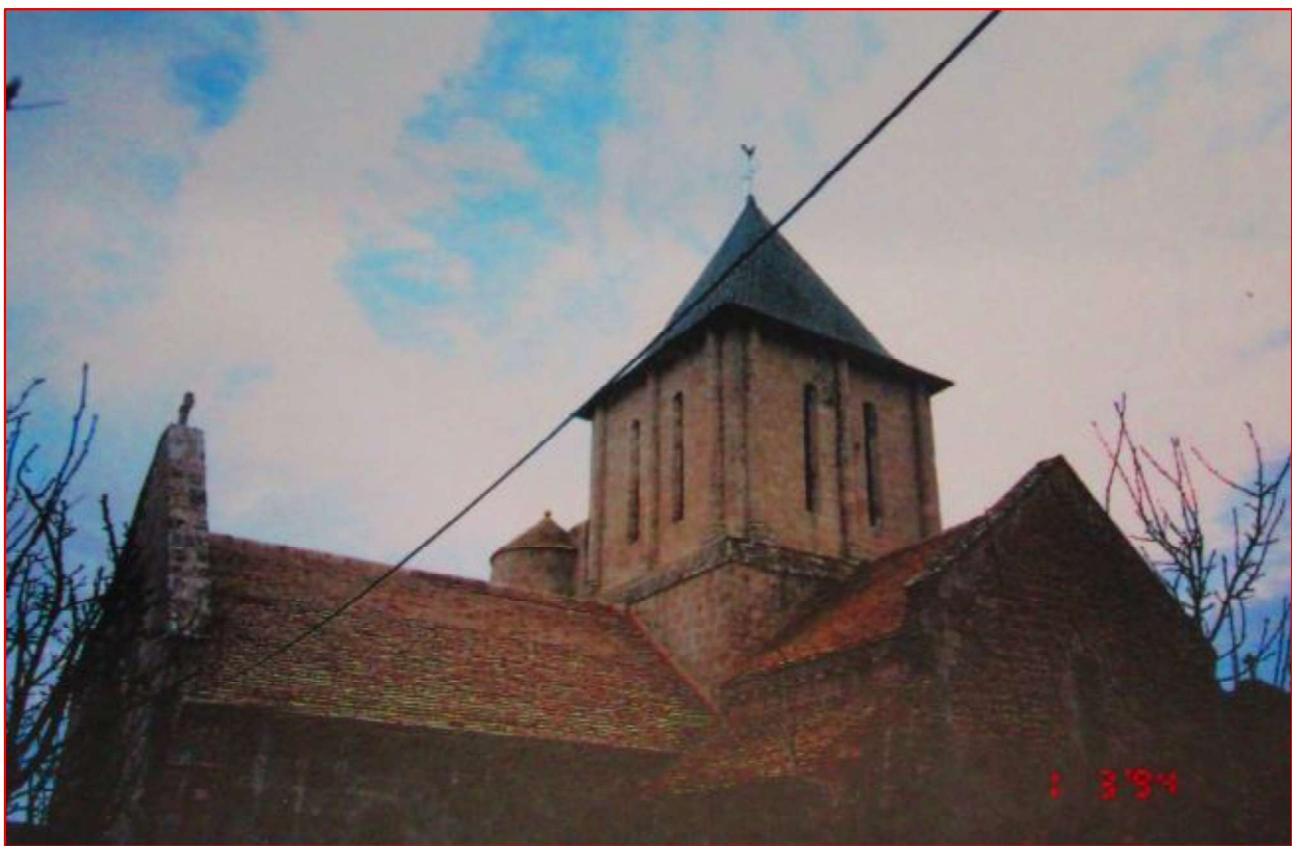
Archives de la MPP, E/80/464/94-938, le chœur  
En haut à gauche : avant travaux  
En haut à droite : pendant travaux  
En bas : après travaux

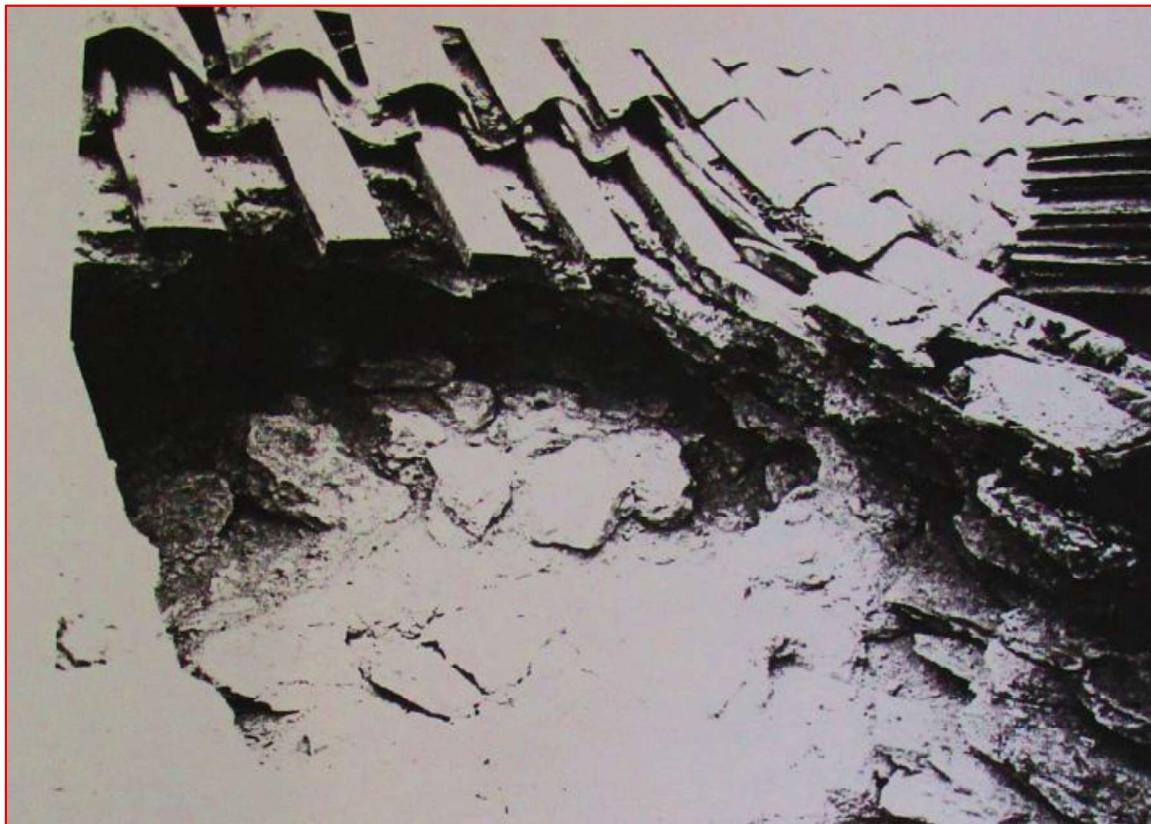
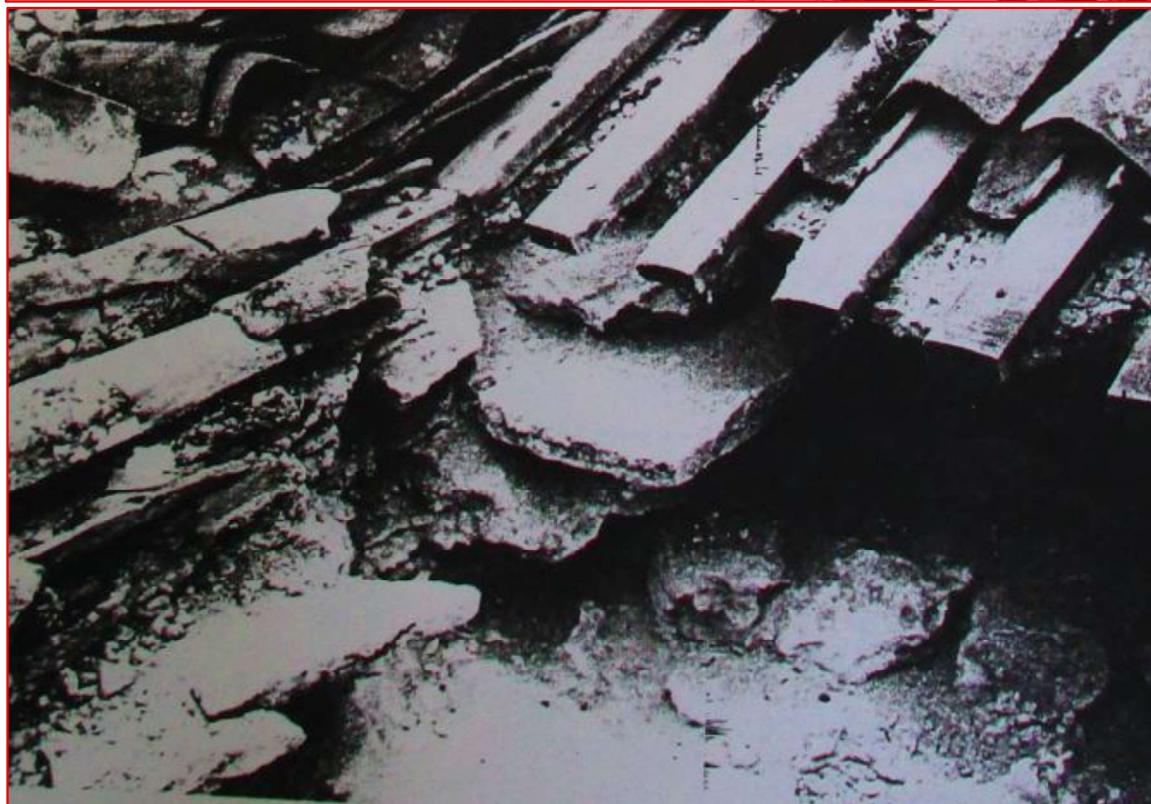
**Sondage dans la couverture du versant Sud  
de la nef,  
par l'ACMH François Jeanneau, 1993**

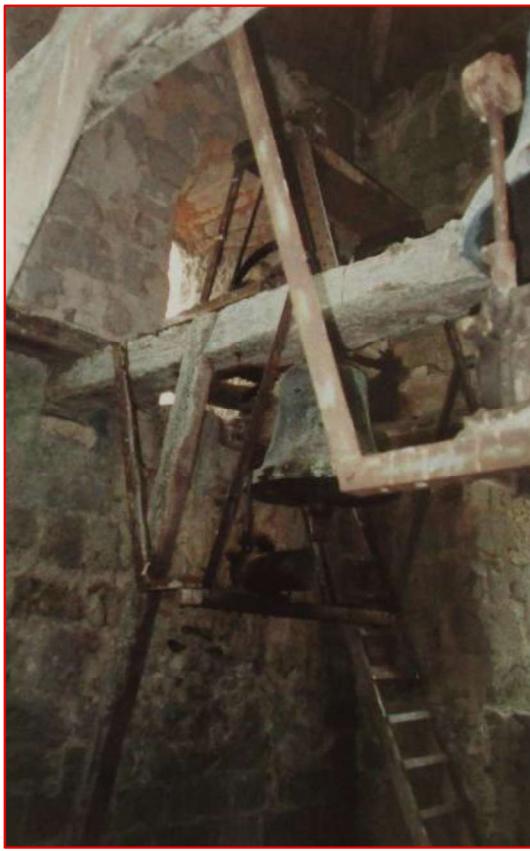
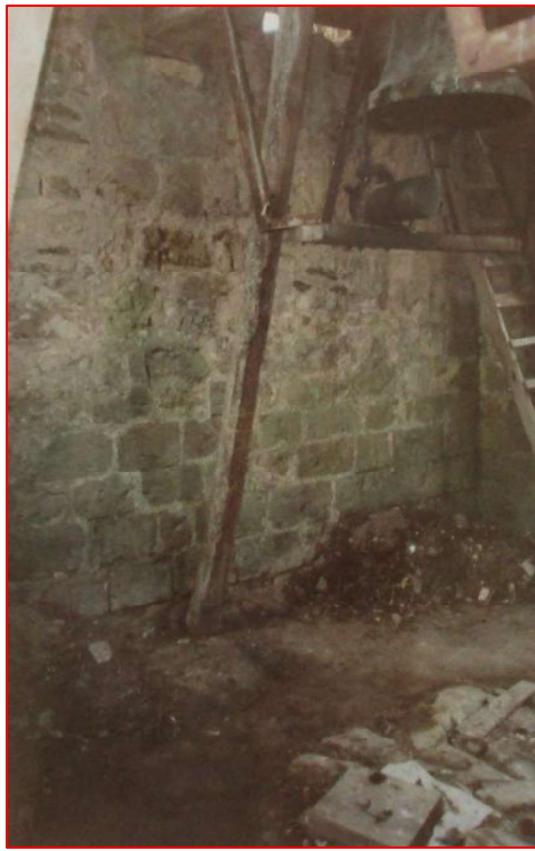
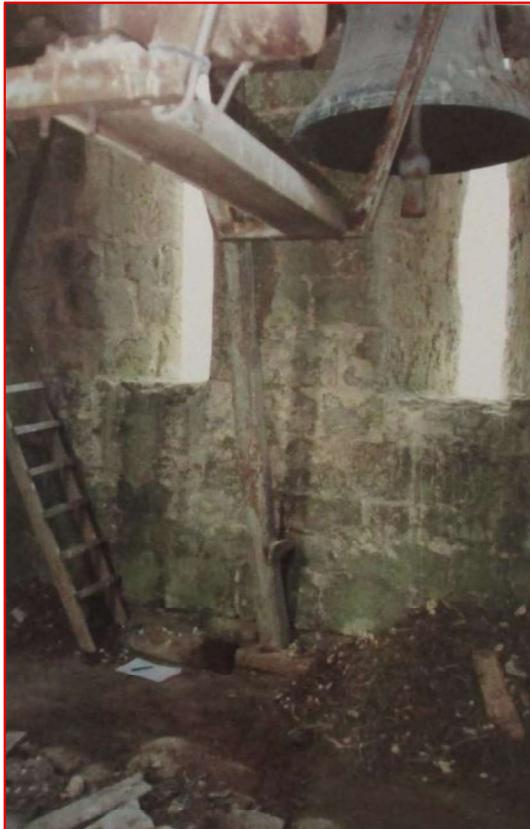
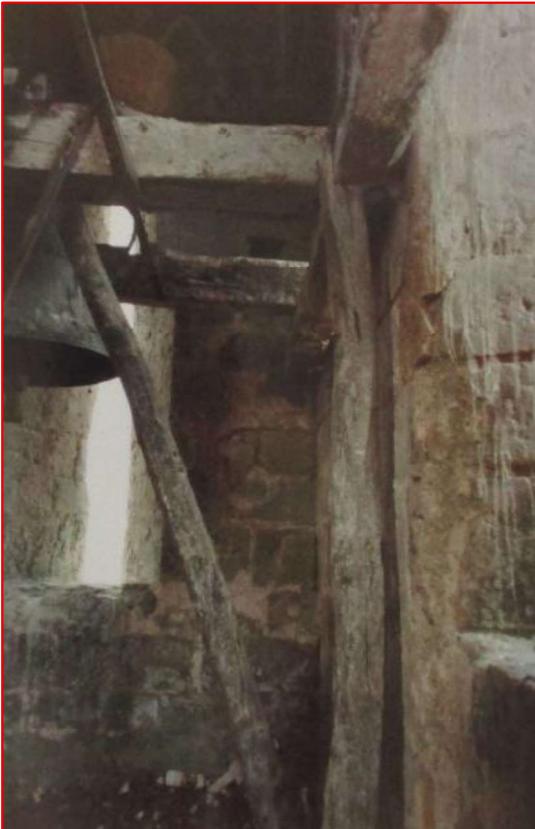
Archives municipales,  
En haut : infrastructure actuelle avec positionnement de la cloche 2  
En bas : structure d'assise de la petite cloche

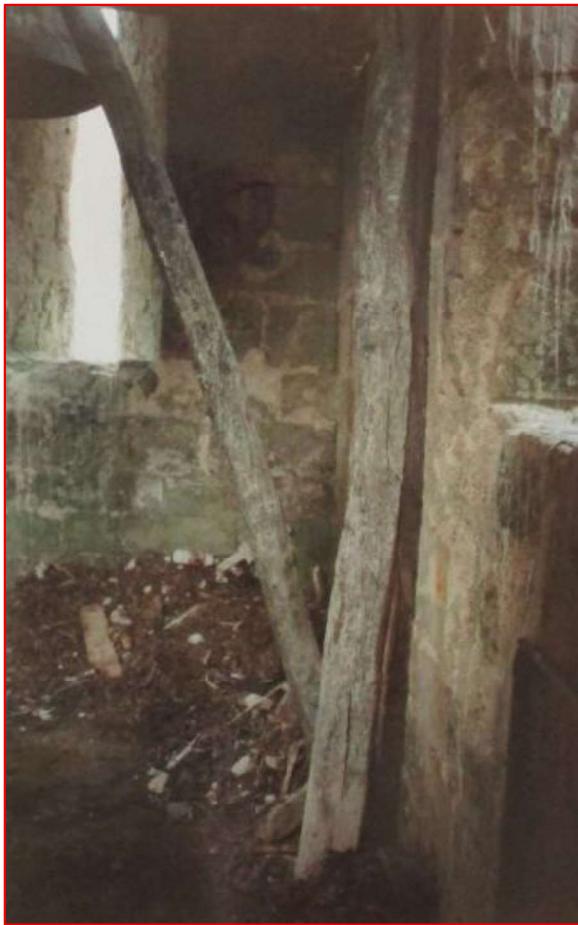
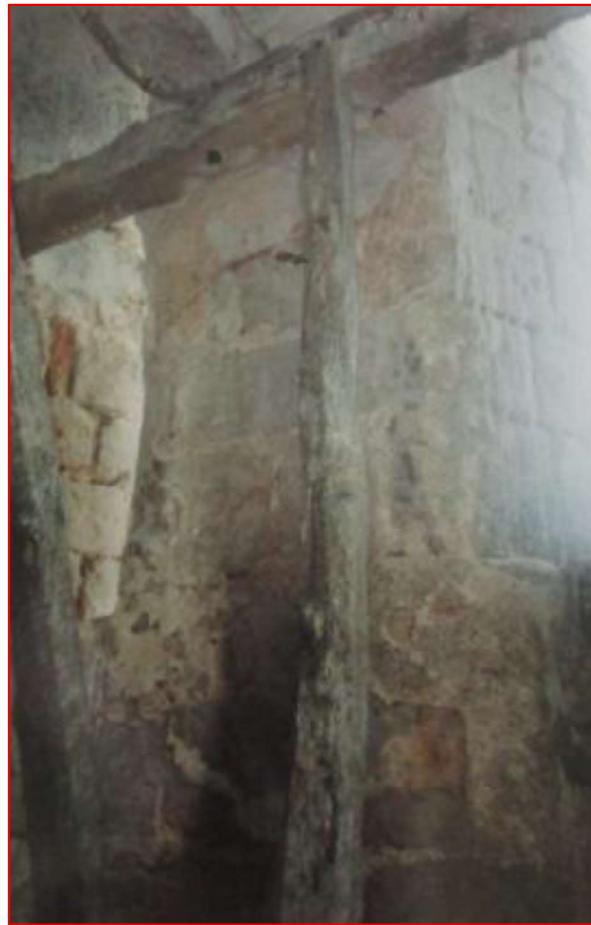
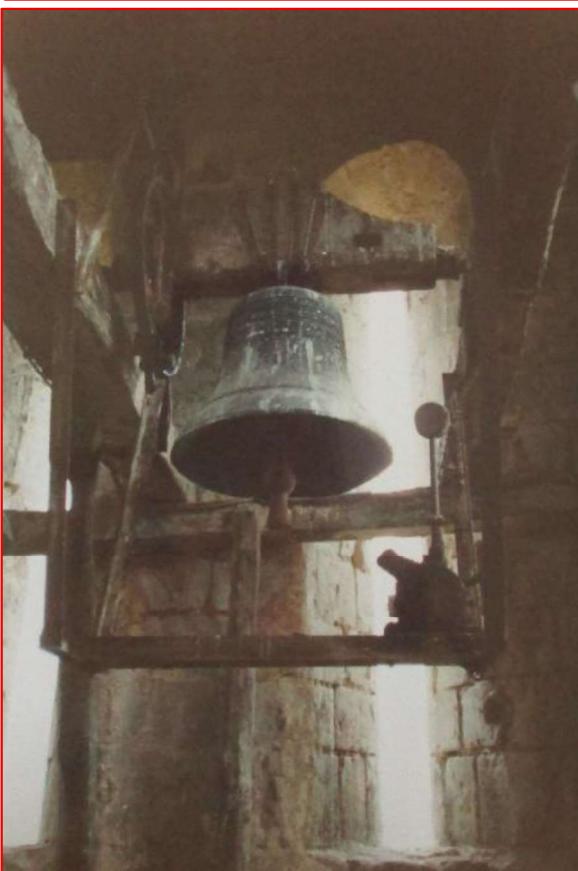
*Archives municipales,  
En haut : éléments d'étais des poutres avec  
renforts positionnement de la cloche 2  
En bas : structure de la cloche 3*

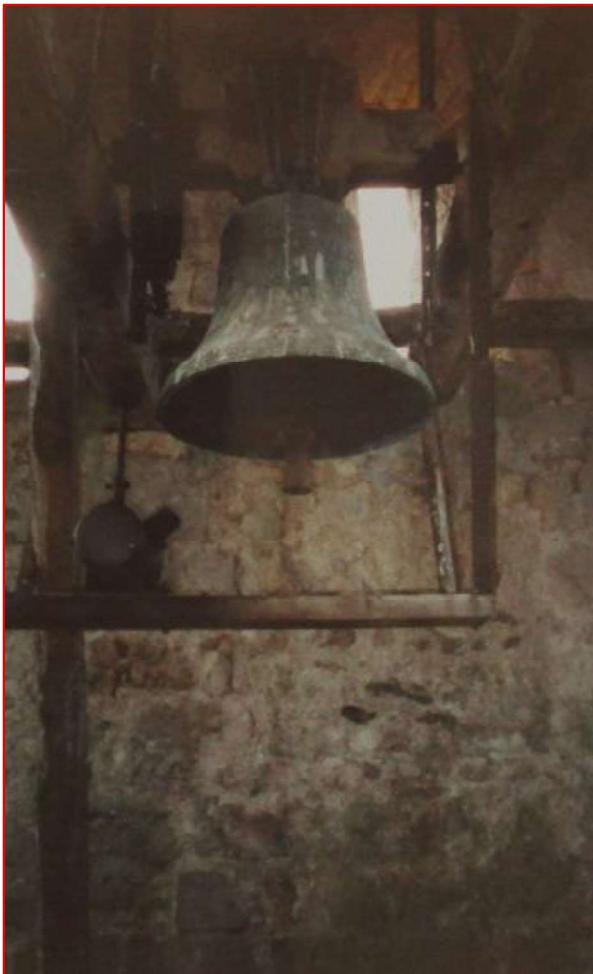
*Archives municipales,  
En haut : structure de la cloche 2  
En bas : poutre transversale de soutien avec emprise  
dans la maçonnerie*

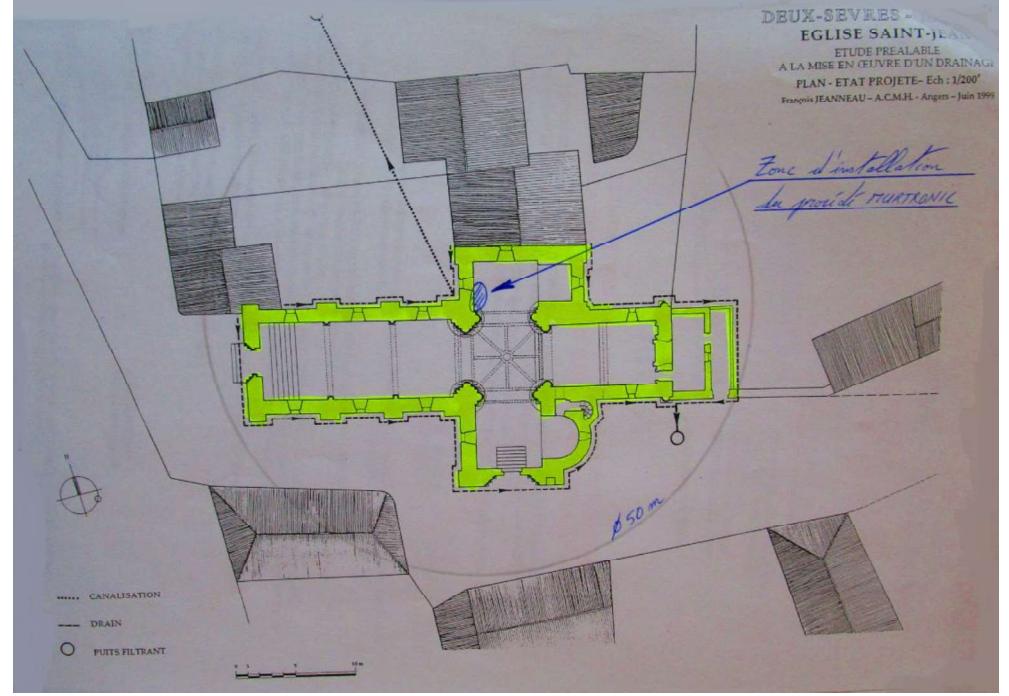
<p><i>DEUX-SEVRES - EGLISE SAINT-JEAN ETUDE PRELABLE A LA MISE EN OEUVRE D'UN DRAINAGE PLAN - ETAT PROJETÉ - Éch : 1/200<sup>0</sup> François JEANNEAU - A.C.M.H. - Angers - Juin 1999</i></p> <p><i>Zone d'installation du procédé murtronique</i></p> <p><i>Archives de la DRAC, devis 2 par la société isosec</i></p>
18 février 2002	<p>Mail adressé au Maire de la part d'Eric Guilbaud :</p> <p><i>« Pour faire suite à ma réunion du 11 décembre avec l'entreprise Isosec et votre adjoint, j'ai l'honneur de vous informer que je me rendrai à l'église de Marnes en compagnie du laboratoire ERM le 25/02 à 9h30. La société Isosec propose une solution pour l'assèchement des murs. Avec votre accord, la CRMH souhaiterait tester cette solution dans votre église sous le contrôle d'un laboratoire indépendant. Il me serait utile de vous rencontrer pour vous soumettre notre projet. »</i></p> <p><i>Archives municipales, mail adressé au Maire de la part d'Eric Guilbaud</i></p>

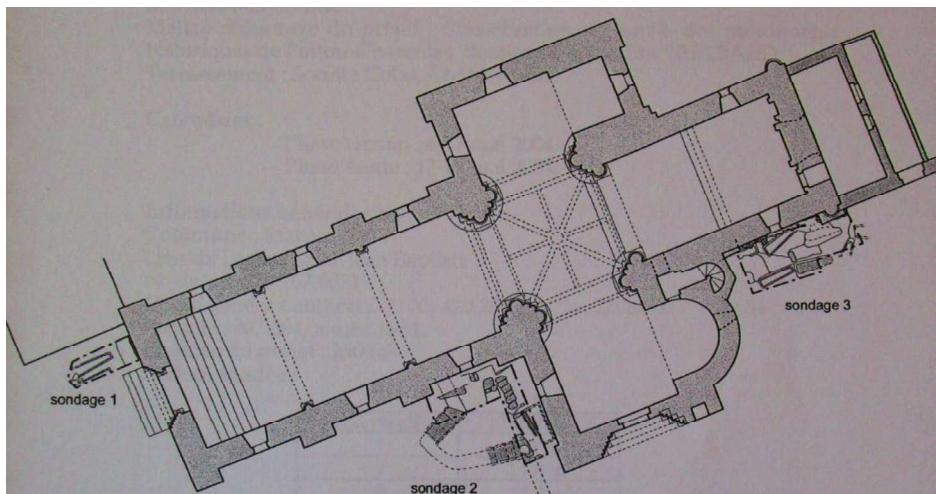
<p><i>Localisation des interventions archéologiques et des principaux vestiges. Fond de plan d'après Bonnard 1987</i></p>

<p>« Mode opératoire : Les sondages ont été réalisés à l'aide d'un tracto-pelle muni d'un godet à dents (largeur 0,60m) et d'un godet de curage (largeur 1,80 m). Les sondages ont été répartis le long du tracé du drain et en fonction de la place disponible, des possibilités de manœuvre de l'engin de terrassement et des zones de stockages des déblais. La rue qui longe l'église a dû être fermée pendant la durée des travaux. Les structures souterraines n'ont fait l'objet que d'une exploration sommaire, un sondage a toutefois été réalisé dans la galerie septentrionale. Tous les sondages ont permis d'atteindre le sol naturel, ici un calcaire tendre granuleux. L'enregistrement des unités stratigraphiques (us) est réalisé en continu par sondage, ex. : us 217 = us17 du sondage 2. Le plan d'ensemble des sondages a été réalisé à l'aide d'un théodolite laser. Les relevés ne sont pas situés dans le système Lambert II (pas de références disponibles). Les niveaux sont rattachés au système NGF, le point de référence se trouvant sur la façade Sud du chœur, près du contrefort Sud-Est. Le plan d'ensemble des sondages a été reporté sur le plan fourni par le CRMH : plan de P. Bonnard (1987) au 1/200<sup>e</sup>. Les coupes ont été relevées au 1/20<sup>e</sup>. Le plan des parties souterraines est en revanche schématique, un relevé précis n'étant pas possible compte tenu de l'étroitesse des accès. Les photographies sont en noir et blanc et en dispository couleur. Elles sont numérisées et archivées sur CD-ROM. Le mobilier archéologique a été lavé, trié et inventorié. Il est déposé à la base INRAP de Poitiers. »</p> <p>Archives de la DRAC, rapport de diagnostic archéologique par Jean-Paul Nibodeau</p>

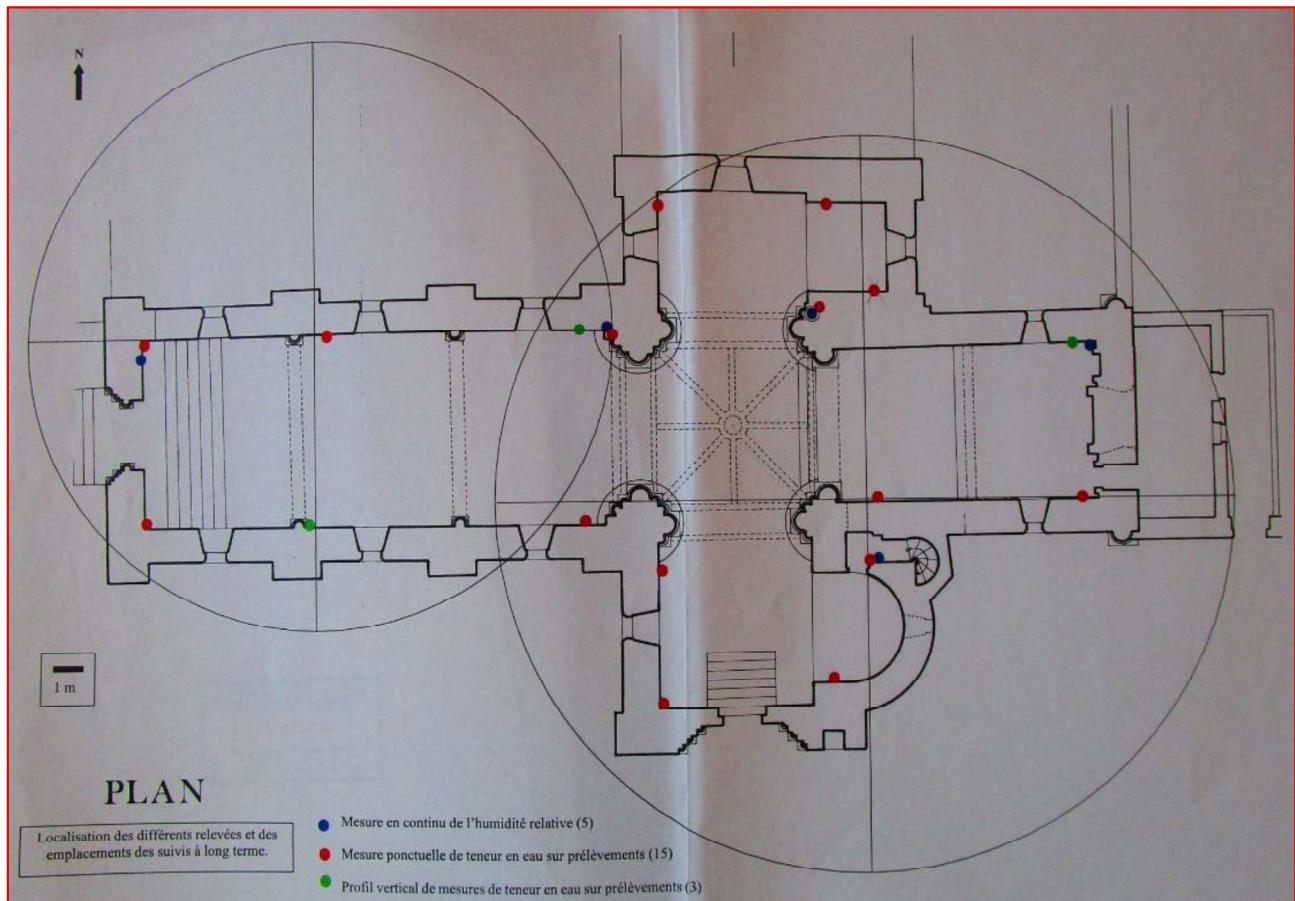
Archives de la DRAC, plan des localisations des différents relevés et des emplacements des suivis à long terme

- le capteur noté 4 a été implanté dans la zone d'accès au clocher à une hauteur voisine de 1,8 mètres du plancher du chœur*
- Enfin, le capteur 5 est un simple enregistreur de mesures hygrométriques implanté dans une cavité préexistante de la maçonnerie à la croisée des transepts et scellée avec un mortier à la chaux. Les données thermo-hygrométriques (température, humidité relative et point de rosée) ont été collectées à diverses échéances sur une période allant du 17 mai 2002 au 24 mai 2004. Les relevés de ces capteurs thermo-hygrométriques sont présentés en annexe III à la fin de ce rapport. Pour information, plusieurs dates ont également été reportées sur les graphes :*

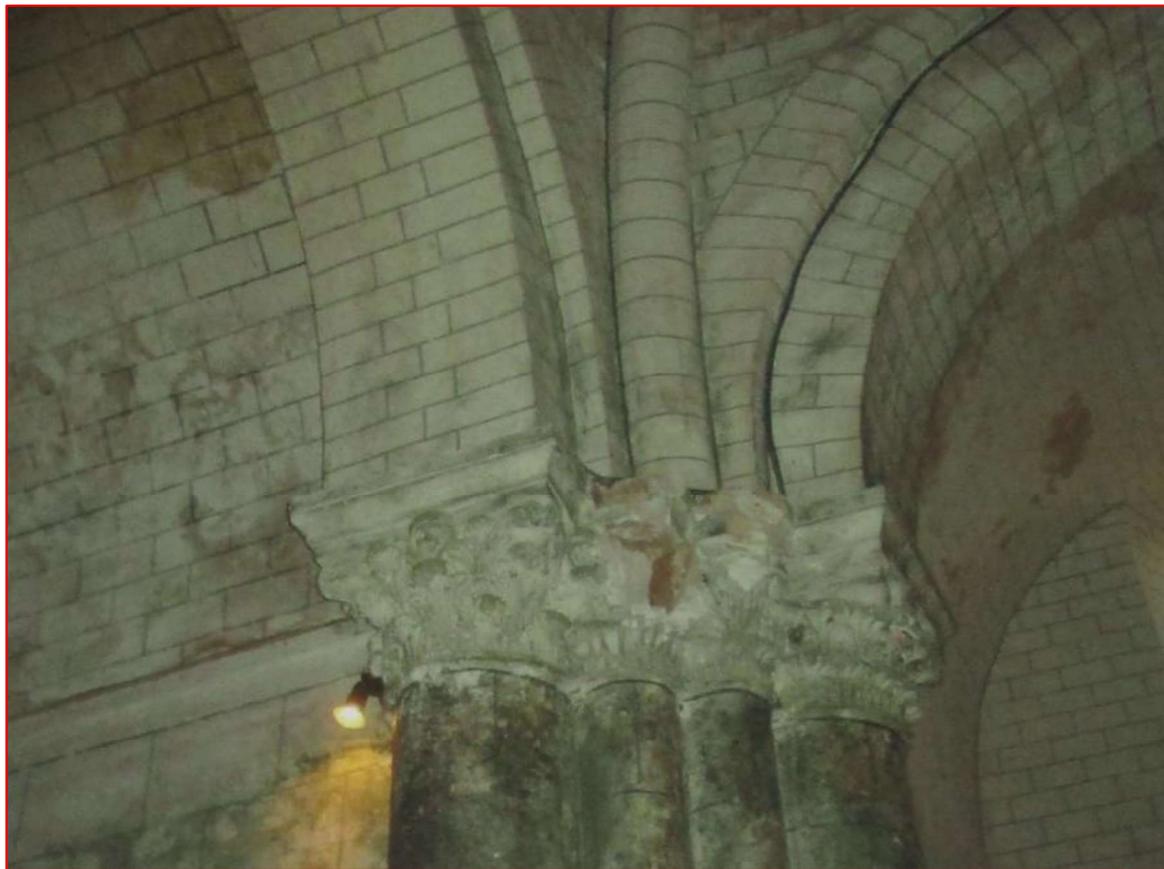
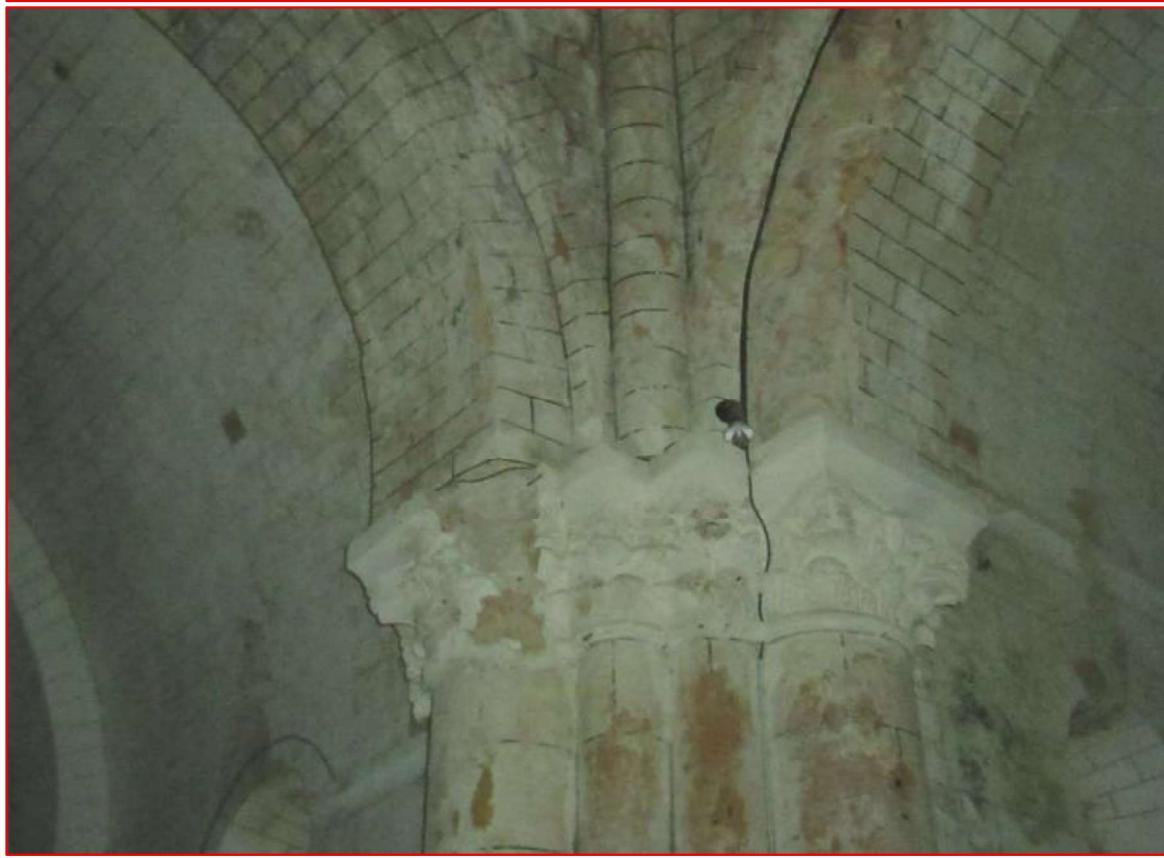
*Archives municipales, chapiteaux du transept, chute d'éléments*

28 janvier 2005	<p>Compte rendu de l'ABF Daniel Rennou :</p> <p>« <i>En raison de chute de morceaux de chapiteaux du transept de l'église, la visite a permis de constater que la modénature (en plâtre) est déstabilisée en raison d'oxydation des armatures métalliques en place. Suite aux recommandations émises par le SDAP, les éléments instables ont été déposés en régie. Plus préoccupant est la dégradation de l'arc doubleau du chœur. En effet, de part l'accessibilité difficile et la complexité de la tâche, une intervention d'urgence d'une entreprise qualifiée au titre de l'entretien Monument Historiques semble nécessaire. Le SDAP prendra contact prochainement auprès des entreprises compétentes afin de recevoir un devis estimatif des travaux. »</i></p> <hr/> <p><i>Archives municipales, compte rendu de l'ABF Daniel Rennou</i></p> <p><i>Archives de l'UDAP, compte rendu de l'ABF Daniel Rennou</i></p>

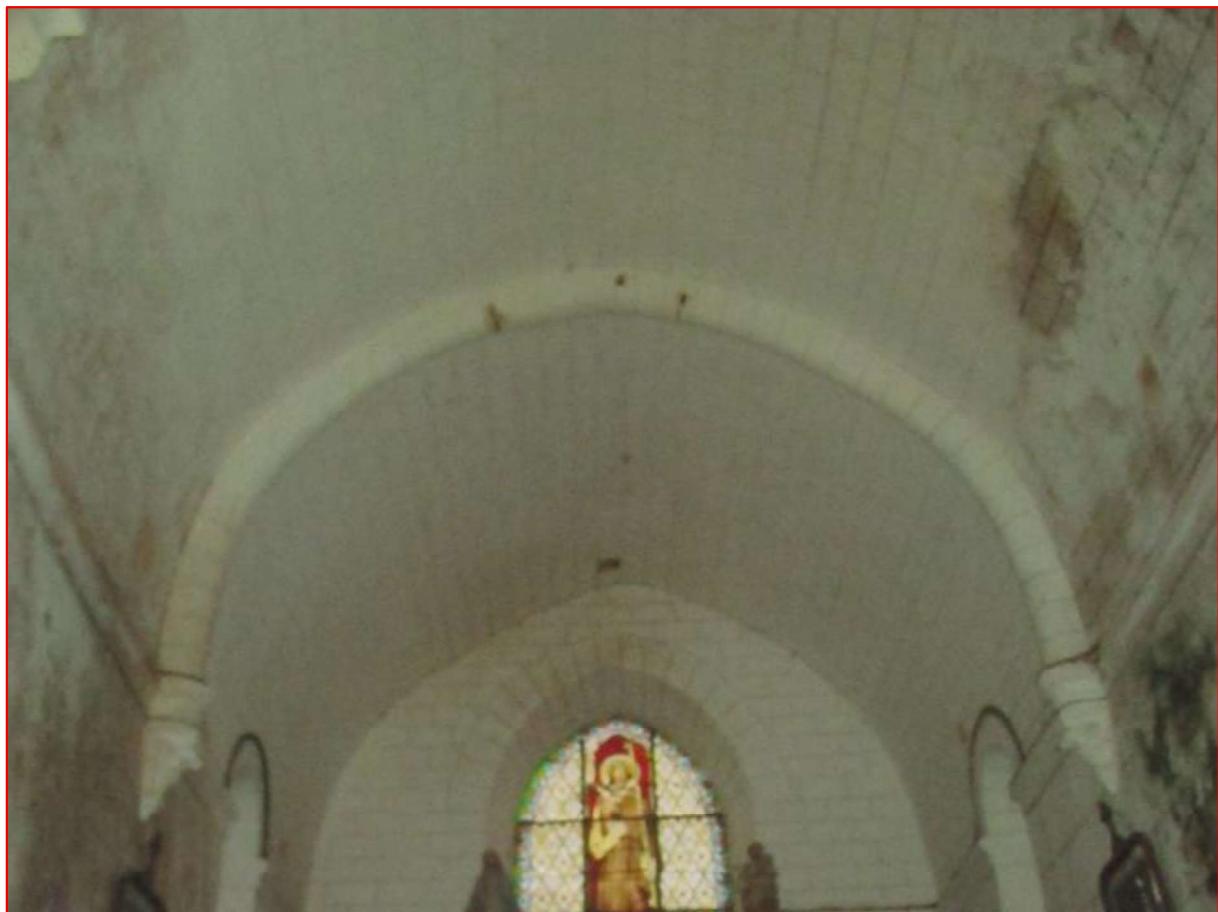
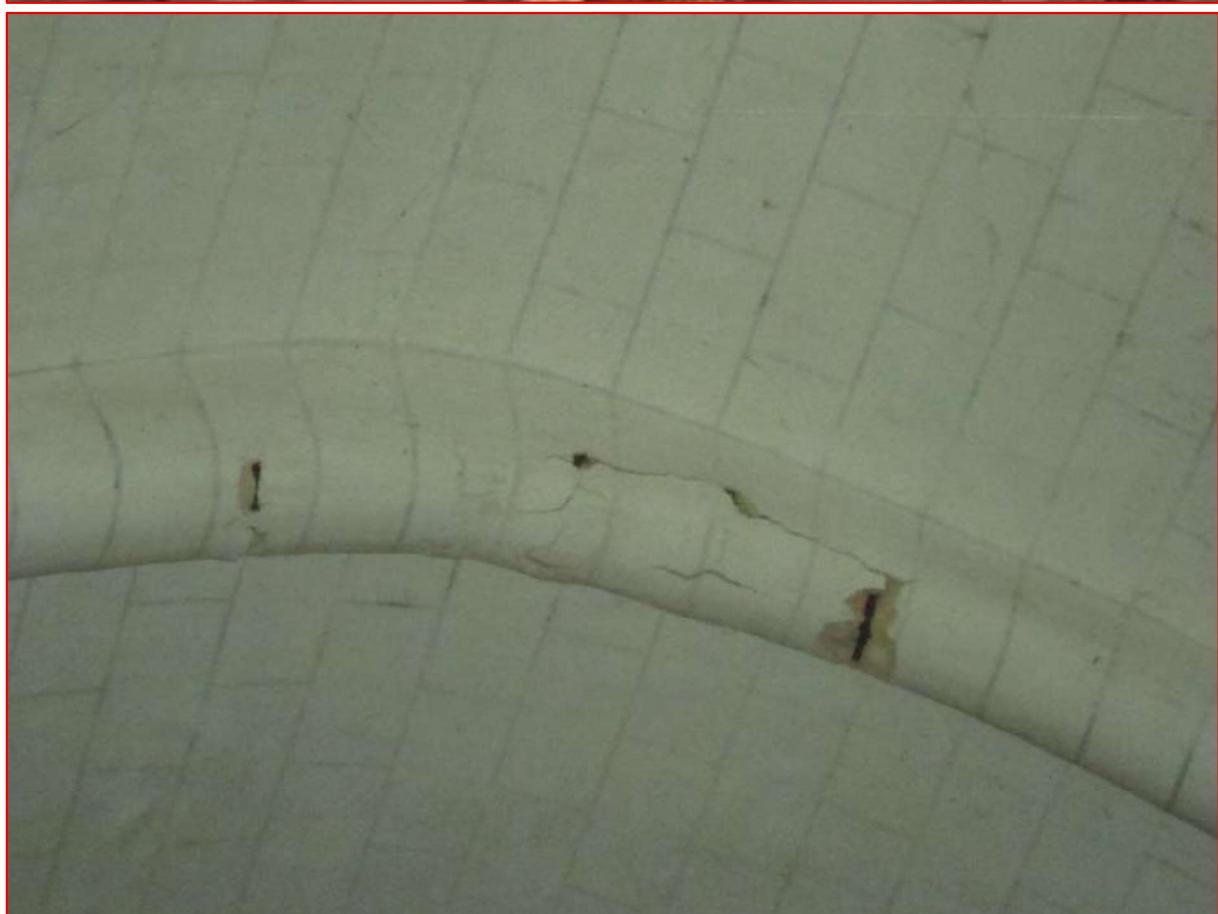
Archives municipales, arcs doubleaux du chœur, fissures importantes

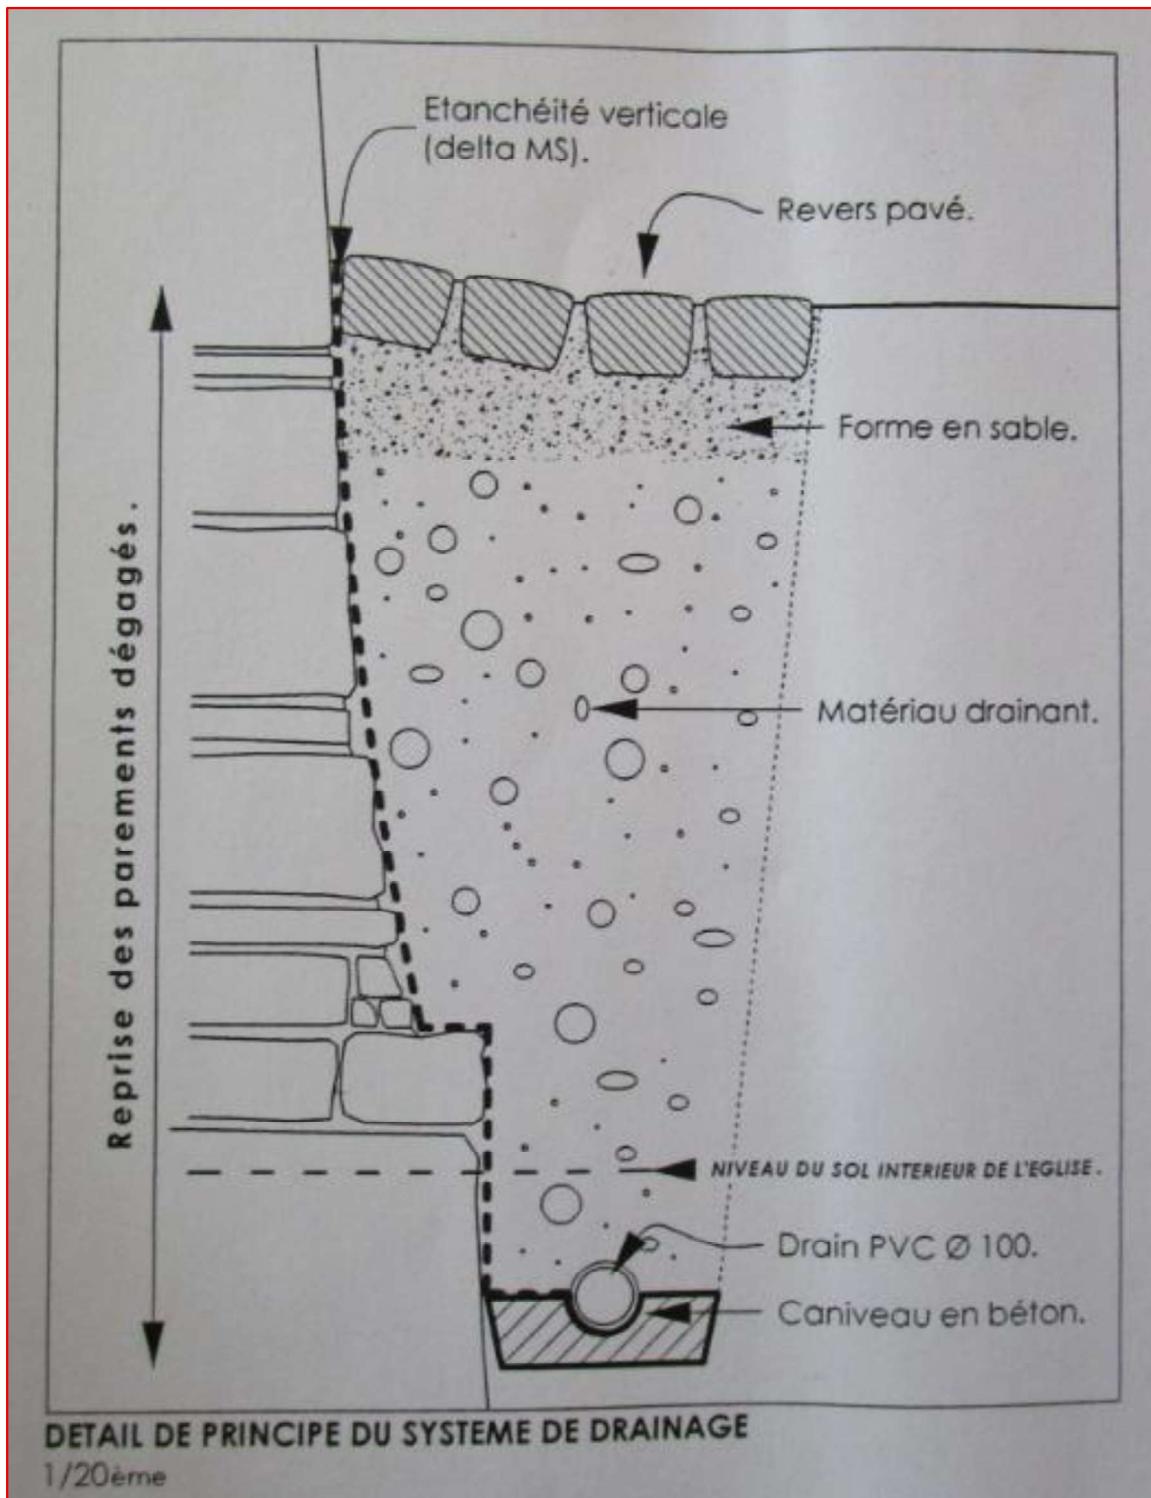
Archives municipales, détail de principe du système de drainage

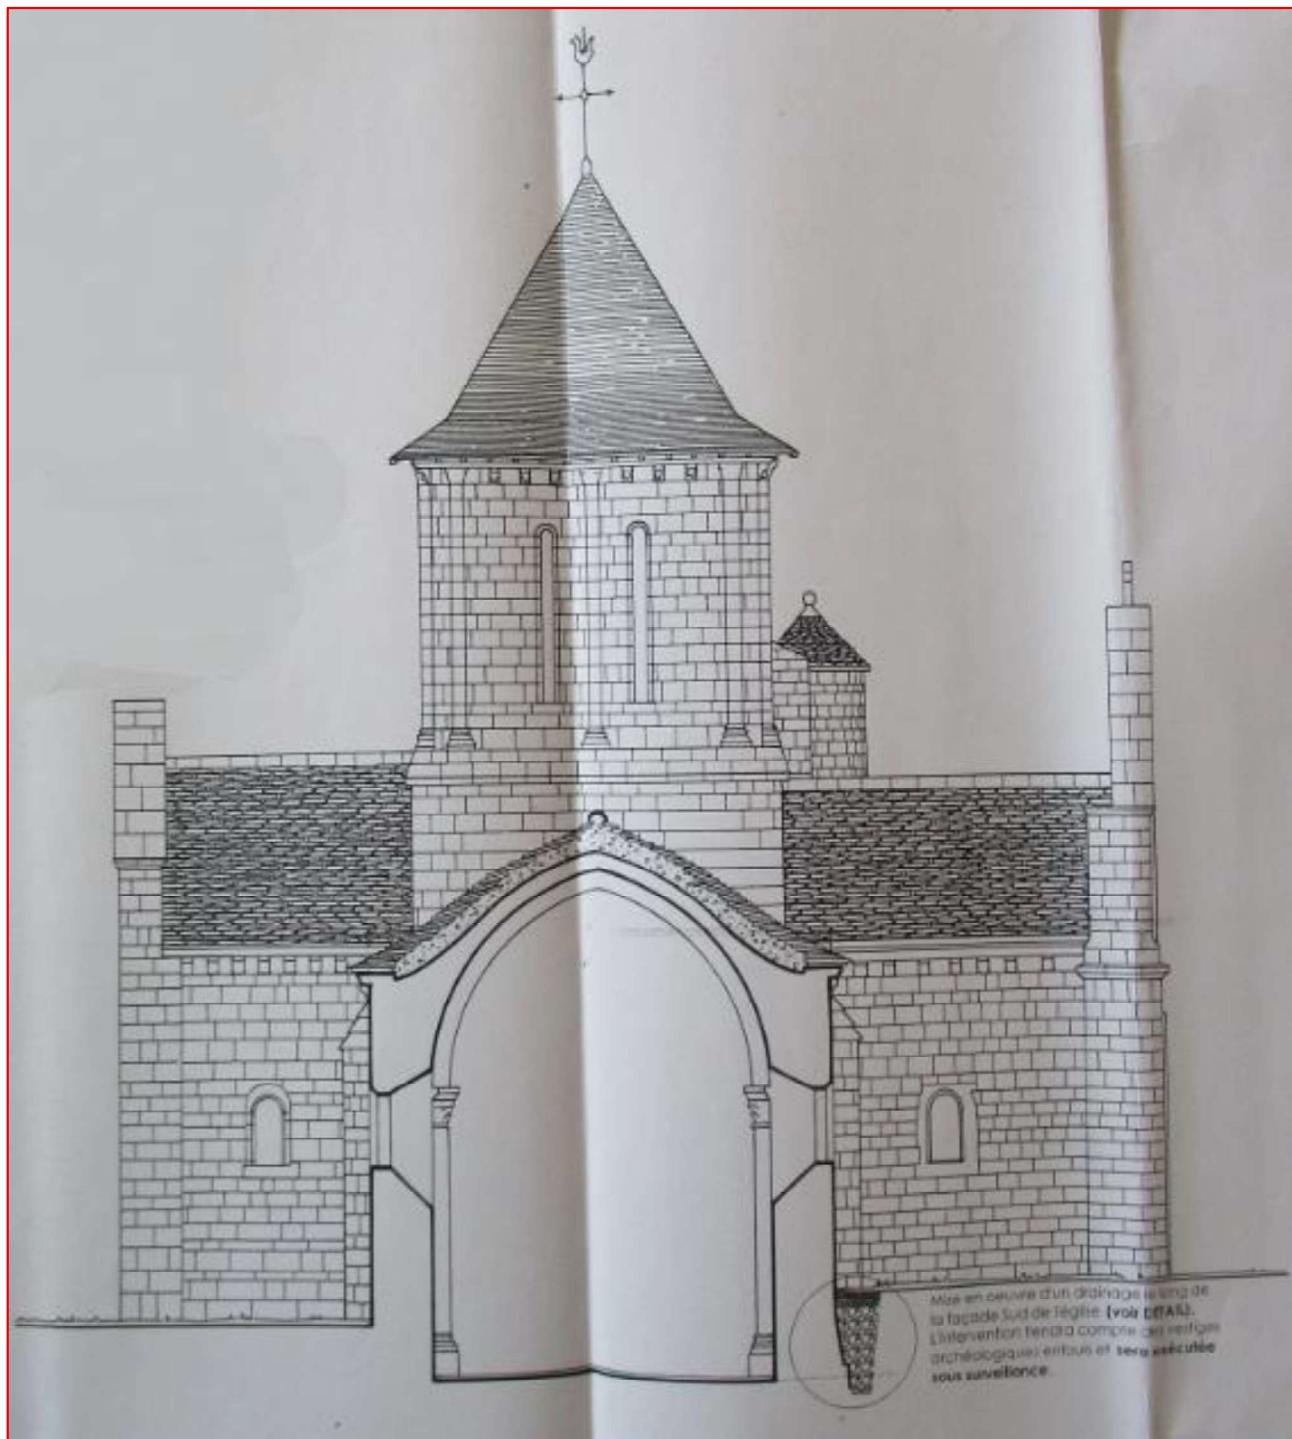
Archives municipales, coupe transversale sur la nef, état projeté
