# Restauration des couvertures du transept et du chœur, par l'ACMH François Jeanneau, 1994

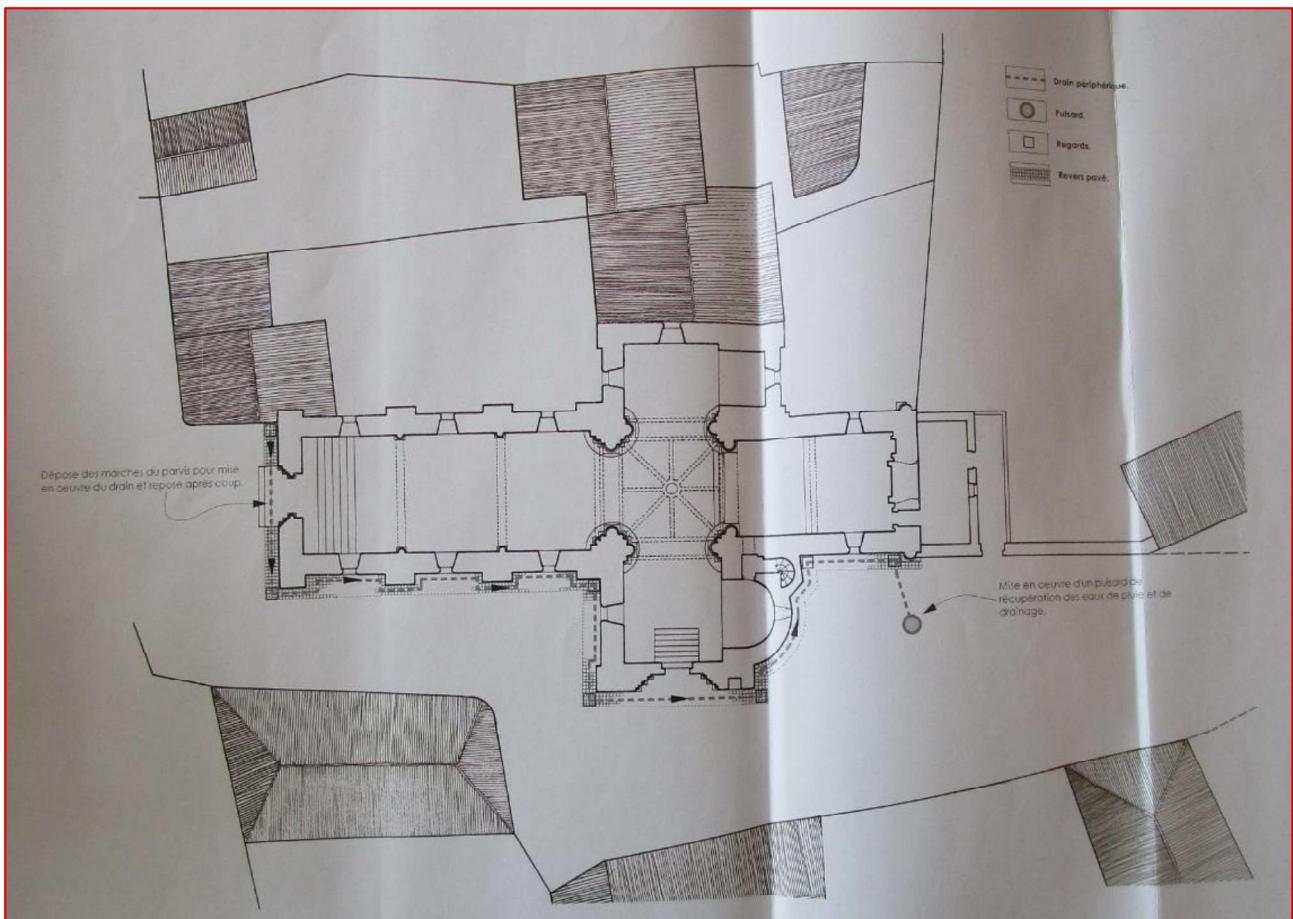
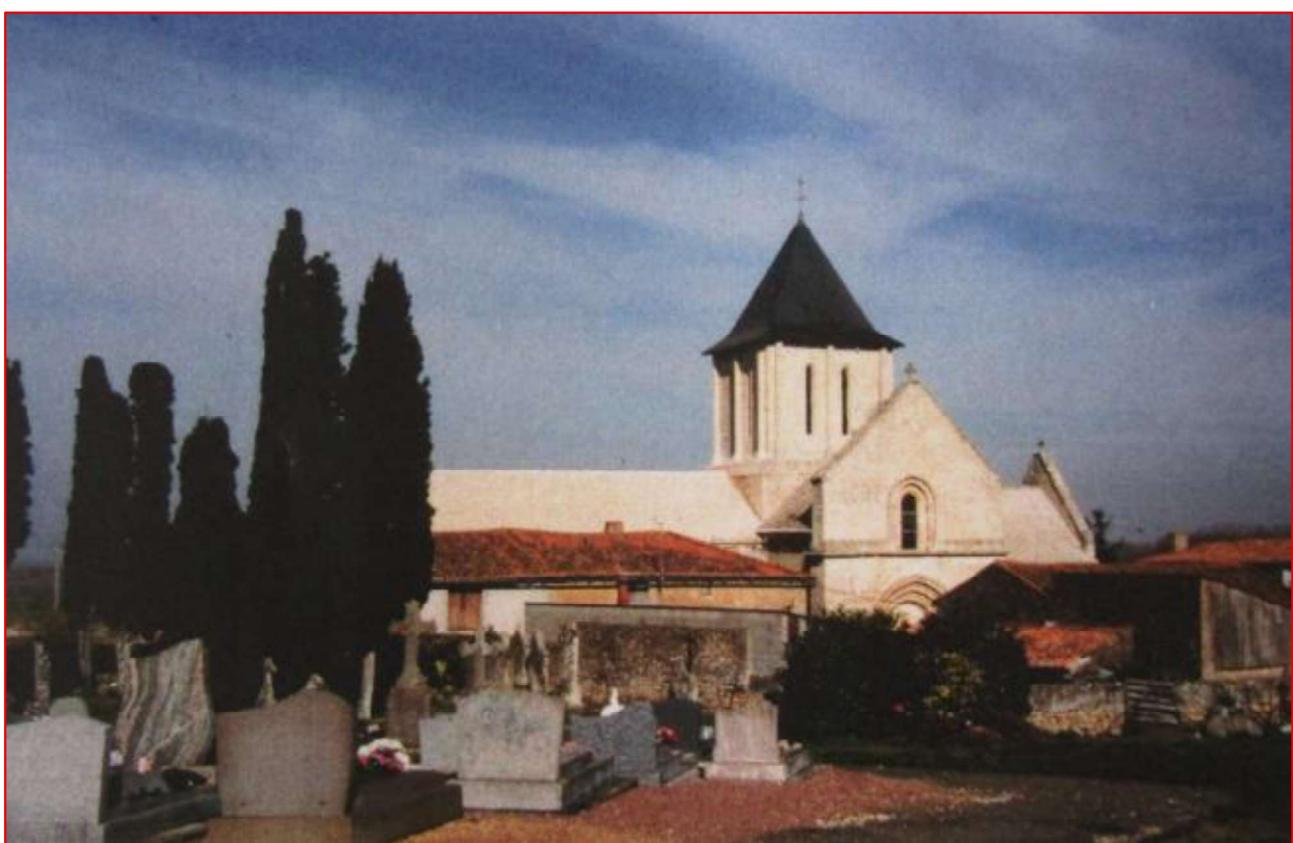
En haut : Archives municipales, Plan général du site, état projeté  
 En bas : Archives municipales, vue générale depuis le Sud

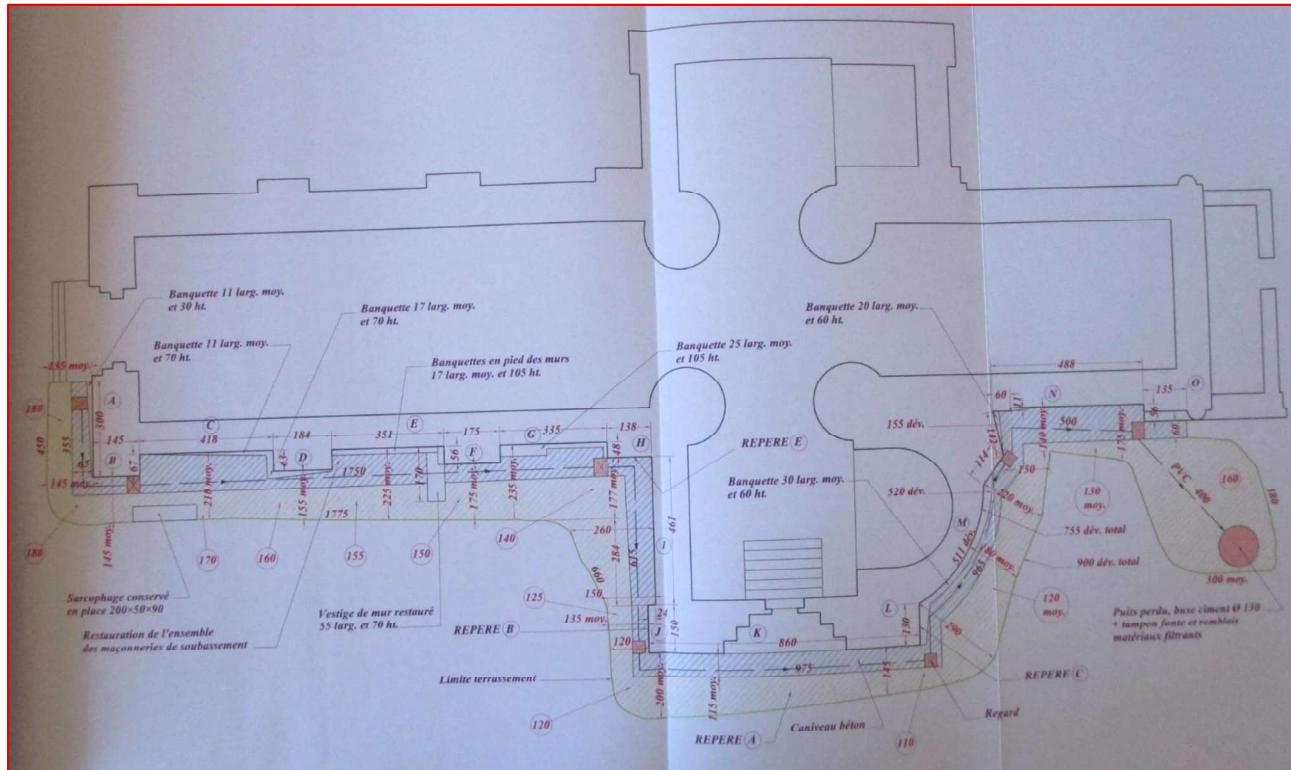
HAUTEUR SOUBASSEMENTS ENTERRES	
	PAREMENTS MOELLONS	PAREMENTS PIERRE DE TAILLE
A	150	30
B	30	100
C	175 moy.	0
D	135 moy.	30
E	160	0
F	150	0
G	145	0
H	60	80
I	60	95
J	30	75
K	48 moy.	53 moy.
L	70	30
M	85	30
N	135	0
O	70	70 moy.

Archives municipale, plan de drainage, tableau et coupe type sur drain

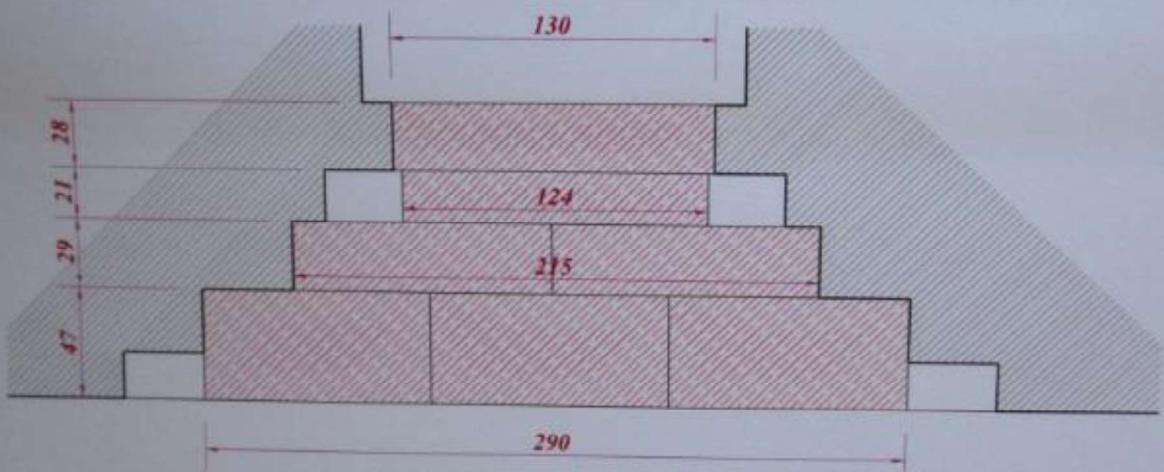
*Archives municipales, plan du revers pavé, et entrée Sud, transept Sud*

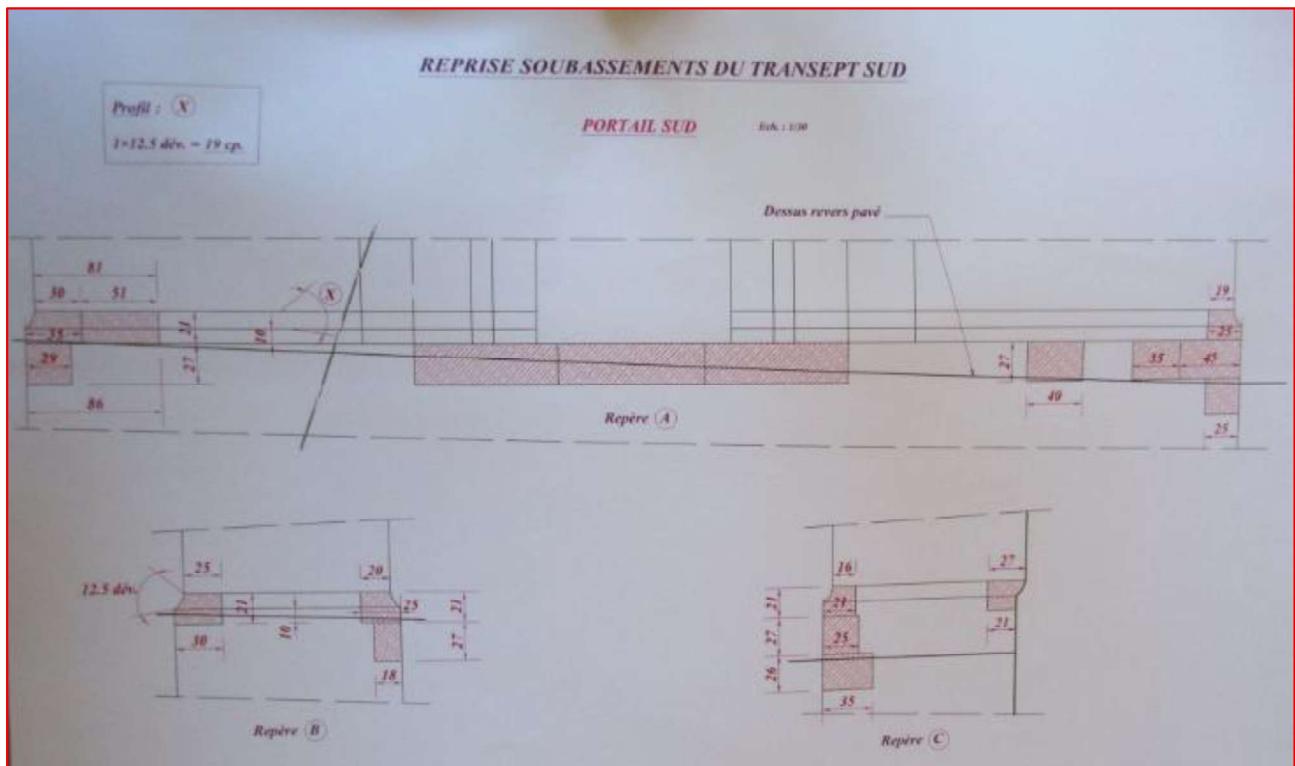
*Archives municipales, reprise soubassements du transept Sud*

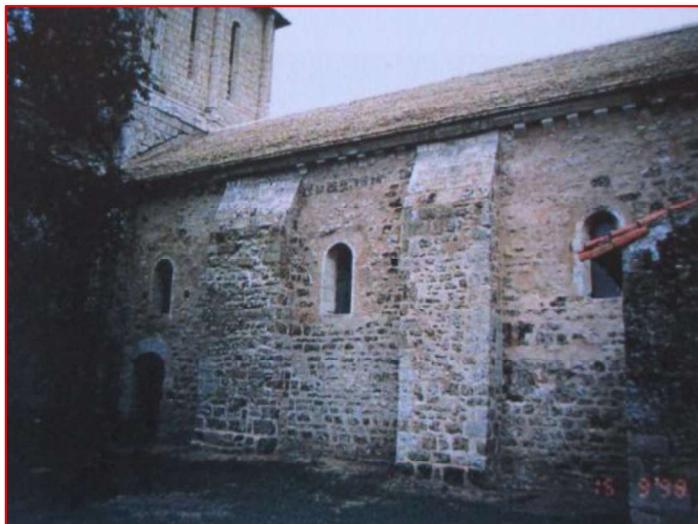
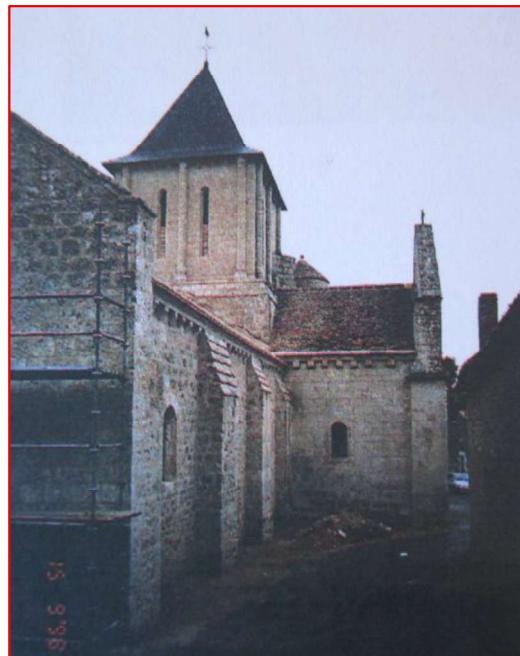
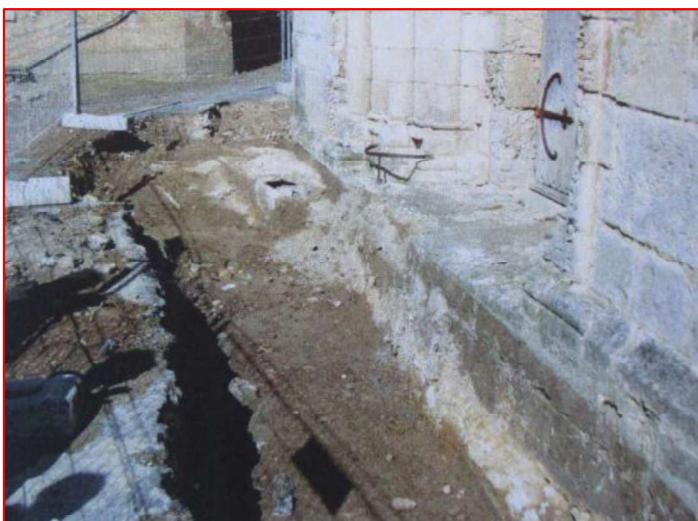
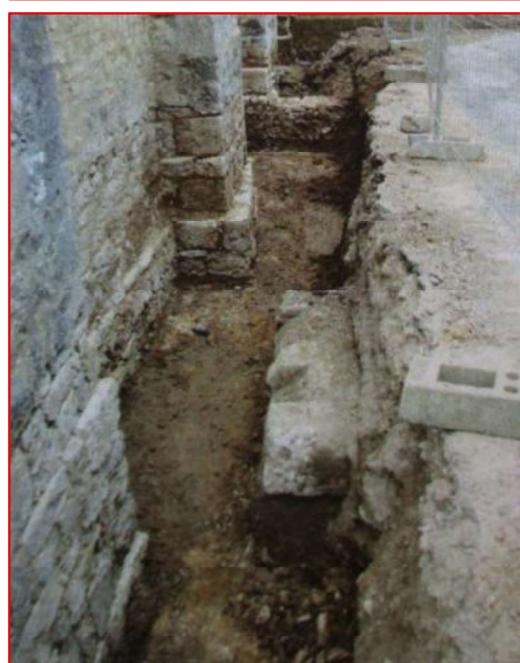
Archives municipales, DOE de l'ACMH François Jeanneau  
(légendes du DOE) :

En haut à gauche : façade Nord de la nef, avant les travaux  
En haut à droite : façade Sud de la nef

En bas à gauche : tranchée au droit du portail Sud

En bas à droite : Tranchée le long du mur Sud de la nef. Au premier plan, un sarcophage. Au second plan, les vestiges d'un mur perpendiculaire à la nef

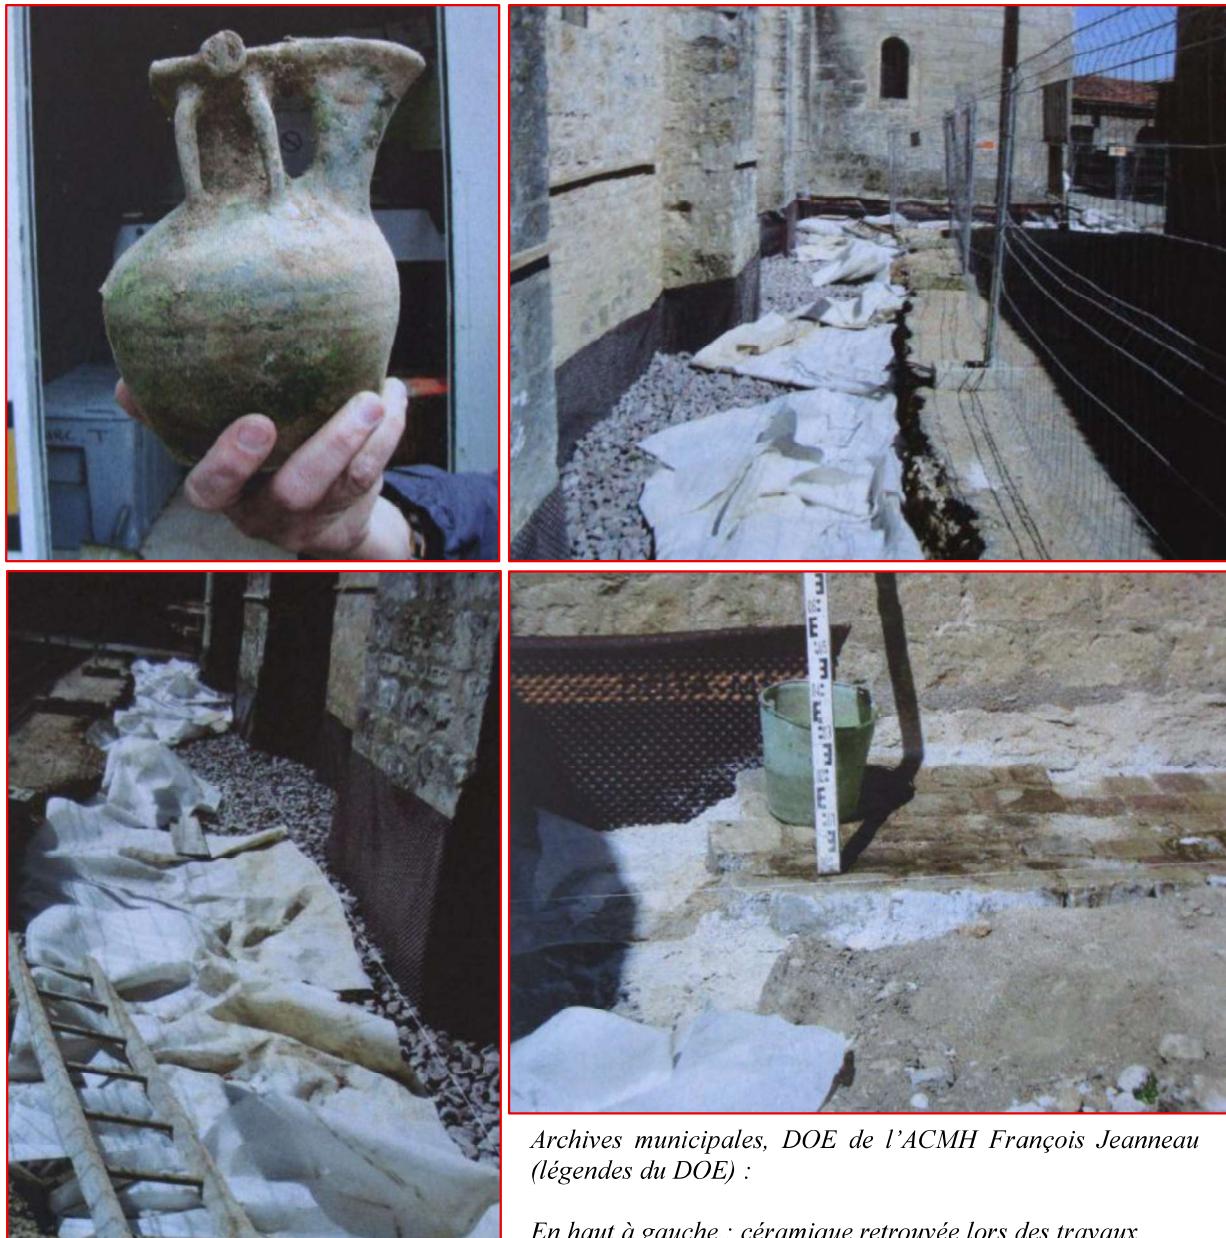
Archives municipales, DOE de l'ACMH François Jeanneau  
(légendes du DOE) :

En haut à gauche : céramique retrouvée lors des travaux

En bas à gauche : le drain en cours d'achèvement

En bas à droite : mise en œuvre du revers pavé

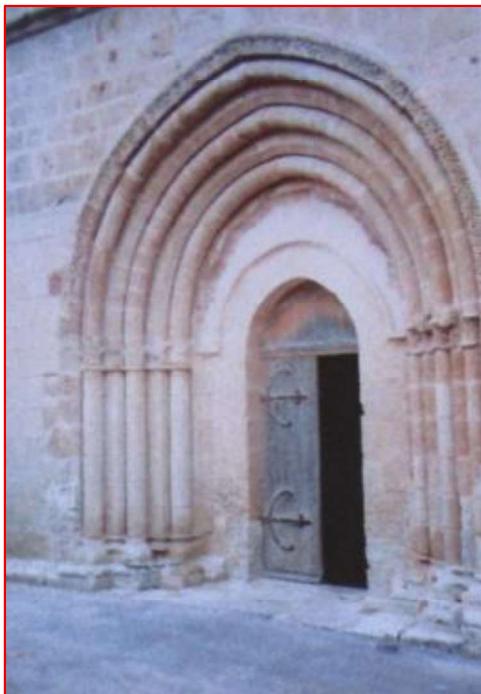
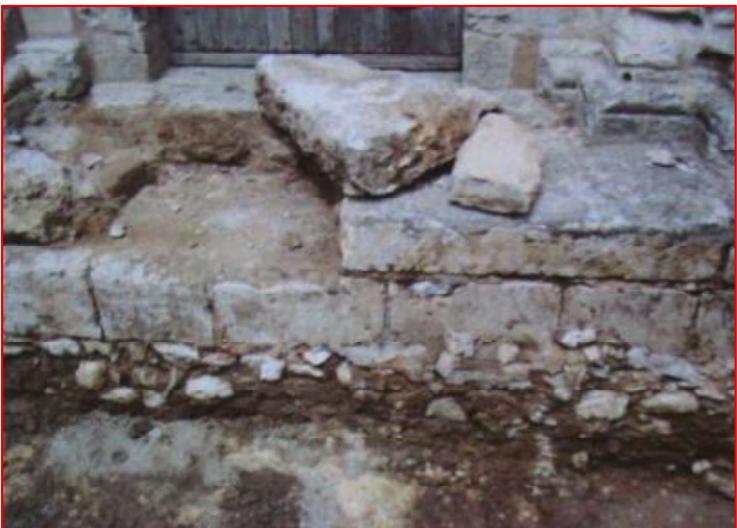
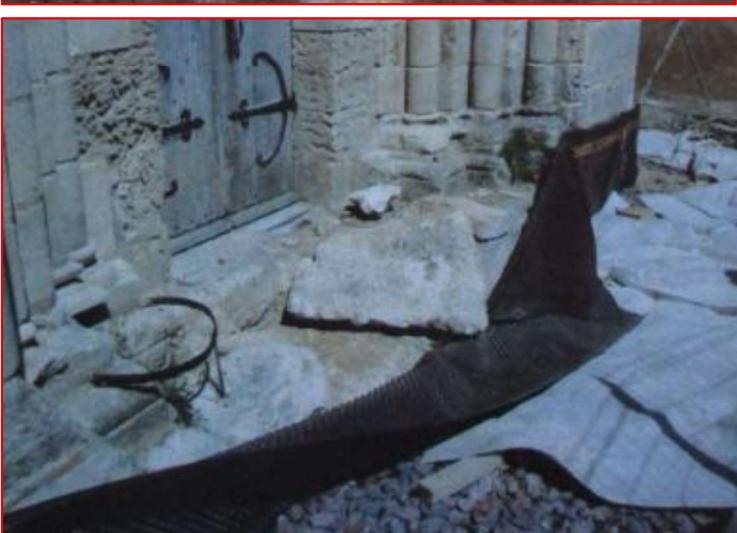
*Archives municipales, DOE de l'ACMH  
François Jeanneau (légendes du DOE) :*

*En haut à gauche : le portail Sud, avant les travaux*

*En bas à gauche : drain au droit du portail Sud en cours d'achèvement*

*En bas à droite : revers pavé et  
emmarchement au droit du portail Sud,  
après les travaux*

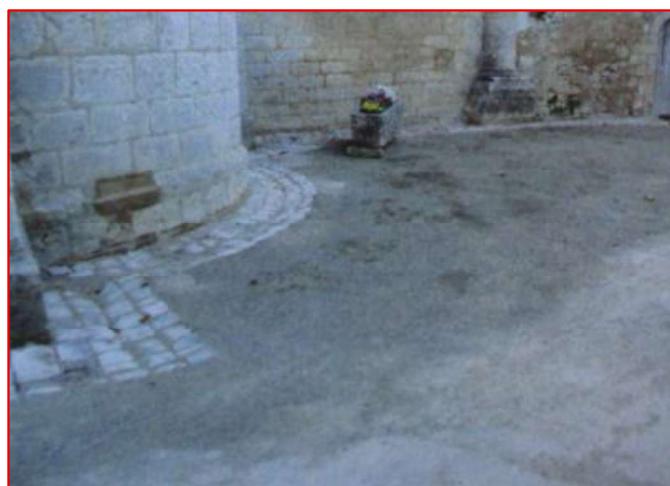
*Le revers du drain en pavés de grés.*

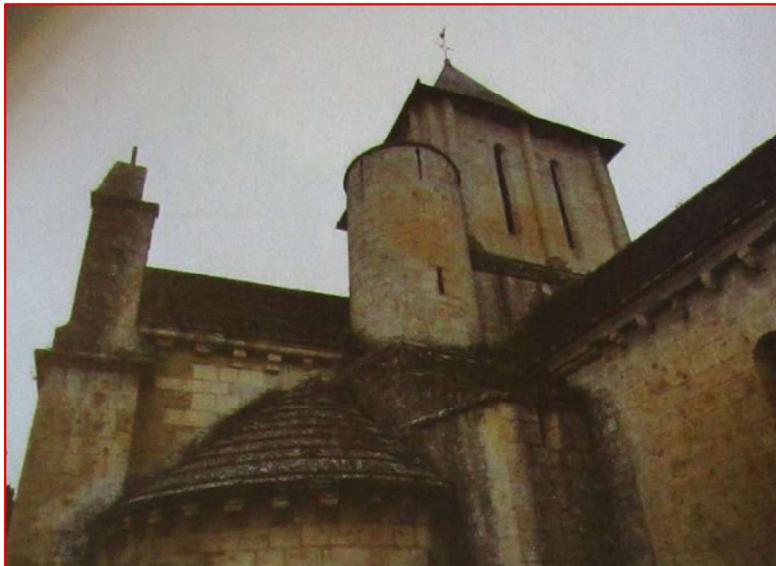
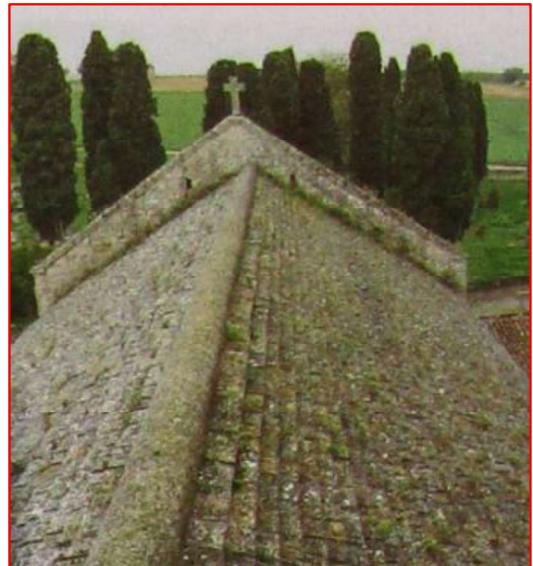
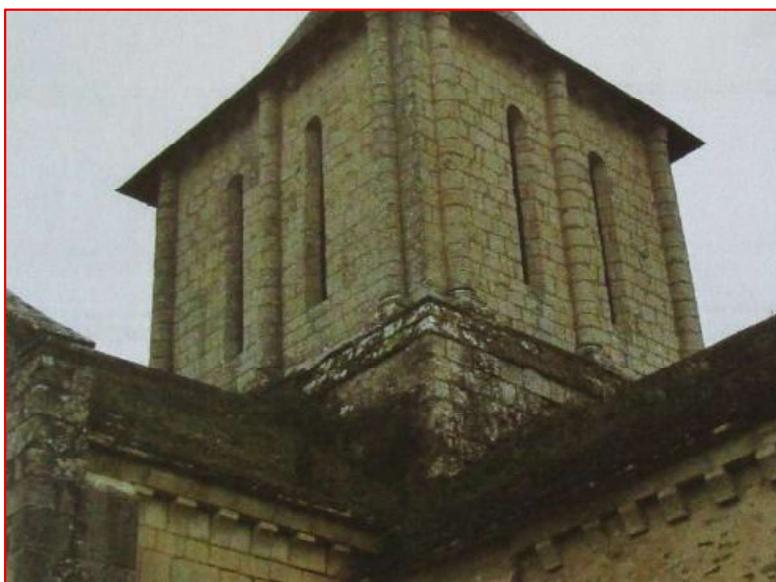
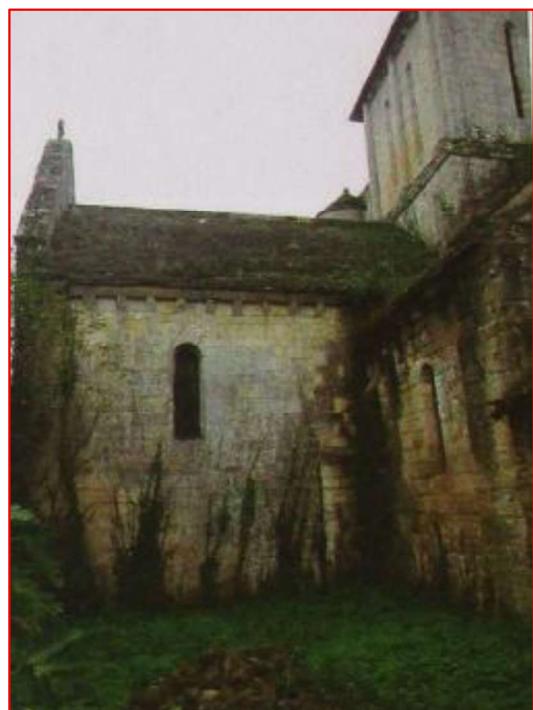
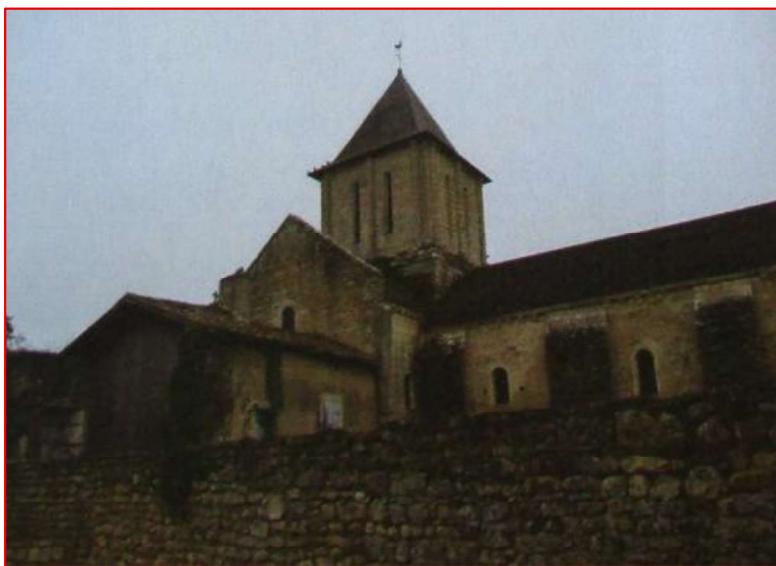
*Archives de la DRAC, état sanitaire sommaire dressé par le Conservateur Régional des Monuments Historiques adjoint Christophe Bourel Le Guilloux, les extérieurs*

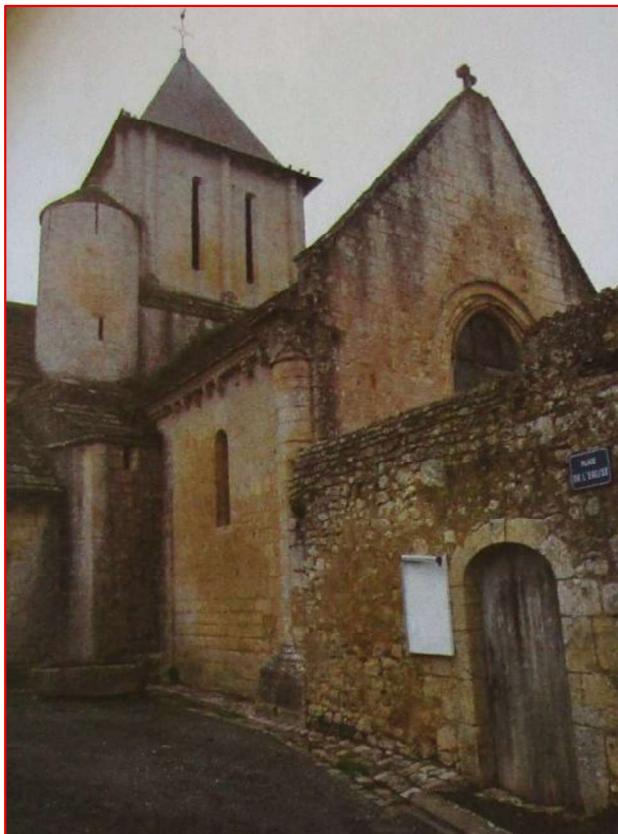
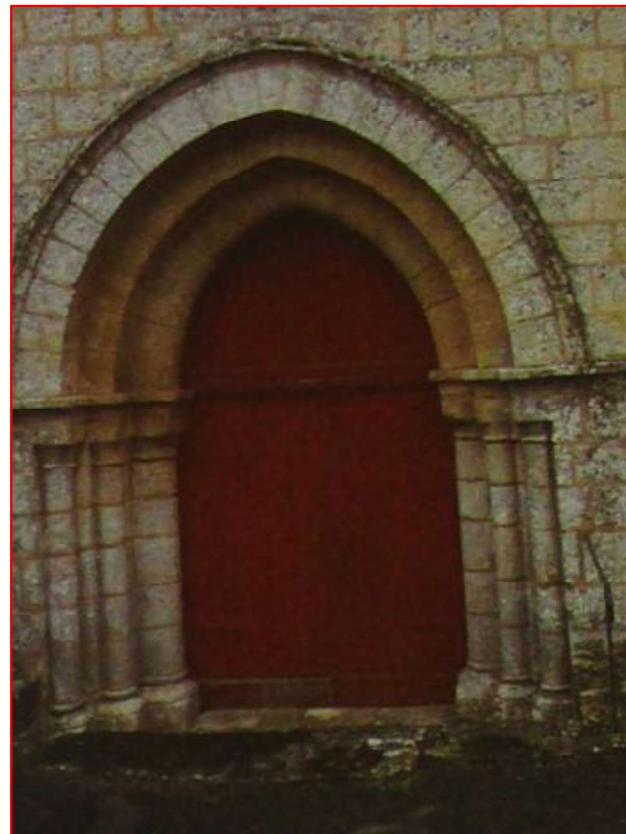
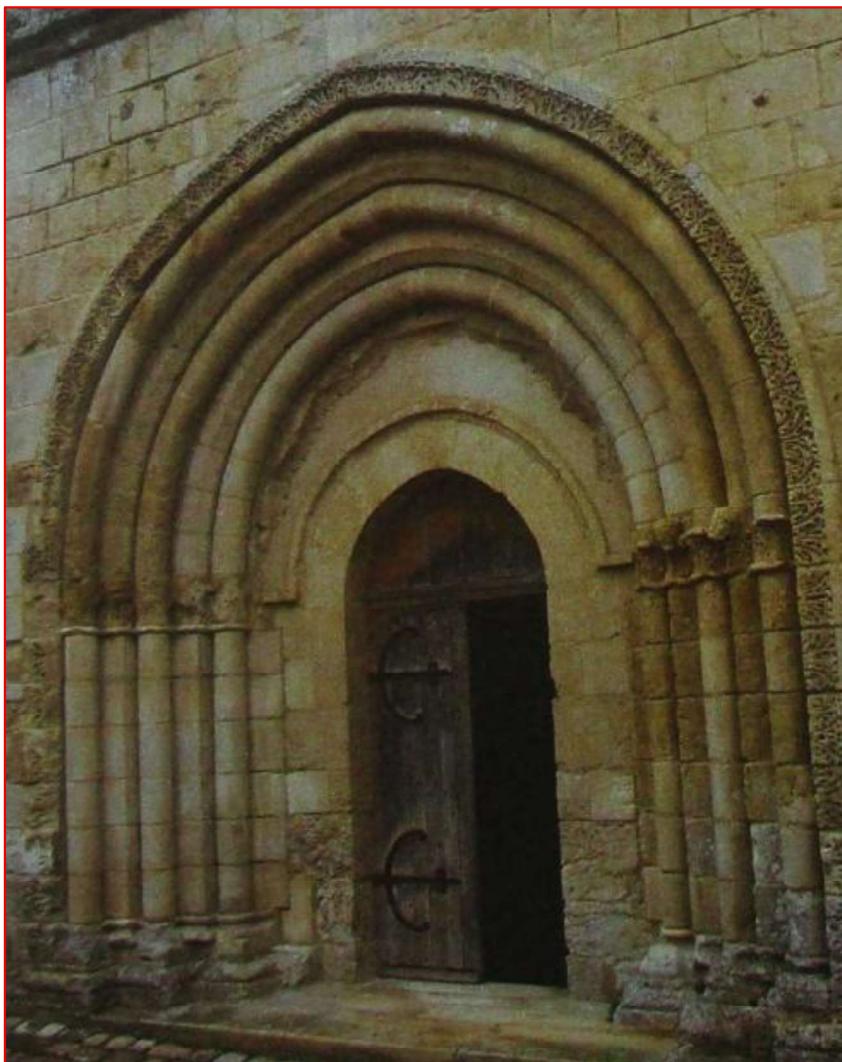
*Archives de la DRAC, état sanitaire sommaire dressé par le Conservateur Régional des Monuments Historiques adjoint Christophe Bourel Le Guilloux, les menuiseries*

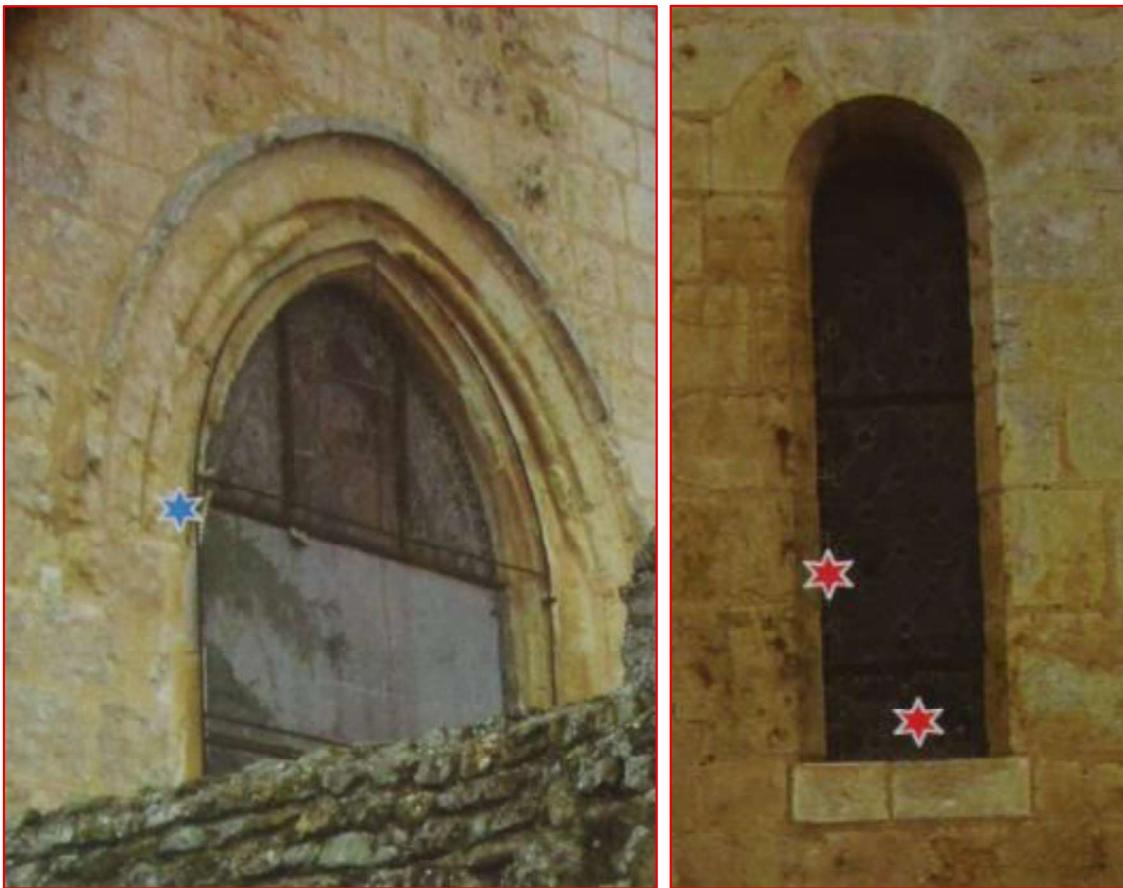
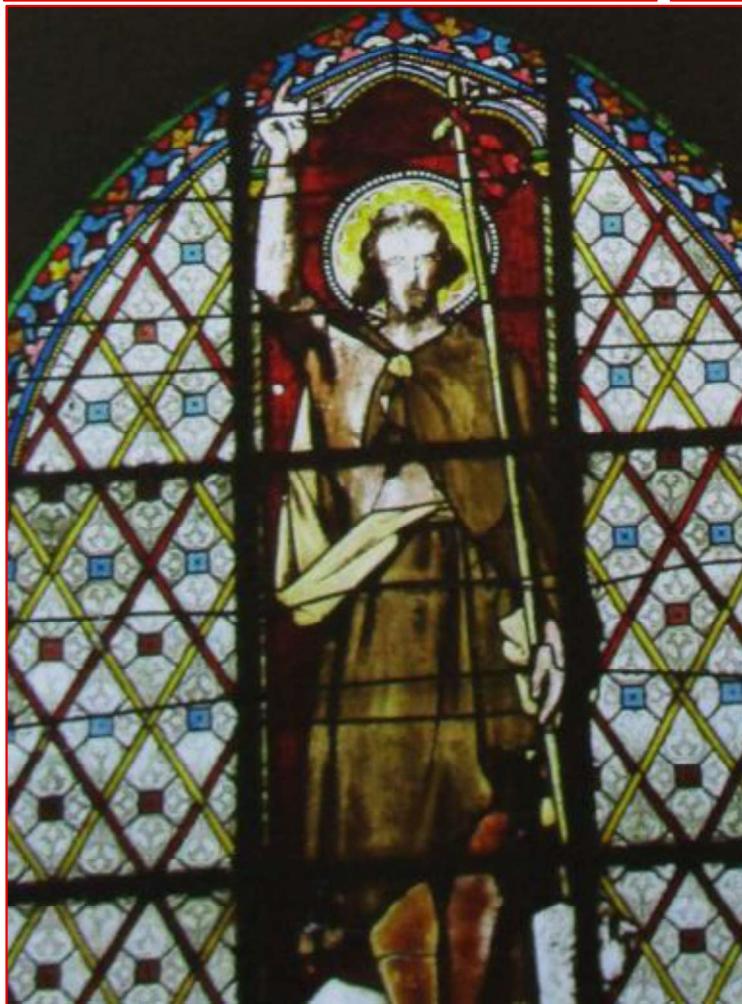
Archives de la DRAC, état sanitaire sommaire dressé par le Conservateur Régional des Monuments Historiques adjoint Christophe Bourel Le Guilloux, les vitraux
